国土交通省 近畿運輸局

平成23年12月27日

～あなたのバイクは大丈夫？～
**バイクの保守点検実態調査の結果、
 整備不良車230台が発見されました。**

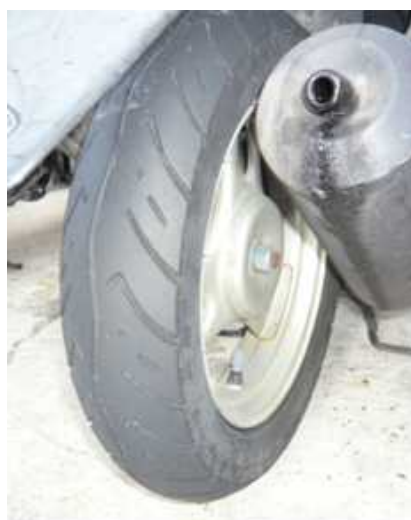
適合タイヤ

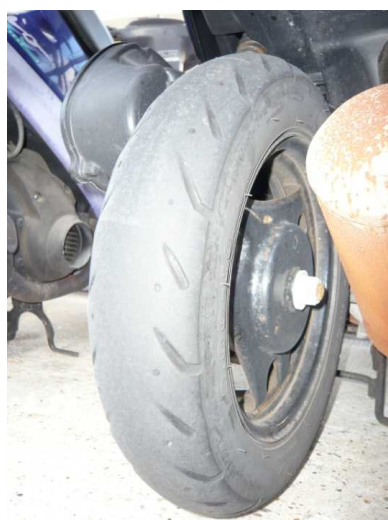
その結果、調査台数3167台の7.2%にあたる230台の車両に整備不良が見つかりました。タイヤの摩耗は雨の日のスリップの原因になり、灯火器の損傷は自動車等からの視認性の低下につながる等、危険な状態での走行になりますので、早急な修理、交換が必要になります。

摩耗タイヤ

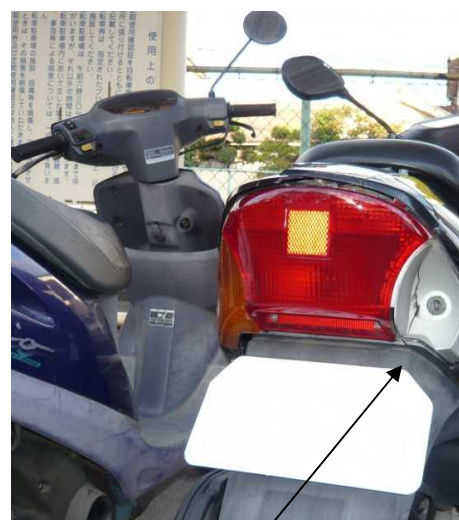
レンズ割れ
