### 冷蔵冷凍車の冷凍機の保守管理等の徹底について

### 冷蔵冷凍車の冷凍機の電気配線の安全確保について

# 旅客フェリーさんふらわあ だいせつ火災事故に係る 船舶事故調査について（経過報告）

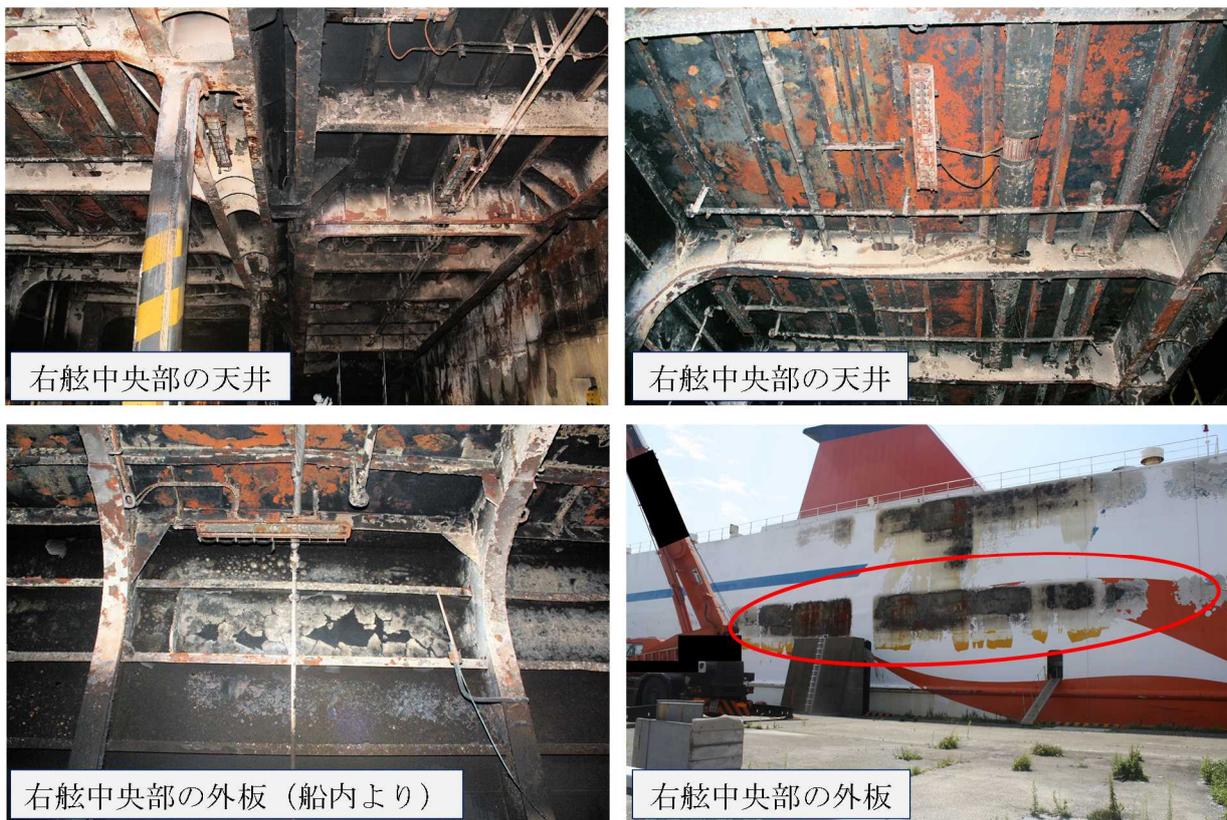
写真1 第2甲板右舷中央部の損傷状況

- (1) 第2甲板右舷中央部の甲板、外板等に焼損及び曲損を生じた。(写真1参照)

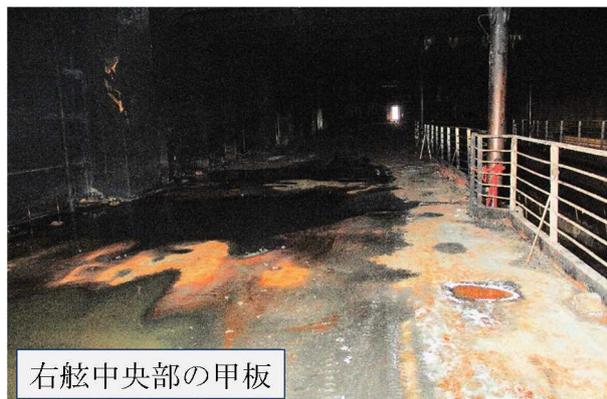
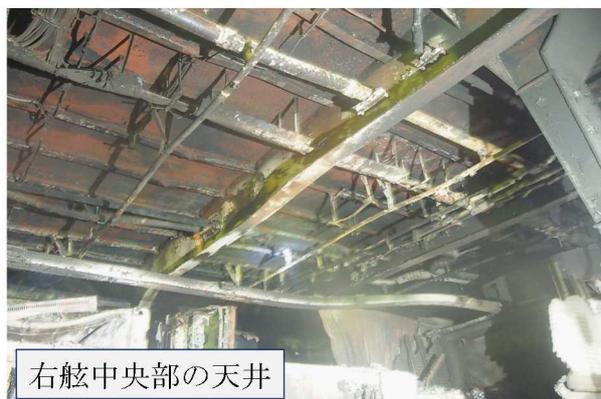
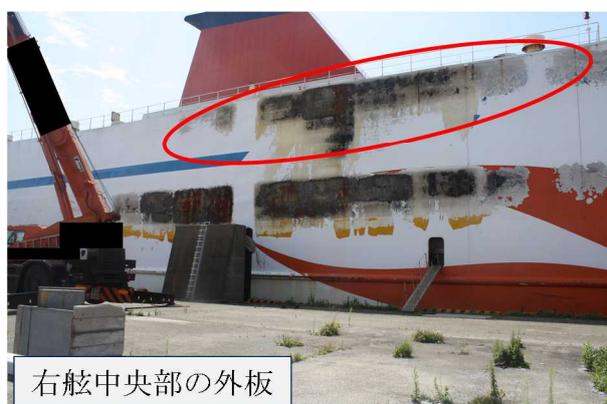
写真2 第3甲板右舷中央部の損傷状況

(2) 第3甲板右舷中央部の甲板、外板等に焼損及び曲損を生じた。(写真2参照)

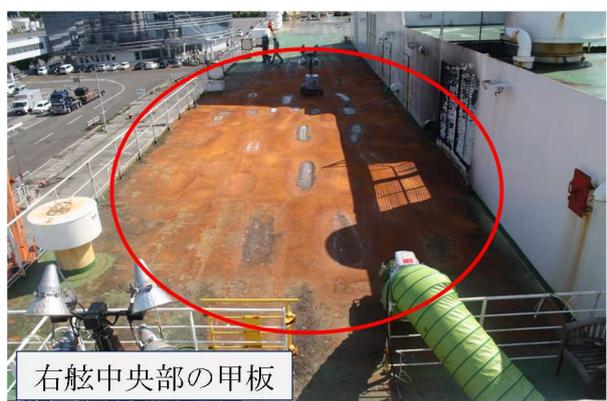
写真3 第4甲板右舷中央部の損傷状況

(3) 第4甲板右舷中央部の甲板等に焼損及び曲損を生じた。(写真3参照)

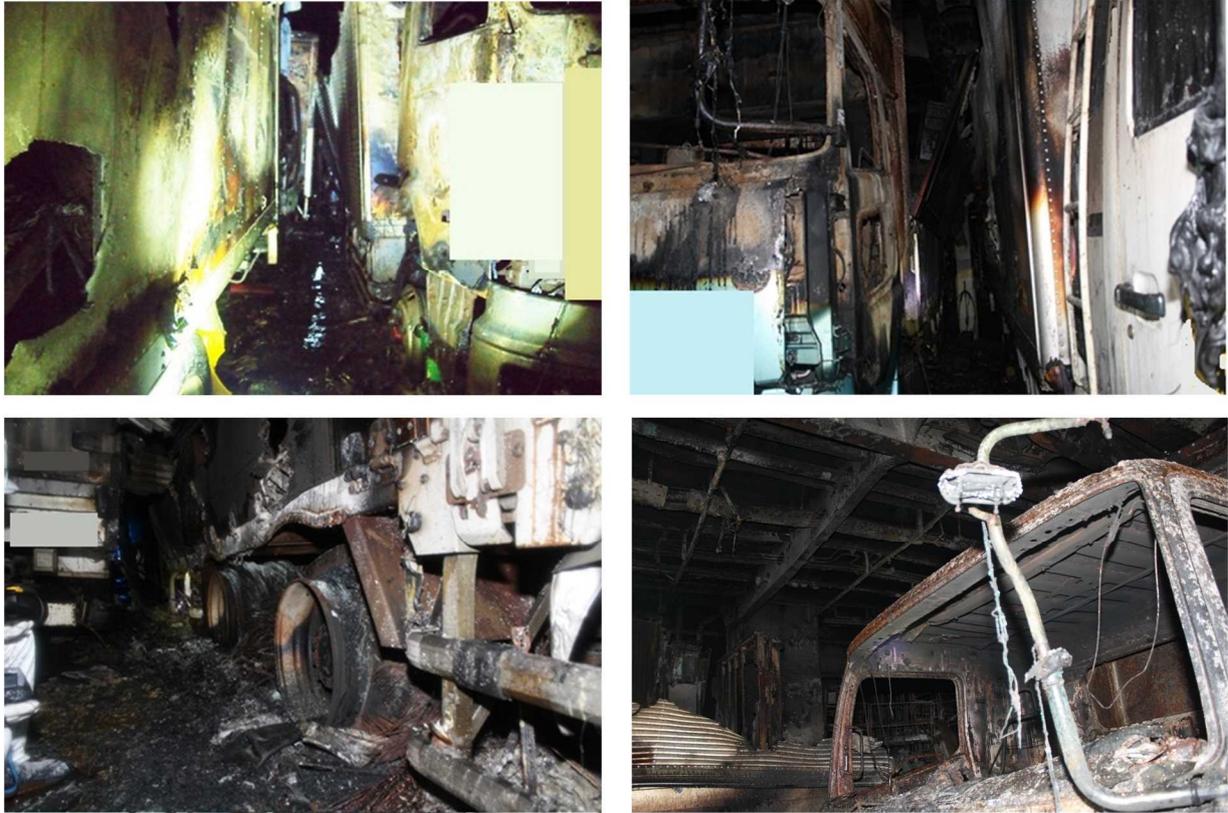
写真4 第2甲板右舷中央部に積載されていた車両の損傷状況

- (1) 第2甲板右舷中央部に積載されていた車両70台のうち12台に焼損を生じた。(写真4参照)

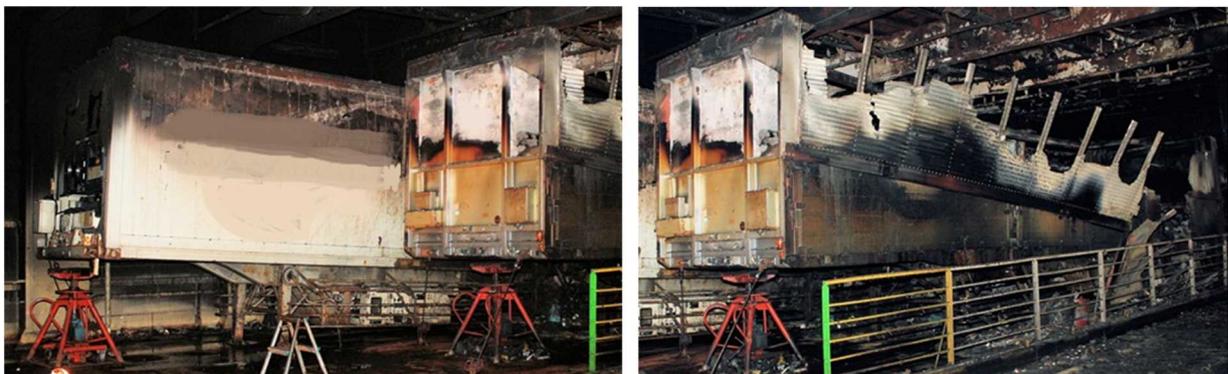
写真5 第3甲板右舷中央部に積載されていた車両の損傷状況

- (2) 第3甲板右舷中央部に積載されていた車両66台のうち4台に焼損を生じた。(写真5参照)

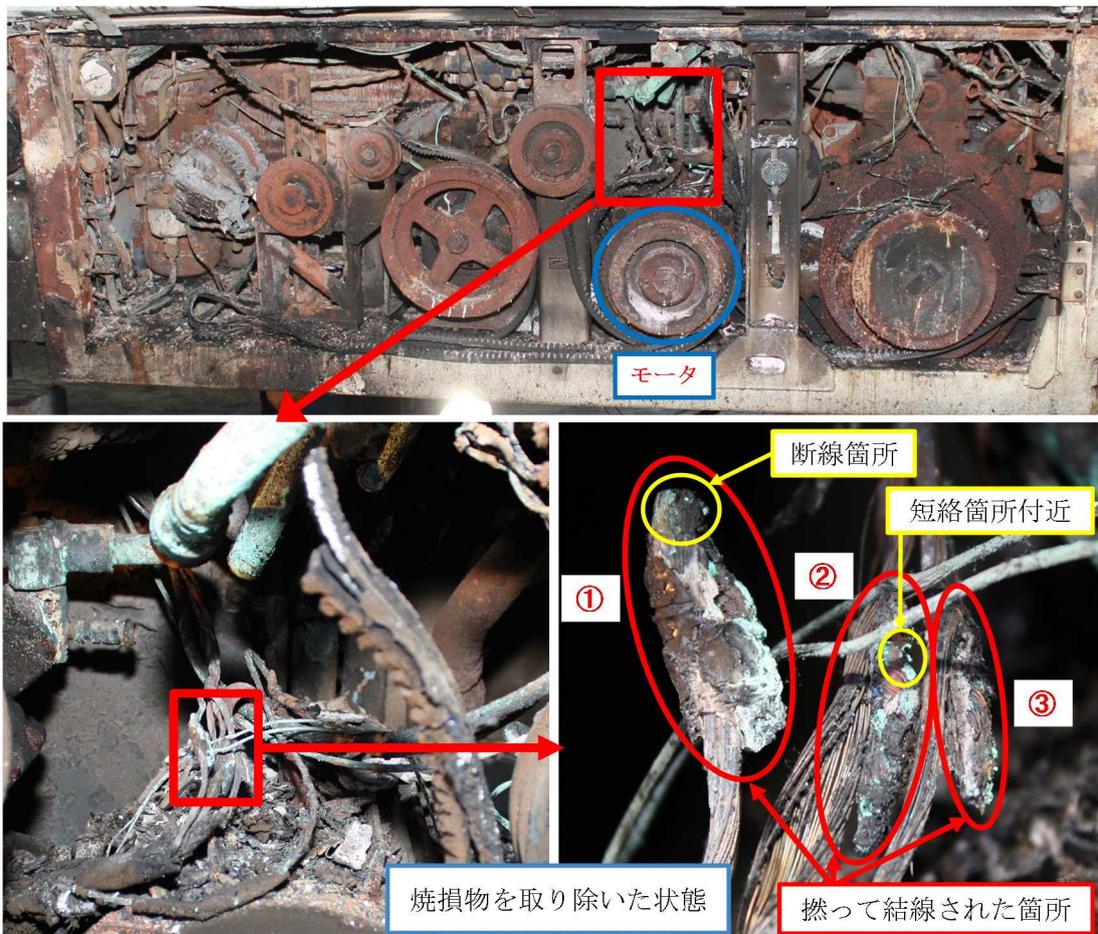
写真6 本件冷凍機の状況

同報告中6. 1 (3)にあるとおり、本件冷凍機の内部において、モータの配線（3線）に、1つの配線の一部に短絡している痕跡が、また、その付近には切断した後に撚って結線された箇所及び1つの配線に断線している箇所が認められています。

当該火災事故については、出火元の特定及び出火原因の究明には未だ至っておらず同委員会による調査が続けられるところであり、また、このモータの配線の結線方法等と出火との因果関係も不明ではありますが、冷凍機を取り扱う専門業者においてはこのような撚った配線は一般的にはなされていないことから、冷蔵冷凍車の冷凍機からの出火防止に万全を期すため、下記のとおり、冷蔵冷凍車の冷凍機の電気系統の安全確保に努めて頂きますよう、傘下会員への周知方お願いいたします。

本事故後、本件冷凍機の内部を確認したところ、モータの配線（3線）には、1つの配線の一部に短絡している痕跡が、また、その付近には切断した後に<sup>よ</sup>燃って結線された箇所（写真6の①～③）及び1つの配線に断線している箇所が認められた。（写真6参照）

1. 保有する冷蔵冷凍車の冷凍機について、適切な結線方法により配線されていることを点検すること。  
点検の結果、適切な結線方法により配線されていないことが確認された場合は、専門業者に依頼する等して適切に配線すること。
2. 冷凍機メーカーが推奨する点検(日常、定期、一定距離毎など)を、必要に応じ専門業者に依頼する等して適切に実施すること。
3. 冷凍機に関する電気配線の補修等を行う際には、専門業者に依頼する等して、適切な施工を確保すること。

1. 保有する冷蔵冷凍車の冷凍機について、適切な結線方法により配線されていることを点検すること。点検の結果、適切な結線方法により配線されていないことが確認された場合は、専門業者に依頼する等して適切に配線すること。
2. 冷凍機メーカーが推奨する点検（日常、定期、一定距離毎など）を、必要に応じ専門業者に依頼する等して適切に実施すること。
3. 冷凍機に関する電気配線の補修等を行う際には、専門業者に依頼する等して、適切な施工を確保すること。

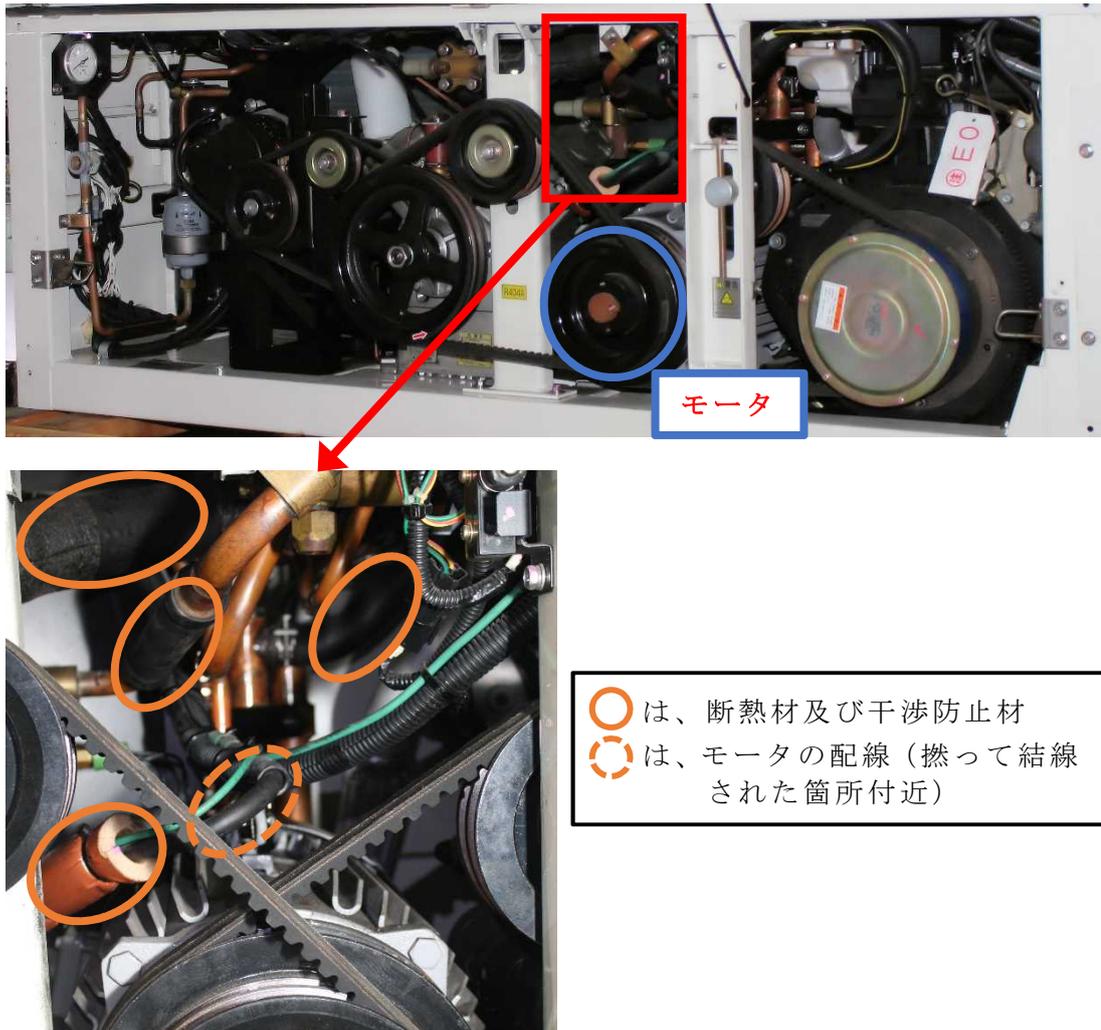
写真7 同型の冷凍機の状況

同型の冷凍機のモータは、配線の短絡、断線等により過電流が生じた場合、過電流継電器が作動して電源の供給が遮断される構造となっていた。また、モータの周辺には、配線又は配管を覆うように断熱材、干渉防止材等の可燃物があった。（写真7参照）

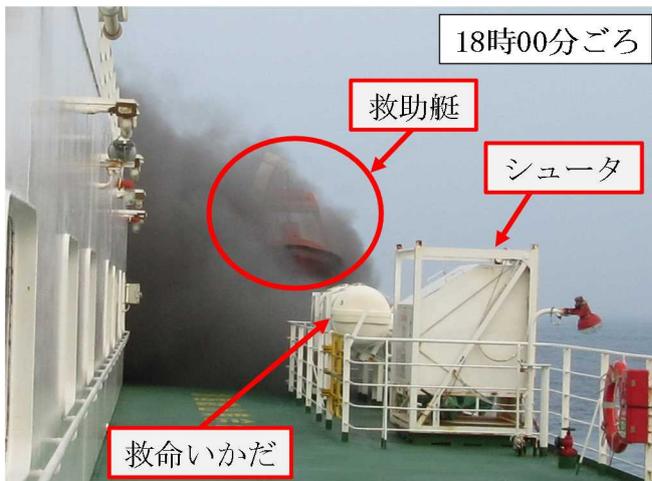
本船は、乗組員が、両舷にある自動膨脹式乗込装置（以下「シュータ」という。）及び膨脹式救命いかだ（以下「救命いかだ」という。）を投下したが、錆及び塗料の固着により、シュータの投下用ウインチのハンドルが適切に差し込めず、ハンドルが甲板に接触して回転させるのに手間取り、また、救命いかだが架台から落下せず、手動で投下したものがあつた。

本船は、シュータと救命いかだとの設置の間隔が近かつたので、乗組員が、救命いかだを投下した際、救命いかだが生シュータのプラットフォーム上に落下したものがあつた。（写真8、写真9参照）

写真8（下） 第4甲板左舷側の救命設備の状況  
（旅客提供 船首側より撮影）

また、本船は、シュータ及び救命いかだを円滑に投下することができるよう、整備及び点検を強化することが望ましい。

- (1) 旅客フェリーの船舶管理会社は、救命いかだを投下した際、膨脹したシュータのプラットフォーム上に救命いかだが落下することがないよう、シュータと救命いかだの設置の間隔について、メーカーが推奨する間隔を設けるよう検討することが望ましい。
- (2) 荷送人は、危険物を船舶により運送する場合は、危険物船舶運送及び貯蔵規則(昭和32年運輸省令第30号)に基づき、危険物の品名、個数、質量などを記載した危険物明細書を船長又は船舶所有者に提出すること。

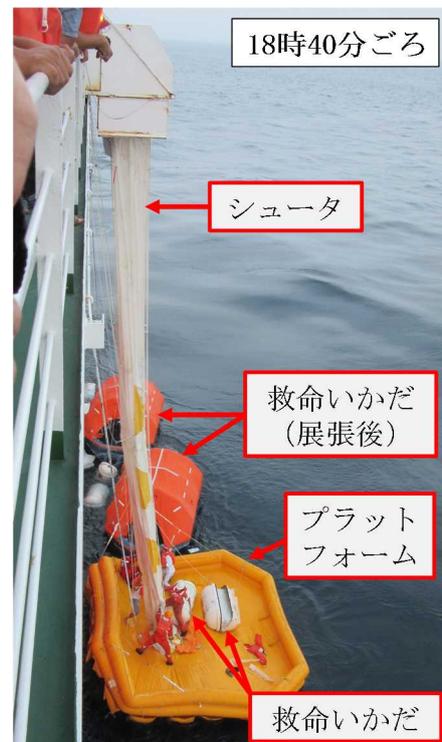
写真9（右） 総員退船時の状況  
（旅客提供 左舷側を撮影）
