# 事業用自動車事故調査報告書

〔特別重要調査対象事故〕

貸切バスの転落事故（長野県北佐久郡軽井沢町）

調査番号 : 1641103  
事業者 : 株式会社 イーエスピー  
本社所在地 : 東京都  
車 両 : 貸切バス (大型)  
事故の種類 : 転落事故  
発生日時 : 平成 28 年 1 月 15 日 1 時 52 分頃  
発生場所 : 長野県北佐久郡軽井沢町 国道 18 号碓氷バイパス

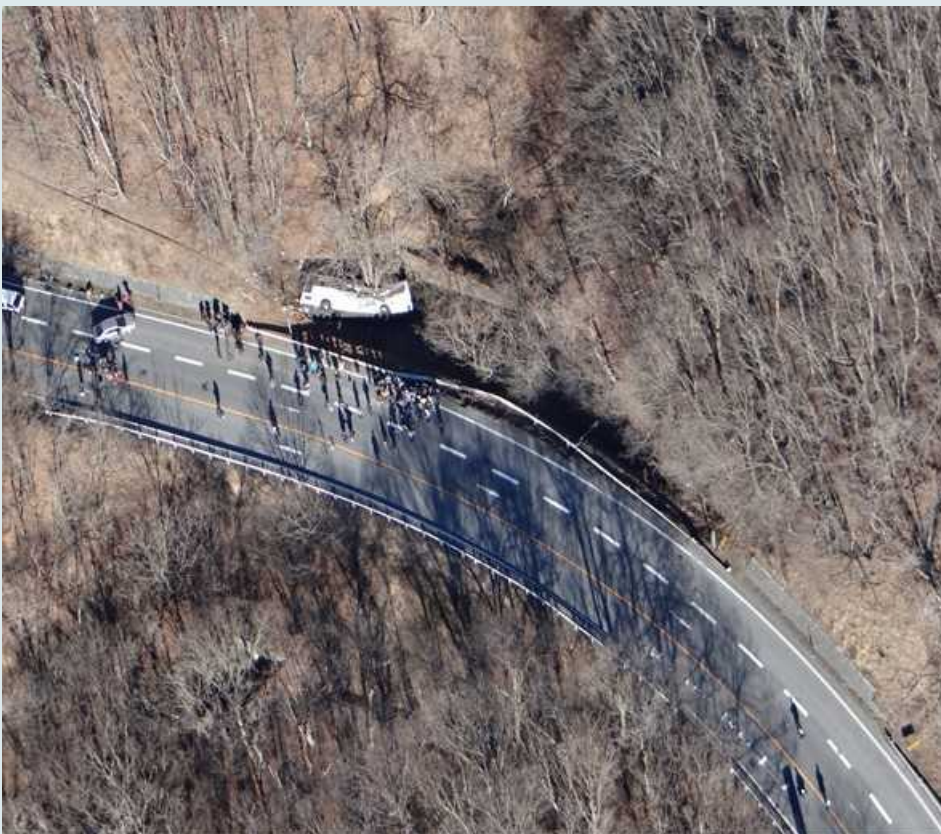
### 事故地点の航空写真

- 平成28年1月15日1時52分頃、長野県北佐久郡軽井沢町の国道18号碓氷バイパスにおいて、乗客39名を乗せて走行中の貸切バスが、約4m下の崖に転落した。
- この事故により、貸切バスの乗客13名並びに運転者及び交替運転者の合計15名が死亡し、乗客22名が重傷を負い、乗客4名が軽傷を負った。
- 事故は、碓氷バイパスの長い上り坂が入山峠で終わり、一転して連続する下り坂を約1km 下った地点で発生した。貸切バスは、片側1車線の下り勾配の左カーブを走行中、対向車線にはみ出し、そのまま道路右側に設置されていたガードレールをなぎ倒し、横転しながら約4m下に転落した。

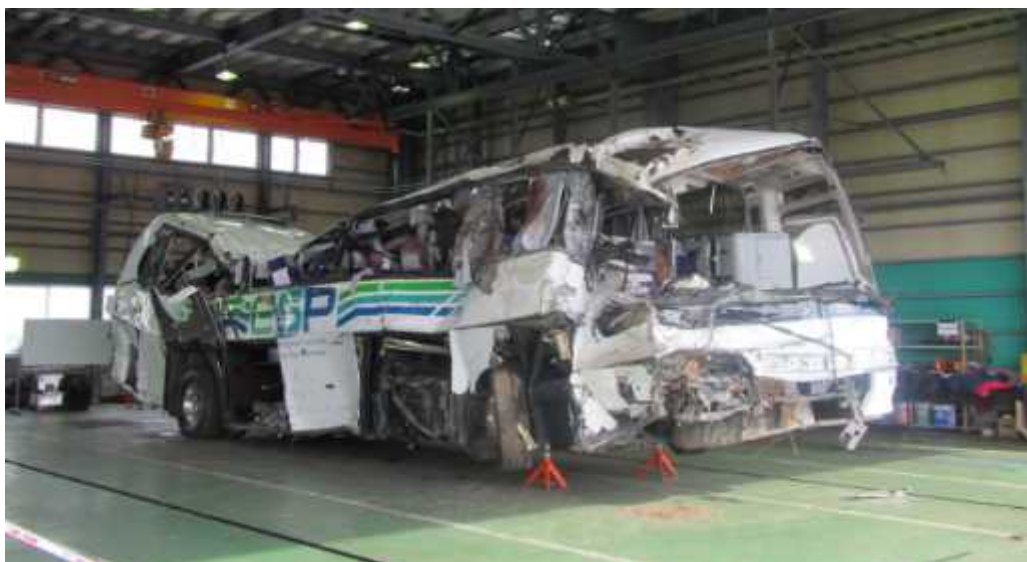
写真1 前面及び右側面

#### (1) 車体の損傷状況（写真1及び写真2参照）

- ・立ち木との衝突で屋根の部分が大きく凹み、全体が「くの字型」に変形していた。また、右側面は左側面と比較して損傷の程度が大きく、右側面の窓ガラスのほとんどが破損又は脱落していた。
- ・右前方が大破しており、特に運転者席のある右前方上部が衝突により大きく

変形していた。

- ・左側面後部には、参考図1の C42 付近の左側ガードレールとの接触によるものとみられる擦り傷及び塗装の剥がれがあった。

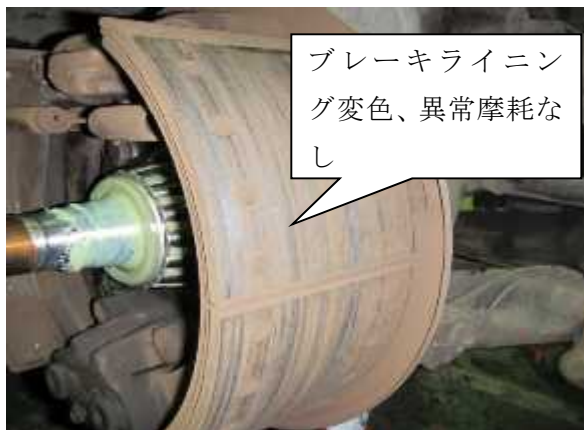
写真3 右前輪ブレーキライニング

- ・前輪及び後輪のブレーキライニングの厚みは基準値以上であり、ブレーキライニング及びブレーキドラムには、フェード現象による変色はなく、ブ

ブレーキドラム表面にヒートクラック、段付き等の異常摩耗は確認されなかった。

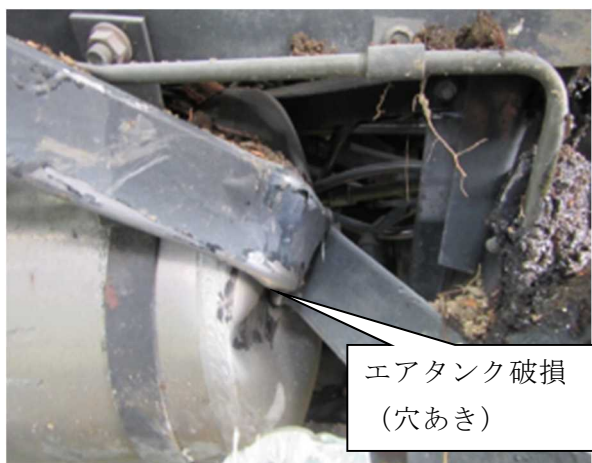
写真5 前輪ブレーキ用右側エアタンク

- ・ブレーキペダルを手動で動かしたところ、正常に作動した。前輪ブレーキ用のエアタンクは破損（穴あき）し、エアは残っていなかった。また、後輪ブレーキ用エアタンクに目立った外傷はなかった。なお、ブレーキエア圧力メータの指針は、前輪ブレーキ用エアタンクが約 300kPa、後輪ブレーキ用エアタンクが約 700kPa のエア圧を表示していた。

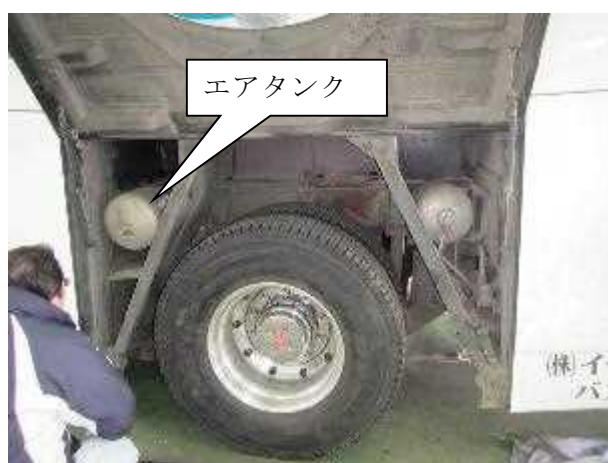
写真6 後輪ブレーキ用左側エアタンク

- ・後輪ブレーキ用のエアタンクからの水分の流出はなかった。
- ・ブレーキペダル付近には、ブレーキ操作の障害となるようなものはなかった。
