福運整第872号の4
平成31年2月8日

ホイール・ボルト折損等による大型自動車等の車輪脱落事故の防止等について
(再徹底)

整備事業者用

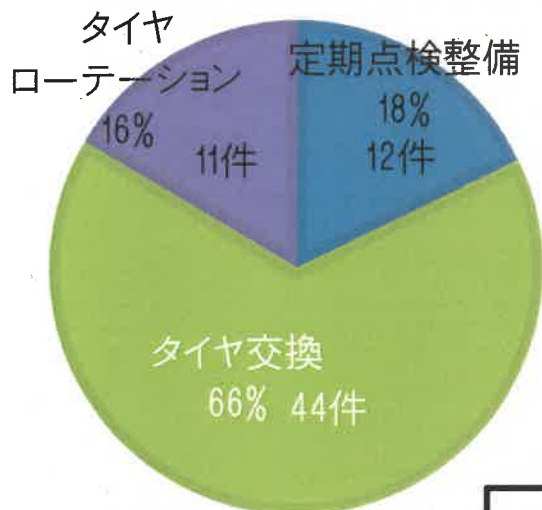
脱輪の直前に行ったタイヤ脱着作業の内訳

主な事故発生推定原因

- 作業ミス
 - ホイール・ナットの締付不良 36件
 - タイヤ交換後の増し締め未実施 12件
 - ホイールの組付不良 2件
 - ホイール・ナットの過締付 4件
 - 不良ホイールの使用 2件
 - 日常点検時の確認不足 5件
- 経年劣化
 - ホイール・ボルトの腐食、又は、金属疲労による折損
- 不適合品使用
 - 劣化・損傷したホイールの使用による折損

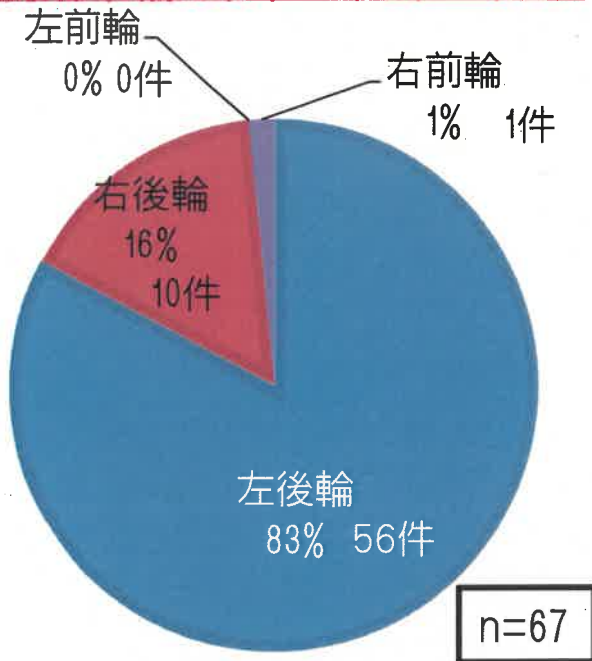
脱落車輪の位置(平成29年度)

左後輪のタイヤが多く脱落している

他のタイヤに比べて左輪タイヤの脱落割合が高いことの推定原因

●左輪タイヤが多く脱落する原因については、自動車メーカー等の見解を聞きながら引き続き調査中であるが、以下の可能性が考えられる。

- ・ 右折時は、比較的高い速度を保ったまま旋回するため、遠心力により積み荷の荷重が左輪に大きく働く。
- ・ 左折時は、低い速度であるが、左後輪がほとんど回転しない状態で旋回するため、回転方向に対して垂直にタイヤがよじれるように力が働く。
- ・ 道路は中心部が高く作られていることが多いことから、車両が左(路肩側)に傾き、左輪により大きな荷重がかかる。

前輪タイヤの脱落が少ない推定原因

●前輪は、ホイール・ボルトゆるみ等の異常が発生した場合には、ハンドルの振動等により運転手が気づきやすい。

全国的な車輪脱落事故の特徴として、大型自動車の車輪脱落箇所の約8割が左後輪となっているので、特に当該箇所の車輪脱落の発生が多いことに留意して、ホイール・ナットの不適切な締め付け（締付力不足など）や、ホイール・ボルト及びナットの経年劣化を確認すること。
