平成30年6月21日

国土交通省東北運輸局宮城運輸支局

事業用自動車事故調査報告書に係る事故の再発防止策について

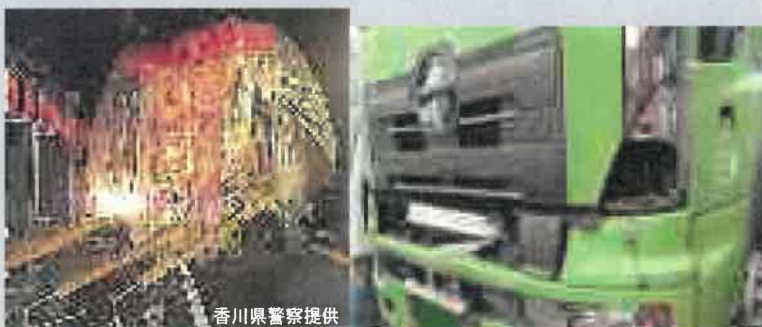
平成28年10月8日21時56分頃、香川県観音寺市の国道11号上り線において、トラクタ・バンセミトレーラが製材品19,000kgを積載して走行中、進路前方の車道を同一方向に太鼓台を引いて進行していた秋祭りの参加者（約60名）の行列に突っ込み、同太鼓台に衝突した。この事故により、同太鼓台を引いていた参加者のうち、1名が死亡し、5名が重傷、34名が軽傷を負った。

- ・ 運転者が、運転中に居眠りしたことから、太鼓台を引いて車道を進行していた秋祭りの参加者の行列に気付くのが遅れ、ブレーキ及びハンドルを操作したものの間に合わず、同行列に突っ込み、太鼓台に衝突したことで起きたものと考えられる。
- ・ 運転者は、厚生労働省が定めた基準を超える長時間労働を行っており、このため疲労が蓄積し、集中力が低下するなどし、居眠りをした可能性が考えられる。
- ・ 事業者においては、運転者の運行時間の把握や過労運転防止に配慮した運行指示を運行管理者が行っていないほか、夜間・早朝における点呼の未実施、車両の自宅への持ち帰りの黙認、点呼記録等の記載不備等が認められ、過去に受けた行政処分後の改善も適切になされていないなど、このような運行管理の重要性を軽視した事業者の体質が事故の背景にあると考えられる。

- ★ 事業者は、運行管理者において次の事項が確実に実施されるよう徹底する必要がある。
  - ・ 運転者の勤務状況を把握し、改善基準告示に定める1日の拘束時間等の限度を超過しないよう運転者の乗務管理を行うこと。
  - ・ 始業点呼及び終業点呼のいずれも対面で行うことができない運行を運転者に行わせる場合、運行ごとに運行指示書を作成し、適切な指示を行うこと。
  - ・ 点呼において、睡眠不足や疲労について確実に報告させるとともに、運行管理者自ら運転者の健康状態等を確認し、安全な運転が可能か否かを判断すること。
- ★ 国土交通省は、運行管理の重要性を軽視していると思われる事業者が現に存在することを直視した上で今後の安全運行確保施策を検討すべきである。

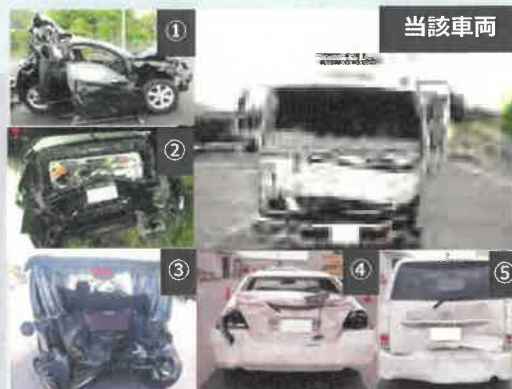
平成28年5月3日21時39分頃、山口県下松市の山陽自動車道下り線において、食品約2,000kgを積載した中型トラックが片側2車線の第1通行帯を走行中、渋滞で停止中の車列に追突し、合計7台の車両が関係する追突事故が発生した。

この事故により、中型トラックに追突された乗用車の乗員3名が死亡し、2名が重傷を負うとともに、関係車両の乗員1名が重傷を、4名が軽傷を負った。

- ・ 当時、事故等により最高速度が50km/hに規制されていたにもかかわらず、運転者が、約90km/hの高速度で**漫然と進行**し、かつ、何らかの要因で**一定時間前方不注視**の状態に陥ったため、渋滞により停止中の車列が目前に迫っていることに気付かなかったことで起きたものと考えられる。
- ・ 当該事業者においては、運転者の労働時間を全く把握しておらず過労運転防止の措置を講じていないこと、グループ企業の社員である運行管理者も果たすべき業務をほとんど行っていないことなど**運行管理体制が全く機能していなかった**と推定されるほか、安全運転に関する指導教育を行っていないなど、**事業者としての義務を果たしていなかったもの**と推定され、このように事業者において同運転者の安全運転に関する意識の徹底が図られていなかったことが、結果として事故につながったと考えられる。

- ★ 事業者は、輸送の安全を確保する上で、次に掲げた取組を徹底する必要がある。
  - ・ 運転者に対し、**指導監督告示**に基づいた**適切な指導及び監督**を行うこと。
  - ・ **適切な運行管理体制を構築**した上で、運行管理者に対し、業務の的確な処理及び運行管理規程の遵守について、**適切な指導及び監督**を行うこと。
- ★ 国土交通省は、運行管理体制が形骸化し機能していない事業者が見過ごされることのないよう、グループ点呼を実施する旨の報告のあった事業者については、その実態を把握し、必要に応じ、適正な運用がなされるよう是正させるなど、適切な措置を講じる必要がある。

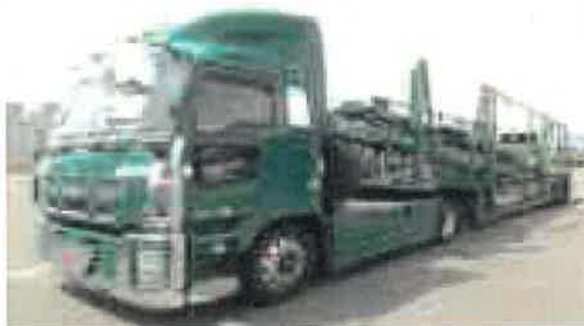
平成28年6月4日9時53分頃、大阪市住之江区の府道29号線の信号交差点において、トラクタ・車両運搬セミトレーラが交差点を左折した際、横断歩道を左側から横断していた車いす利用者等を轢過した。

この事故により、車いす利用者が死亡し、車いすを押していた歩行者が重傷を負った。

- ・ 運転者が、横断歩道を左側から横断していた車いす利用者等に**全く気付かず**、車両の前部中央付近で轢過したことで起きたものと考えられる。
- ・ 運転者は、右方向から来る自転車のみに関心をもち、**左方の安全確認を十分に行わなかった**ものであり、同運転者の適性診断結果では、「信号の変化や他の交通の動きを予測した運転を行うことや歩行者や自転車のそばを通過する際は思いやりのある運転を心がける」こと等について**指摘されていたところ**、事業者が**これらを踏まえるなどした指導・教育を行っていなかった**ことも事故につながった要因である可能性が考えられる。
- ・ 事業者においては、多くの改善基準告示違反が認められるほか、運行管理上の不備も多く、同運転者については、事故前日からの長時間に及ぶ業務から**注意力が低下していた可能性があり、適切な労務管理・運行管理が行われていなかった**ことも事故の背景にある可能性が考えられる。

★事業者は、平素から次に掲げた取組を徹底することが重要である。

- ・ 運転者に対し、「**横断歩道等における歩行者等の優先**」を徹底し、歩行者等が安全に道路を通行できるよう、**思いやり運転**を身につけるよう教育すること。
- ・ 運転者に対し、交差点で左折又は右折する場合は、直接視界及び間接視界により、車両の左右及び前方下方に**歩行者等がないか十分確認**するよう指導教育すること。
- ・ 運行管理者に、適性診断の結果を運転者に伝達させ、**指摘事項を十分に自覚させる**よう継続的に指導を行わせること。
- ・ 運行管理者に、**対面での点呼と運転者の体調確認**等を確実に実施させ、適切な運行指示を行わせること。
- ・ 運行管理者に、拘束時間、休息期間、連続運転時間等に関する**基準を遵守した乗務割**を作成させること。

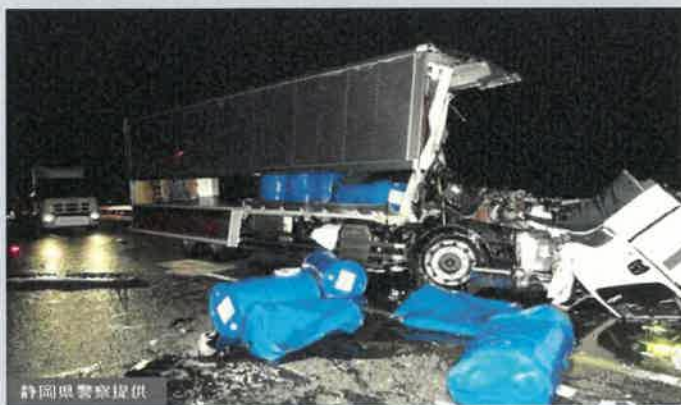
平成28年8月28日22時13分頃、静岡県焼津市の東名高速道路（上り）の大井川橋において、大型トラックが片側2車線の第1通行帯を走行中、前方の路側帯に停車していたトラクタ・セミトレーラに追突した。追突の衝撃で大型トラックに積まれていたドラム缶のうち40本が落下し、散乱したドラム缶が上り車線1台及び下り車線3台の乗用車に接触した。

この事故により、大型トラックの運転者が軽傷を負ったほか、上り車線走行中の車両1台及び下り車線走行中の車両1台の運転者がそれぞれ軽傷を負い、ドラム缶に入っていた潤滑油約1,000リットルが路上に流出した。

- ・ 運転者が、約90km/hの速度で視線を遠くにして**漫然と運転**していたため、相手車両が走行車線に約0.8mはみ出して**停止していたことに気付かず**追突したものと考えられる。
- ・ 運転者は、改善基準告示に定める**拘束時間や連続運転時間の制限を超える勤務が多数認められ**、事故当日も、**5時間を超える連続運転**を行っていたものであり、同運転者の疲労が蓄積し、注意力が低下していた可能性が考えられる。
- ・ 事業者においては、運行管理者が運転者の拘束時間や連続運転時間の確認を十分行うことなく、依頼に応じて出庫時に予定されていない運送も下請運送として引き受けている状況にあり、点呼や運行指示も適切に実施されていないなど、**労務管理・運行管理が不適切**であったことが、**改善基準告示違反**の状態を生じさせ、事故の背景にもなった可能性が考えられる。

★事業者は、運転者の疲労が蓄積した状態での運転等による事故を防止するため、次に掲げる取組を徹底する必要がある。

- ・ 運転者の勤務状況を把握し、**疲労が蓄積しないように適切な乗務管理**を行うこと。
- ・ 運行管理者に対し、**点呼を確実に実施**し、安全運行のための必要な指示を行うよう指導すること。
- ・ 運行中に当初の運行計画を変更する場合は、運行管理者において、点呼簿に正確に記録を残すとともに、必要により中間点呼を行う時間や場所を伝達し、休憩期間や休憩場所について指示するなど、**運転者が過労運転とならないよう十分考慮した適切な運行指示**を行うこと。
