# 第11章 岩手開発鉄道

## 第1項 被害状況

### 1. 岩手開発鉄道の概要

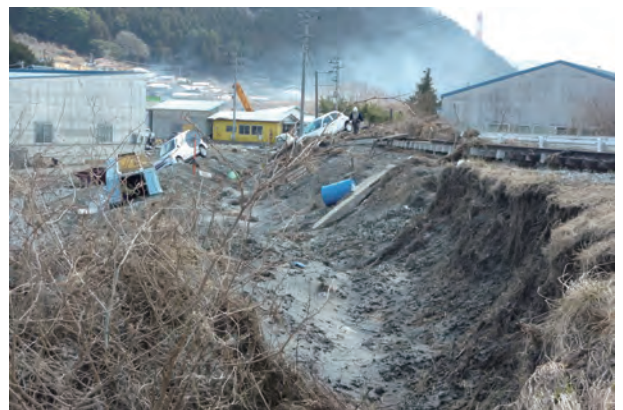
- ①盛土・法面流出……………2ヶ所 220㎡
- ②道床流出……………9ヶ所 1550㎡
- ③軌道変異……………13ヶ所
- ④落石・土砂崩落箇所………3ヶ所
- ⑤橋脚の洗掘……………5基
- ⑥横桁ストッパー欠損………2ヶ所
- ⑦踏切設備……………3ヶ所

写真 2.11.1 法面の流出

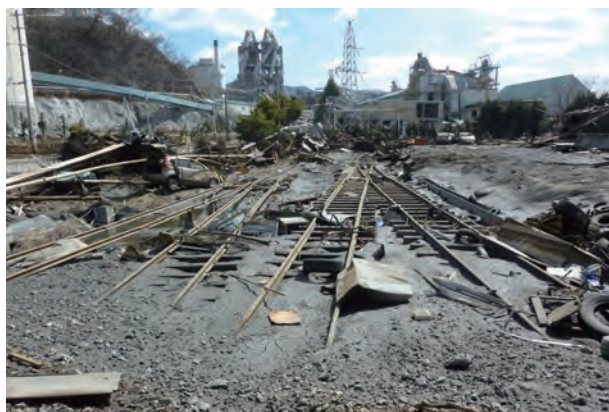
- 地盤沈下……………赤崎駅構内

写真 2.11.2 赤崎駅構内

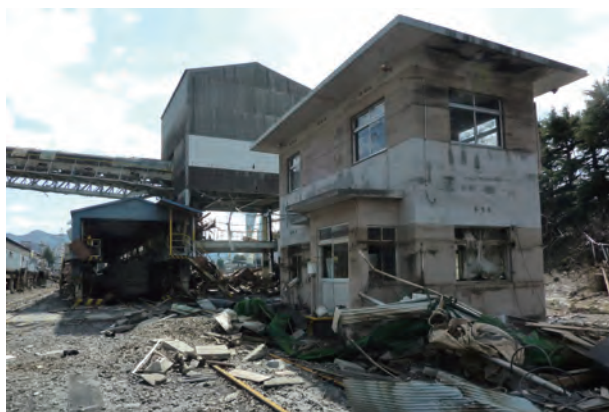
- ①全壊……………赤崎駅  
(写真2.11.3参照)
- ②床上浸水90cm……………盛駅、詰所、倉庫
- ③信号通信設備……………2km区間全壊

写真 2.11.3 赤崎駅旧駅舎

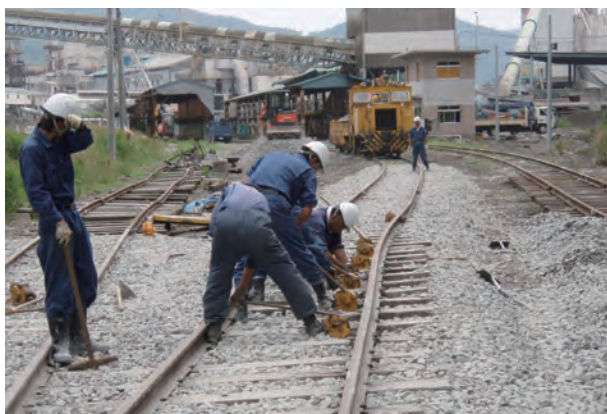
写真 2.11.4 社員による線路復旧

- ① 軌道土木関係  
当社施設グループ(7名)が中心となり、他職場からの応援(4、5名)を受け一部を除き全線直轄により復旧。(写真 2.11.4 参照)
- ② 信号通信設備関係  
当社施設グループ電気係(2名)が中心となり、外注業者(大館桂工業株式会社)を交え復旧。
- ③ 被災車両、被災道工具類

当社車両グループ直轄により復旧
