第8章 福島交通（飯坂線）

第1項 被害状況

1. 福島交通飯坂線の概要

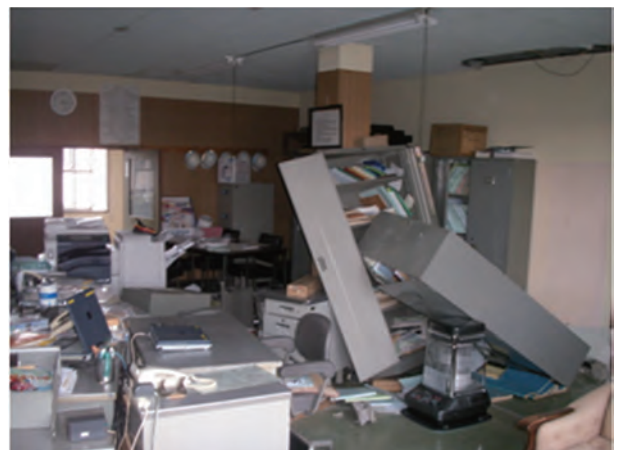
全12駅のうち被害があったのは桜水駅で、外壁の一部が剥離し、2階の本社事務所はロッカー倒壊により書類が散乱した（写真2.8.1）。また、運転指令室は停電によって制御盤が滅灯、列車無線が使用不能となったが、幸いその他の11駅においては大きな損害はなかった。

写真2.8.1 散乱した本社事務所

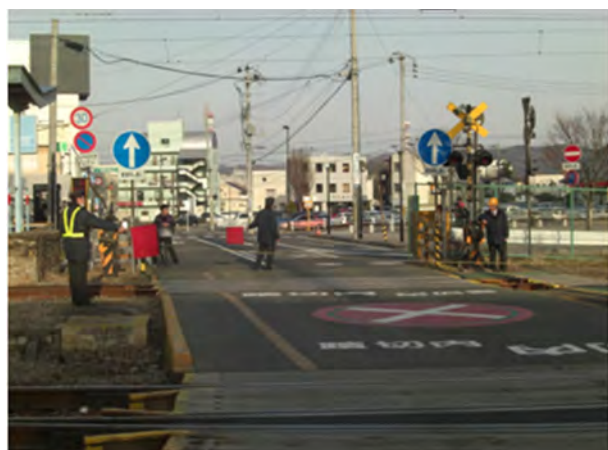
3月13日午前、弊社が管理する全踏切の復旧を確認したが、JR東北本線が不通のため、福島駅～美術館図書館前駅間でJR東日本と共用する2ヶ所の踏切が動作しないことが判明した。同社に復旧の依頼をしたが早急には対応できないとのことで協議した結果、踏切防護要員を終日配置することで了解を得、1日4名を交代で配置することとした(写真2.8.2及び2.8.3)。

写真 2.8.2 曾根田東踏切での踏切防護

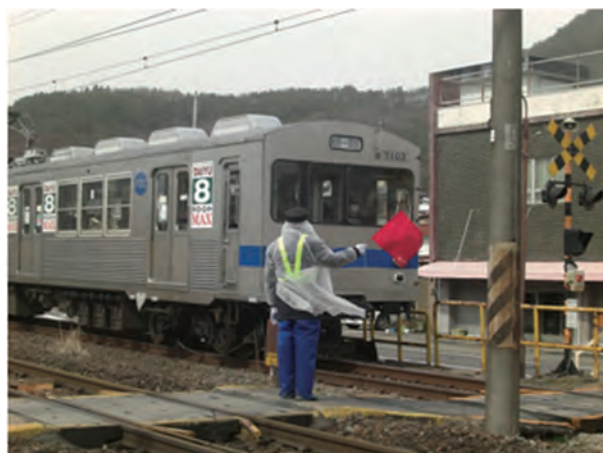
写真 2.8.3 屋敷下踏切での踏切防護
