海難の現況と対策について

第六管区海上保安部

令和6年1月30日

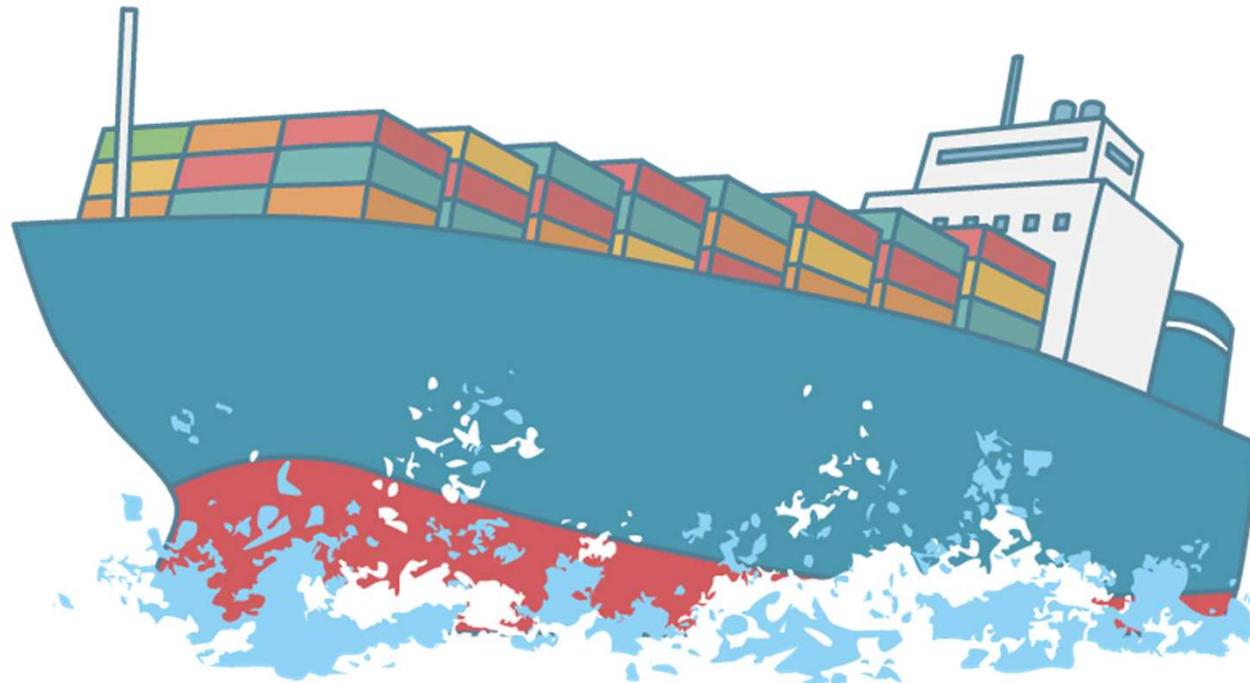
事例1 貨物船は機関故障後に単独衝突

【海難概要】 海難船舶は、出港作業中機関故障し、クラッチ操作が不可能になり、機関停止や転舵の措置とったものの間に合わず岸壁に単独衝突しました。

（機関室内に装備された電磁クラッチセレクターバルブの、シールOリングの磨耗による送気漏れが発生しており、このため電磁クラッチが正常に操作されなかった）

リングなど各種交換を要する部品の交換時期は確認しておきましょう。

とくに港内や狭水道など、狭いエリアで機関故障が発生した場合は周囲の状況を勘案し、投錨も検討しましょう。

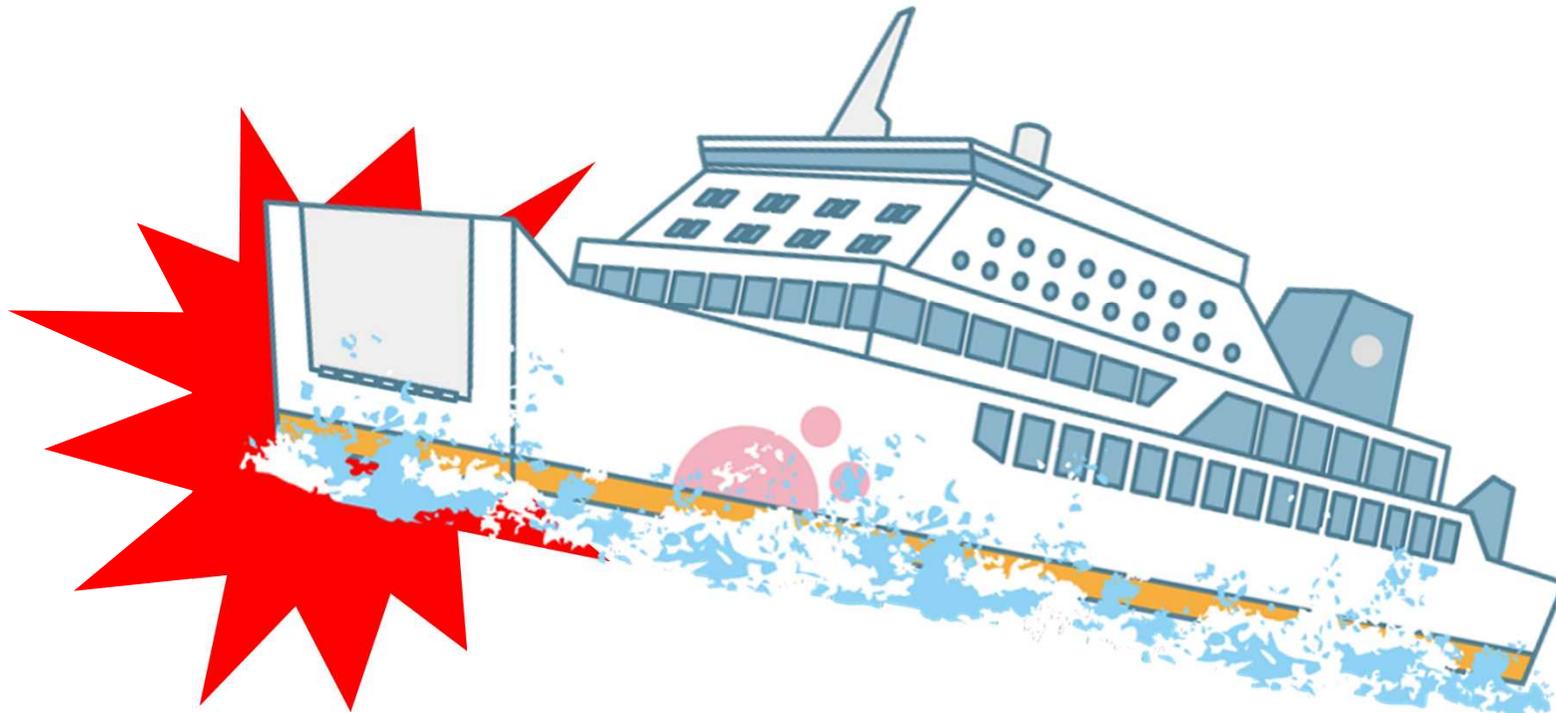
事例2 旅客船の乗揚

【海難概要】 海難船舶は、乗客162人及び乗員(ホールスタッフを含む。)9人を乗船させ航行中、強風及び潮流に圧流されていたものの、コンパスで目標としている方位が変化していることも確認せず、自船の位置を確認することなく航行させ、磯に乗揚げました。

乗船者にけがはありませんでした。海難船舶は船底から浸水がありました。

航行中は常にレーダーやGPSを確認して「自船の位置」を確認してください。

ワッチに入っているのが複数であればお互いに確認しあって運航してください。

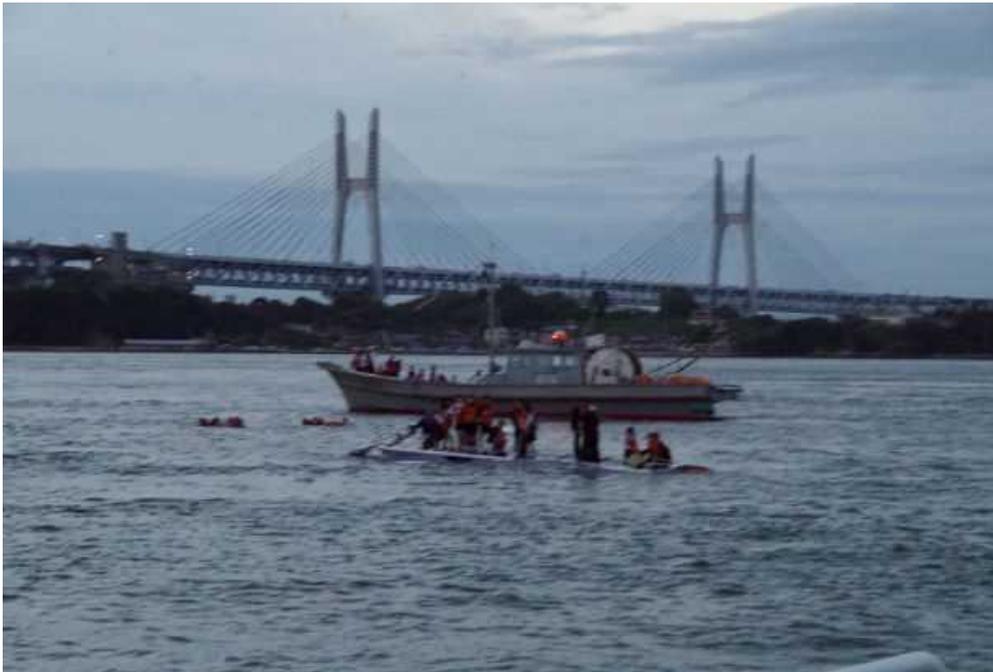
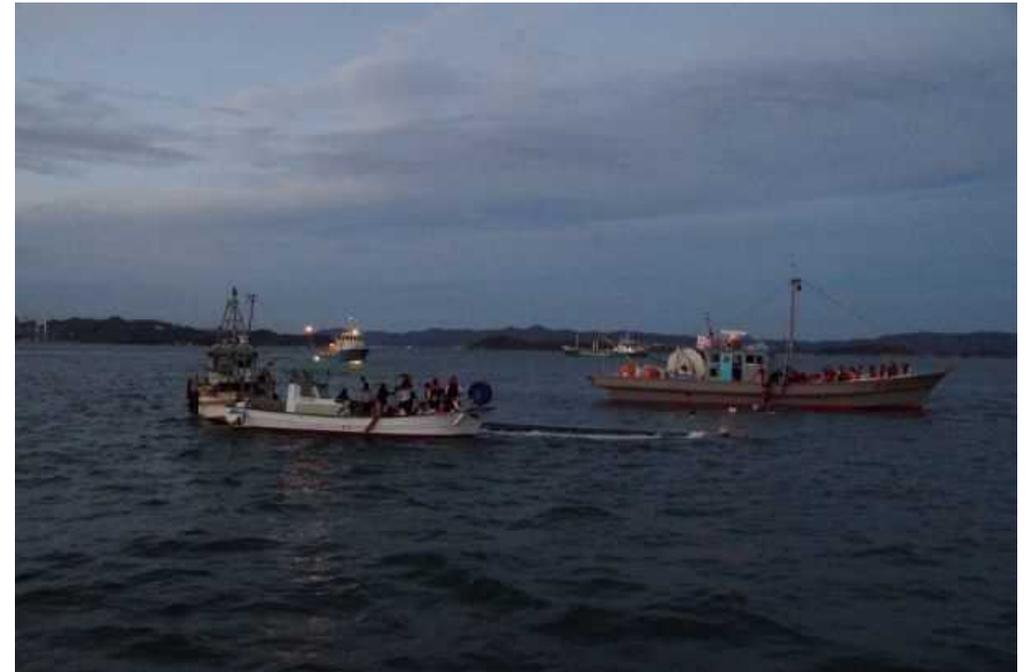
事例3 旅客船の乗揚、62人が海中へ

【海難概要】 海難船舶には、修学旅行中の小学校児童及び教諭等(60名)が乗船し、1530頃高松港を出港、瀬戸大橋付近をクルージングして坂出港向け航行中に発生したもので、与島南方から時計周りに回り羽佐島北方を通過する際に底触により浸水しました。

乗船者62名は、全員無事救助され、海難船舶は沈没しました。

いつも通っている海域だからと過信せず、航行中は常にレーダーやGPSを確認して「自船の位置」を確認してください。

救命胴衣を適切に着用させ、全員でまとまって「浮いて待つ」を実行し、かつ周囲の航行船舶が早急に救助にあたったことによります。

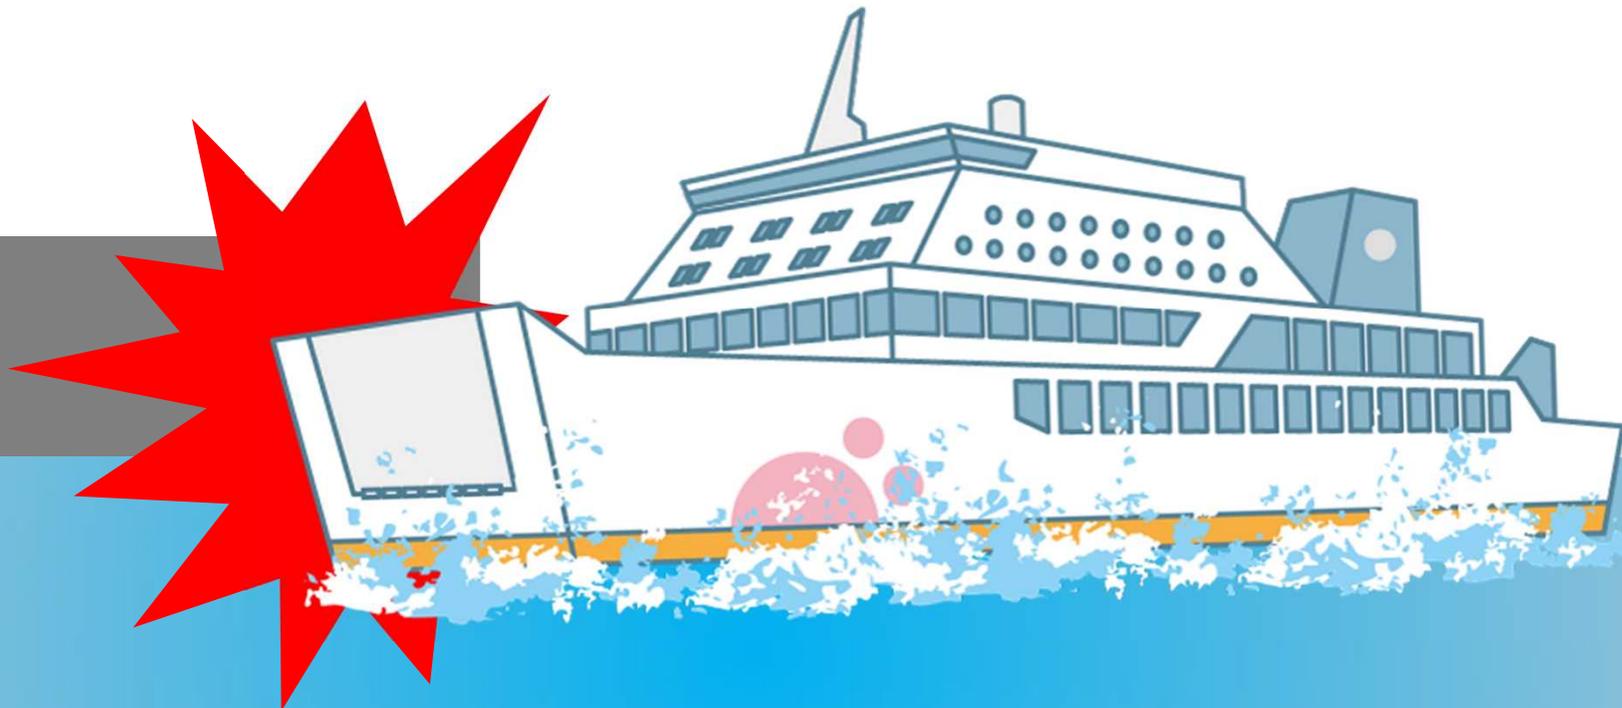
事例4 旅客船が機関故障し岸壁に単独衝突

【海難概要】 海難船舶は、乗客21人及び乗員13人を乗船させ航行中、入港作業直前にクラッチが脱となり失速、左舷主機関が使用できないまま、残りの機関で入港可能と判断し接舷を試みたところ岸壁に2度、単独衝突しました。
乗船者にけがは無く、船体についてはタグボートを使用して着岸しました。

業者による定期点検や発航前点検を適切に行いましょう。

故障箇所があっても入港できると判断し2度入港していますが、2度岸壁に単独衝突しています。風潮流の影響などをよく検討し、安全に入港できないと判断した時点でタグなどを使用しましょう。

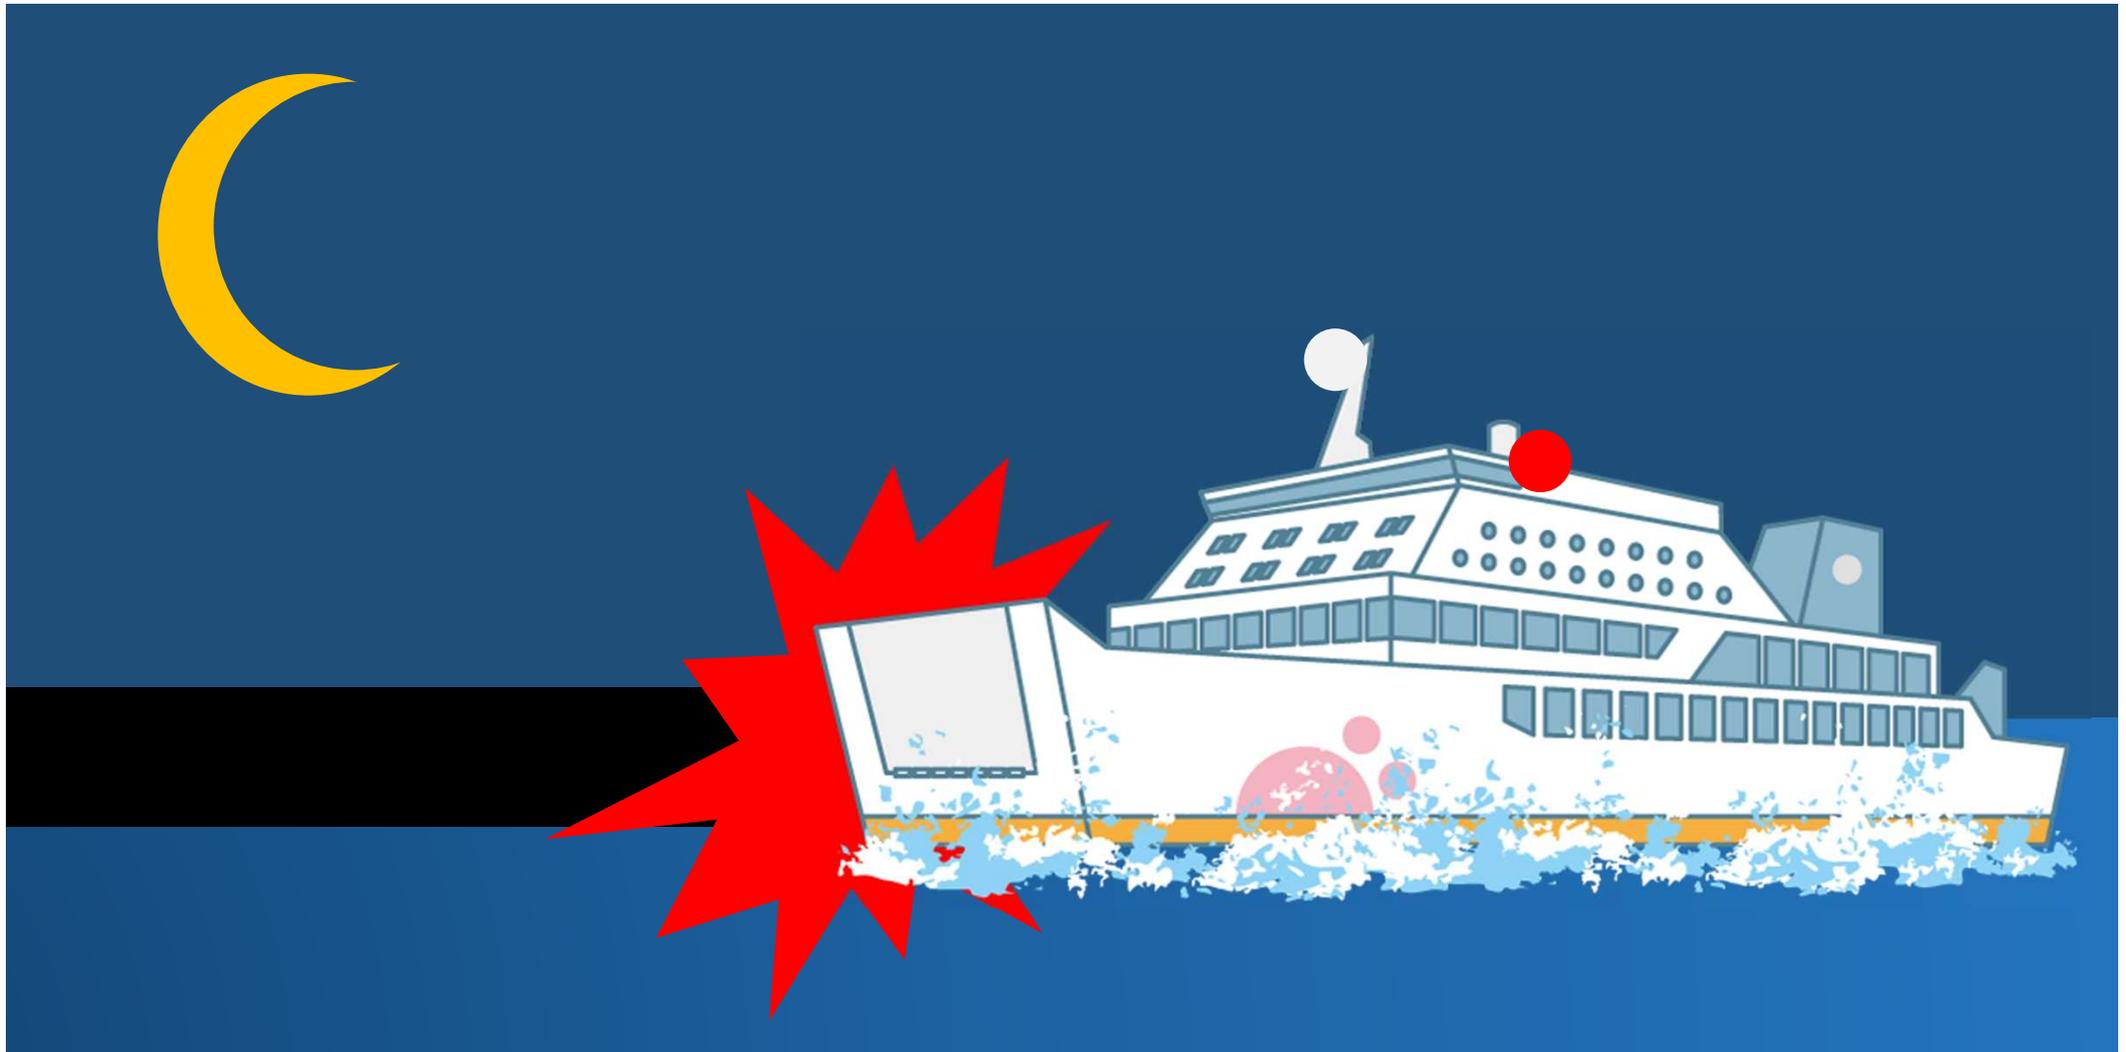
最近の事例1 旅客船が無人の台船に衝突

【海難概要】 海難船舶は夜間航行中、錨泊している無人の台船に衝突し、乗客1名が負傷しましたが、幸い命に別状はありませんでした。
衝突により、船体には擦過傷が生じました。

普段航行する慣れた海域でも、今回のように、いつも船舶が錨泊していない場所に、錨泊している船舶等がある可能性があります。水路調査をしっかりとうえで、「適切な見張り」を心がけましょう。

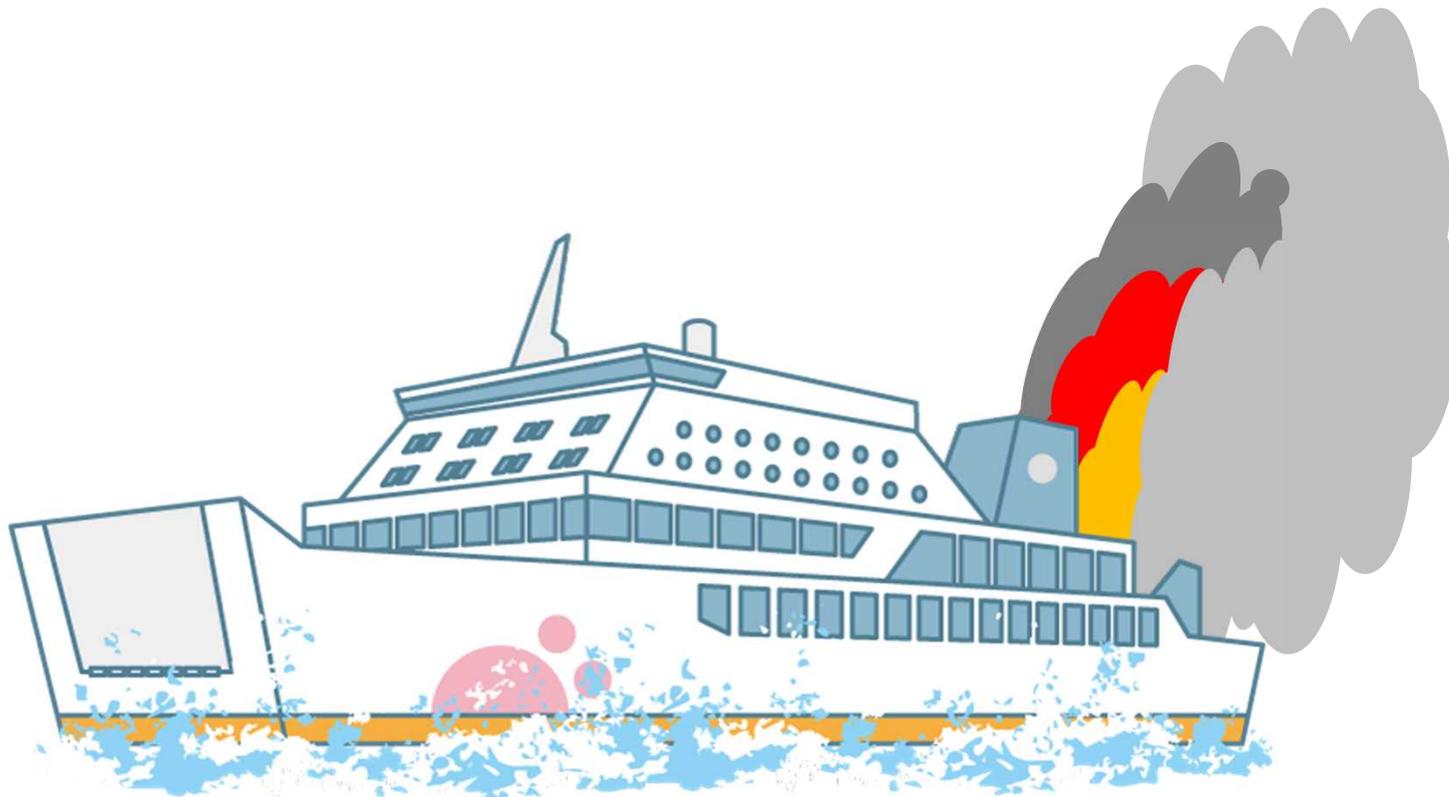
最近の事例2 旅客船が火災、乗船者は海上に

【海難概要】 海難船舶は航行中、発電機区画から出火して船内で消火できず、乗船者は海上に全員飛び込み避難しました。避難後すぐに付近航行船舶に救助されたため、けが人等はありませんでした。

海難船舶は巡視船等が消火活動にあたりましたが、沈没しました。

火災に発展しそうな箇所の整備点検をしっかりと行いましょう。
また、火災につながる可能性のある物の管理を徹底しましょう。

消火器は取り出しやすく、火災が起きた際、すぐに対応できる場所に設置しましょう。
