管内旅客船の事故事例について

運輸安全委員会事務局函館事務所

令和6年11月5日

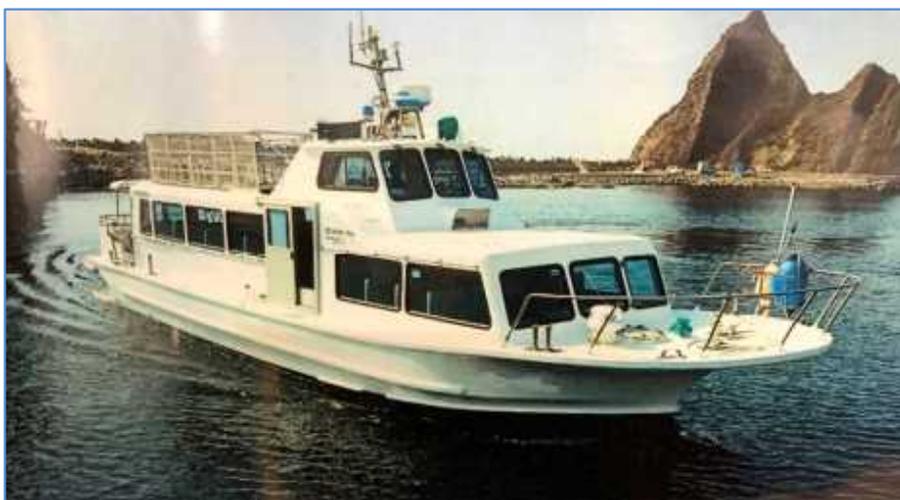
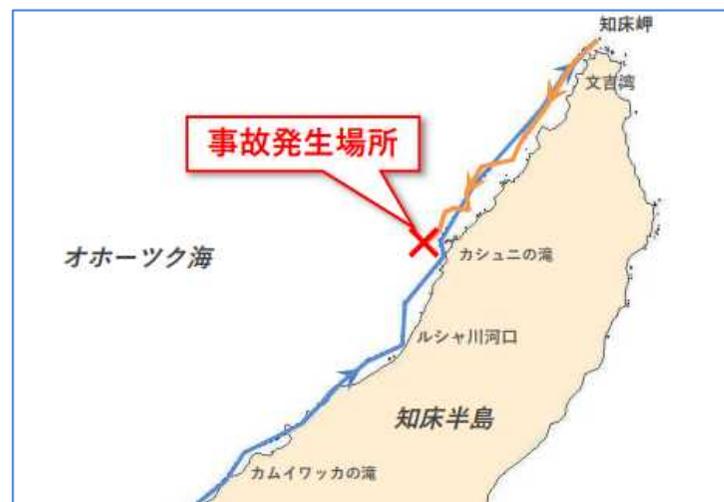
事故事例① 旅客船A沈没

概要 旅客船A（19トン）は、船長及び甲板員1人が乗り組み、旅客24人を乗せ、知床半島西側海域を航行中、浸水し、カシュニの滝沖において、沈没した。この事故により、旅客18人、船長及び甲板員が死亡し、旅客6人が行方不明となっている。

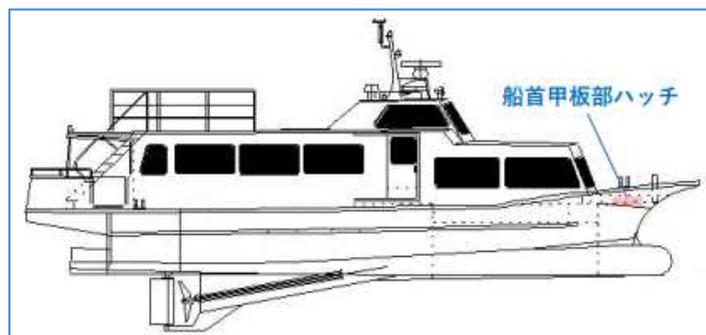
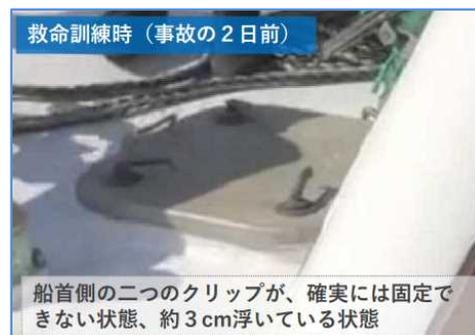
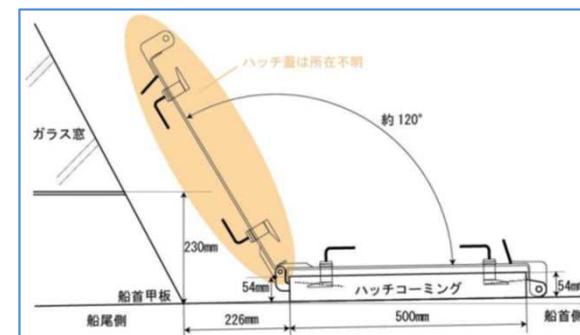
本事故は、寒冷前線のオホーツク海通過に伴い、北西寄りの風が吹いて波が高まる状況下、本船が、知床岬を折り返して航行中、1.0mを超えた波高の波が船首甲板部に打ち込む状態で、船体動揺によって船首甲板部ハッチ蓋が開いたため、同ハッチから上甲板下の船首区画に海水が流入して、同区画から倉庫区画、機関室及び舵機室へと浸水が拡大し、浮力を喪失してカシュニの滝沖において沈没したことにより発生したものと考えられる。

波が船首甲板部に打ち込む状態で船首甲板部ハッチ蓋が開いたのは、海象が悪化することが予想される中、本船が、同ハッチ蓋が確実に閉鎖されていない状態のままウトロ漁港を出航し、出航後も運航を中止して早期に帰港する、避難港に避難する等の措置がとられることなく航行を継続したことによるものと考えられる。

- ハッチの閉鎖装置を安全基準に適合させ、発航前にハッチの閉鎖を確認する。
- 浸水が拡大しないよう、水密隔壁を設ける安全基準について検討するべき。
- 無線設備に関する検査の方法を実効性のあるものにしなければならない。

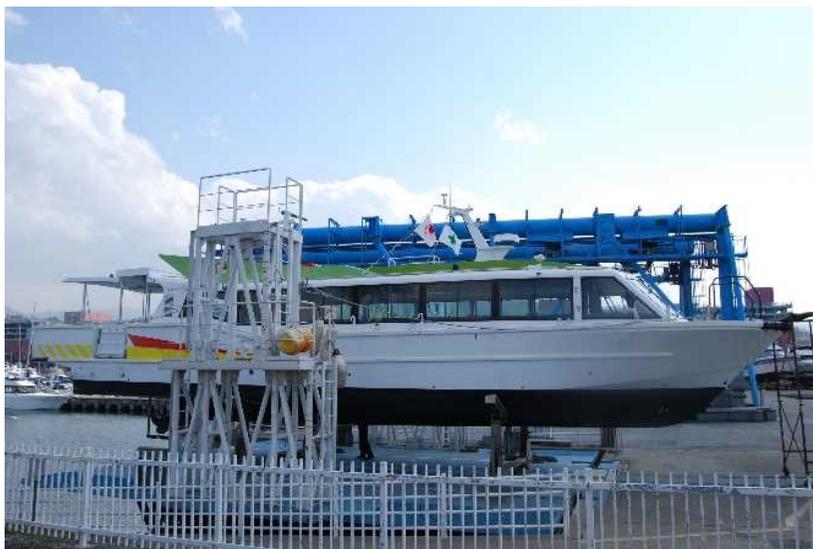
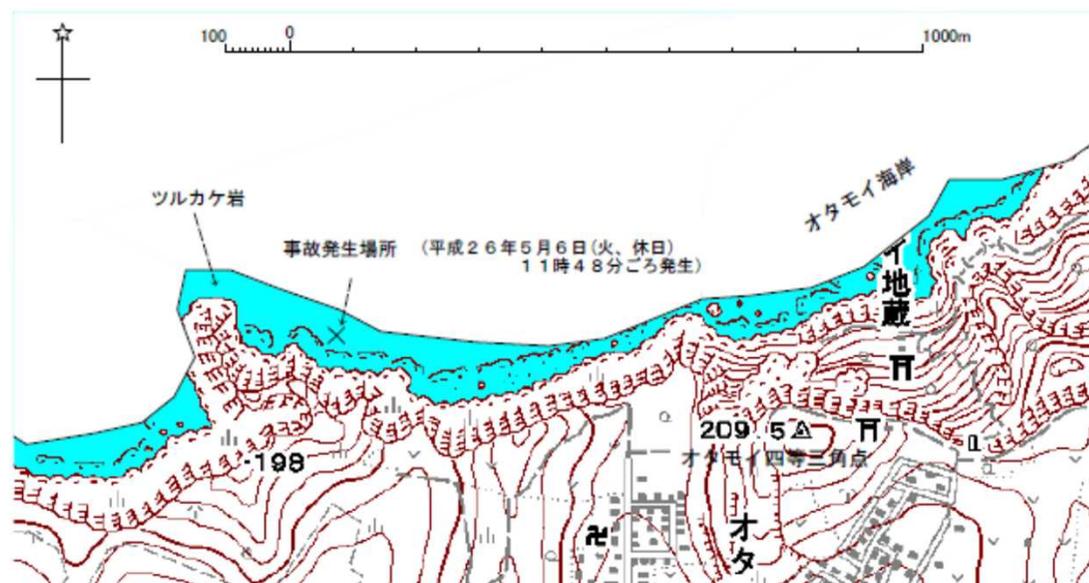
事故事例② 旅客船B乗揚

概要 旅客船B（19トン）は、船長及び甲板員2人が乗り組み、旅客45人を乗せ、北海道小樽市オタモイ海岸沖を航行中、暗岩に乗り揚げた。
この事故により、旅客14人が負傷し、プロペラ及びシューピース部骨材に曲損などを生じた。

本事故は、本船が、オタモイ海岸沖を航行中、GPS航跡から逸脱して、オタモイ海岸寄りを航行したため、暗岩に乗り揚げたことにより発生したものと考えられる。

- ① 船舶所有者の経営トップは、安全管理規程の内容を把握し、その遵守に努めること。
- ② 安全統括管理者は、関係法令の遵守と安全最優先の原則を会社内部へ徹底するとともに、本船乗組員に対し、運航基準を周知するなど安全管理規程の遵守を確実にすること。
- ③ 船長は、浅礁の近くなど乗り揚げの危険のある場所を航行する場合、自ら操船を行うこと。
- ④ 船長は、運航基準で定められた航行経路に従って運航し、GPSプロッター画面により船位の確認を十分に行うこと。

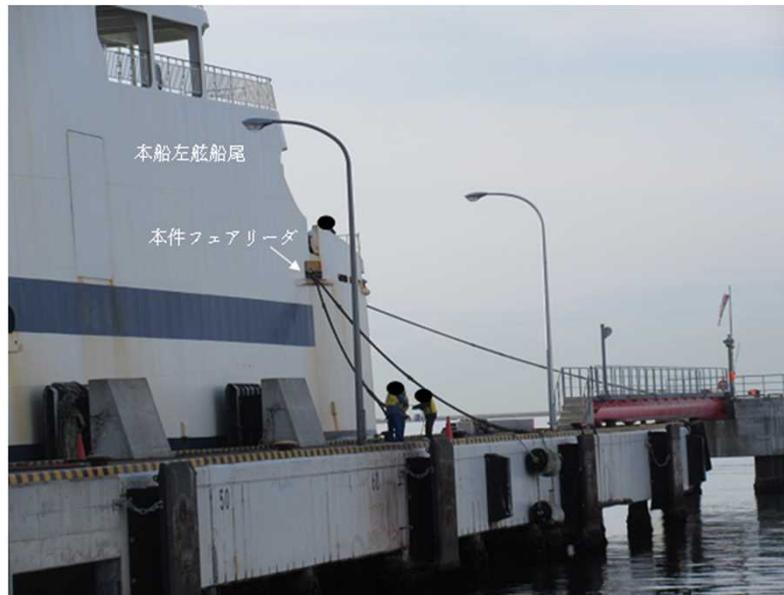
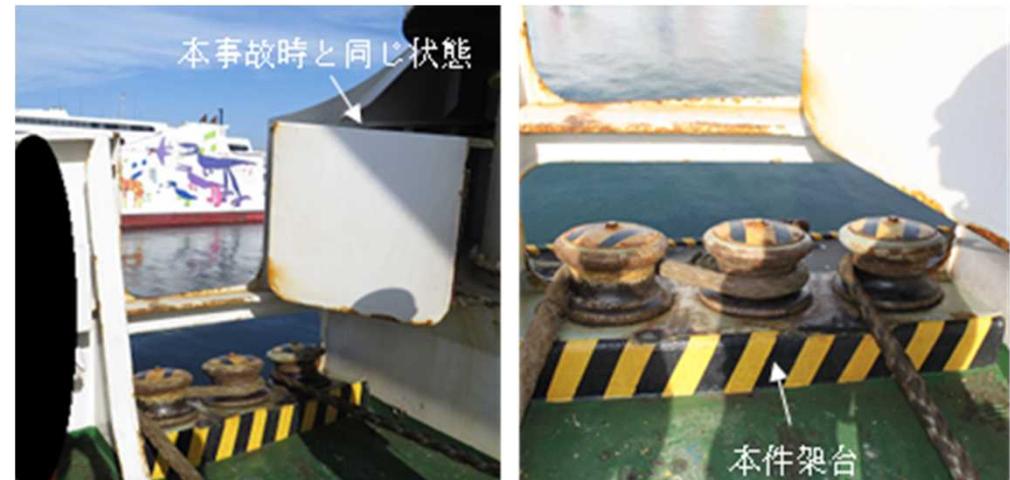
事故事例③ 旅客船C乗組員負傷

概要 旅客船C（7,003トン）は、船長ほか17人が乗り組み、旅客68人を乗せ、車両52台を積載し、函館港の係留地に着岸作業中、船尾で作業を行っていた乗組員1人が、係船索とローラとの間に左足が巻き込まれて重傷を負った。

本事故は、夜間、本船が函館港内で着岸作業中、甲板員Aが、本件係船索巻き込み中に本件架台に左足を置いて作業を行ったため、甲板員Aの左足が本件係船索と本件ローラとの間に巻き込まれたことにより発生したものと考えられる。

- ① 投げ綱を投げる安全な場所を決めておき、フェアリーダの場所から投げないようにし、必要であればステップ等を設けること。
- ② 係船索巻き込み中は、手足をみだりに係船索に近づけないこと。
- ③ 現場作業指揮者は、ふだんから甲板部乗組員の作業状況を確認し、危険な行為が認められた場合はその都度指導して安全な作業手順の徹底を図ること。

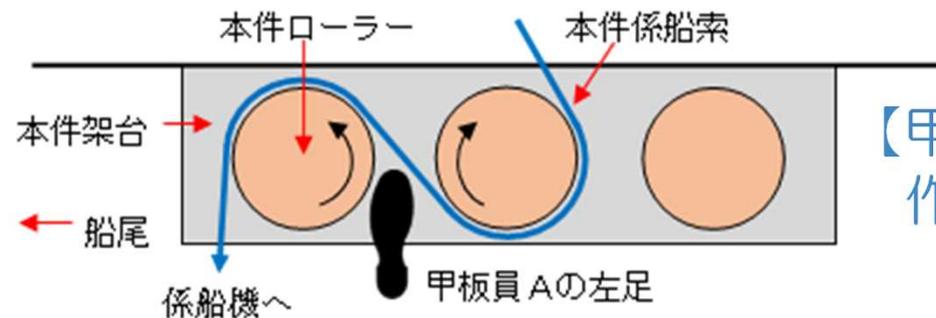
【甲板員Aは、以前から本件架台に足を置いて作業を行うことがあった。】
