# 大型車 車輪脱落事故防止について

= 大型車の車輪脱落事故をゼロに =

2026年10月22日  
一般社団法人 日本自動車工業会  
大型車車輪脱落事故防止分科会

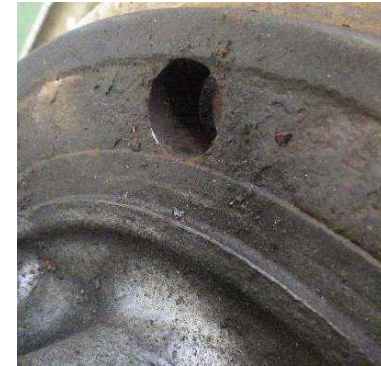
## 事故事例：錆落とし不足

- ・ボルト、ナットに油分あり
- ・ハブ、ホイールに錆が認められる
- ・締付はトルクセッタで実施、トルクレンチでの締付確認を実施

- ・錆落とし不足による初期なじみで軸力低下

（錆あり）

- ・ホイール、ハブの接触面の錆落としの徹底
- ・錆落としツールの活用

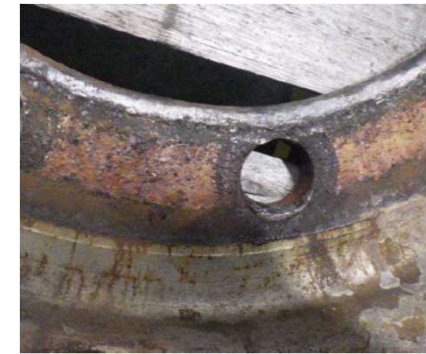
（錆あり）

（油分あり）

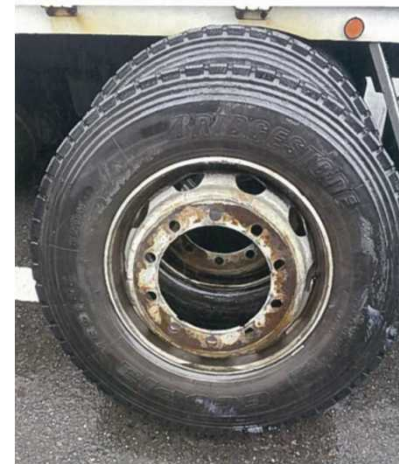
## 事故事例：トルクレンチ未使用

- ・ボルト、ナットに油分あり
- ・ハブ、ホイールに錆が認められる
- ・締付はインパクトレンチで実施。（トルクレンチは未使用）

- ・トルクレンチ未使用による締付力不足

（錆あり）

- ・締付時は必ずトルクレンチでトルク締めをお願いします

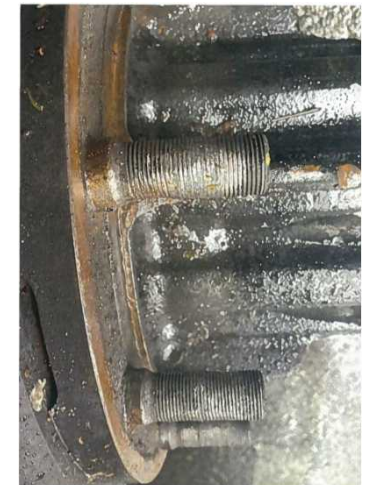
（油分あり）

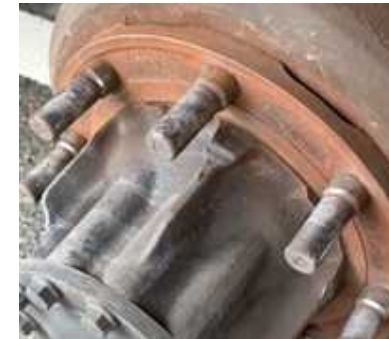
## 事故事例：油塗布未

- ・ボルトに油分なし
- ・ナット（脱落部を3個回収）に油分なし、摺動に渋り
- ・ハブ、ホイールに錆あり
- ・締付はトルクレンチで実施

- ・油塗布未実施による軸力不足

（ボルト油分なし）

- ・ホイールボルト、ナットねじ部およびワッシャ摺動部へ油塗布の徹底

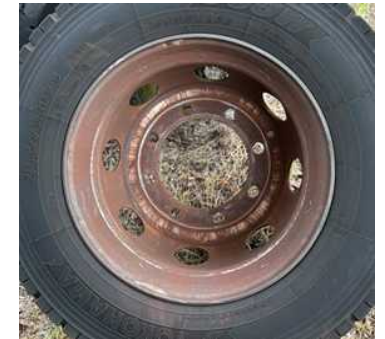
（錆あり）

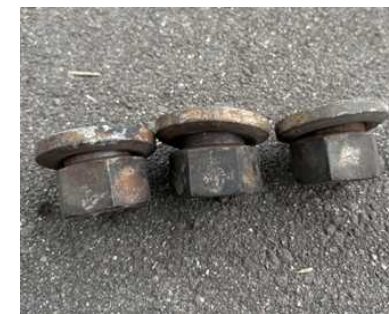
（油分なし）

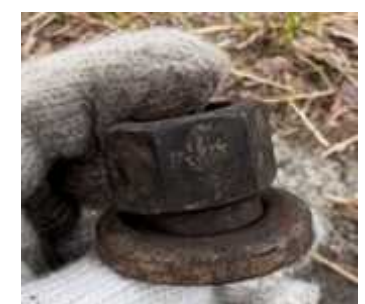
（油分なし）
