事業用自動車事故調査報告書に係る事故の再発防止策に対する取り組みについて

事業用自動車事故調査報告書 概要

～乗合バスの衝突事故(東京都大田区)～

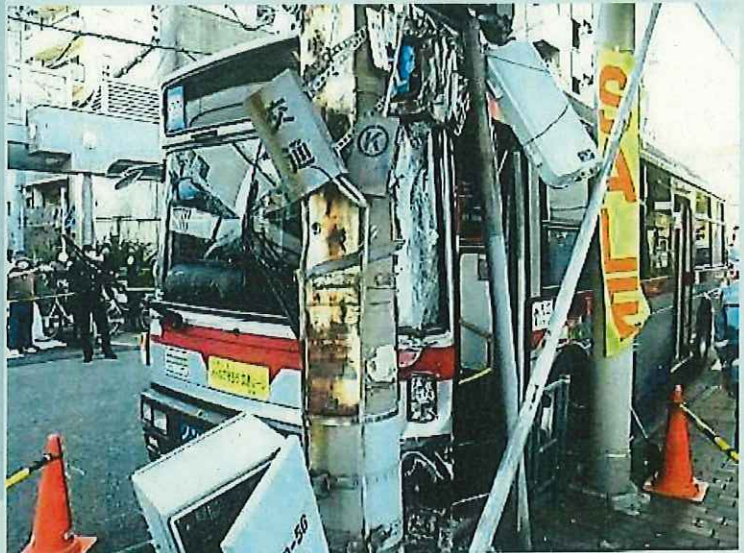
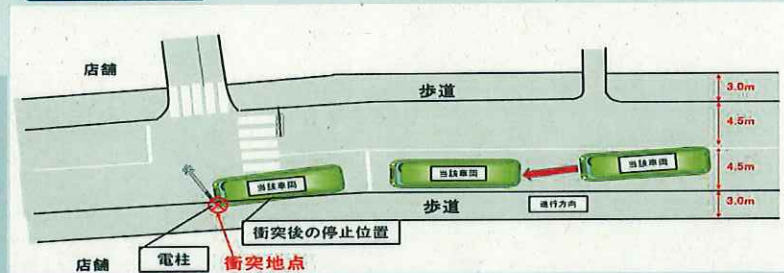
事故状況図

事故は、乗合バスが走行中、運転者の顔が下向きになると同時に、ハンドルが左側に切れて、進行方向が道路左側に逸れて行き、電柱に衝突したことで発生した。

- 事故は、乗合バスの運転者が**眠気を催していた状態**で運転を継続したため、**居眠り運転**の状態となり、道路左側歩道上の電柱に衝突して発生したものと考えられる。
- 運転者は中等度のSAS※1と診断を受けており、運転中に強い眠気に襲われた原因の一つにはSASの症状が現れた可能性が考えられる。同運転者は、事故の半年前に病院で検査を受けようとしたが、検査に時間がかかるため、医師による診察や検査を受けずに放置していた。また、その状況について、事業者へ報告しておらず、事業者も状況の把握ができず、診察を受けさせる等の対応ができていなかったことも、SASの症状が現れたことにつながった可能性が考えられる。(※1 睡眠時無呼吸症候群)

- 事業者は、運転者が仮に**SAS**と診断された場合でも、適切に治療を行うことにより**安全な運転を続けることが可能**であることを理解した上で、SASの**早期発見**、**早期治療**につながる取り組みを積極的に進めることが事故防止には重要である。
- 事業者は、運転者に対し、運転中、**眠気により安全運行をすることができない恐れ**がある場合は、**直ちに、車両を安全な場所に停止**させ、体調異常により車両を緊急停止させたことを説明し、運行管理者に対し、速やかに状況を報告するよう指導することが必要である。
- 事業者は、運転者に輸送の安全を委ねていることを認識し、点呼において**疾病**、**疲労等について報告**させ、安全に運行できる状態かを的確に判断することが重要である。

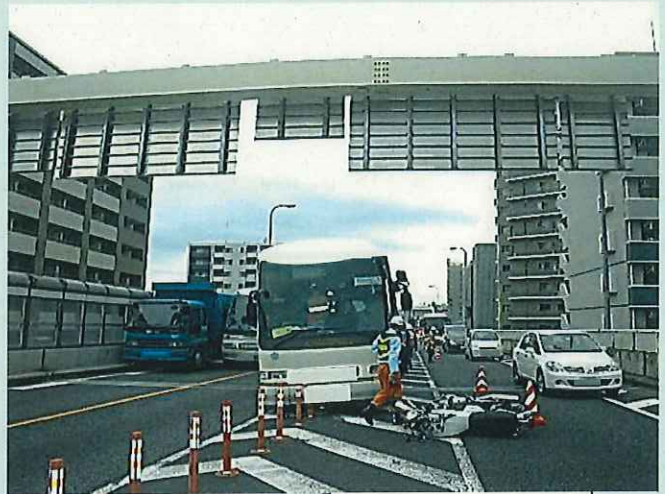
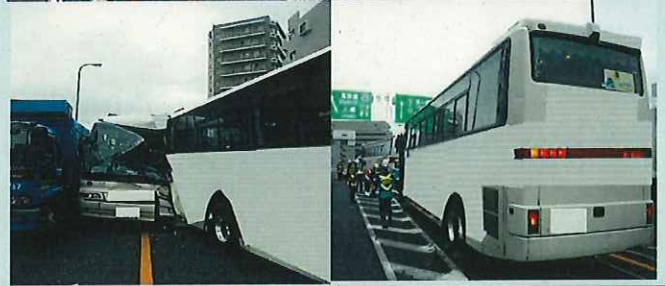
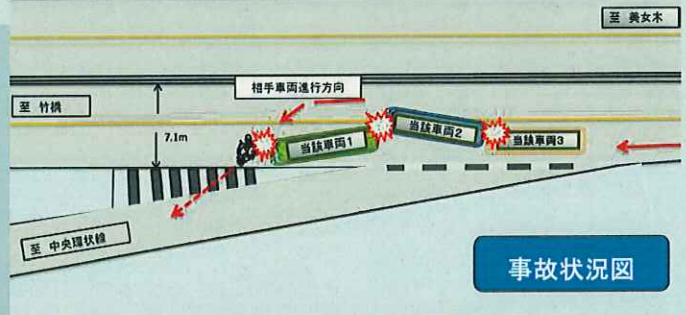
事故は、第2通行帯を走行していたオートバイが第1通行帯を走行する1号車の直前に急に車線を変更してきたため、1号車が急ブレーキをかけたものの中に合わず、オートバイに衝突したことで発生した。

その後、2号車は前方を走行していた1号車に追突し、3号車は、2号車に追突した。さらに2号車は3号車の追突により押し出され、1号車に再び追突した。

- 第2通行帯を走行していた**オートバイが、進路変更禁止の規制がなされた場所であるにもかかわらず、第1通行帯側に急に車線変更してきたことにより、第1通行帯を走行していた1号車の運転者が急ブレーキをかけたものの中に合わず、衝突したものと**考えられる。
- 事業者においては、運転者に対し、**梯団走行における車間距離の確保**について指導していたものの、守られていなかったため、事故につながったものと考えられる。
- 1号車、2号車、3号車の乗客のほとんどが**シートベルトを装着していなかった**ことが、被害を拡大させたものと考えられる。

- ★ 事業者は、**梯団走行**において起こり易い**車間距離不足**と前方車両が急ブレーキをかけることは**ないという間違った思い込み**により追突が発生し易いことを十分理解させる必要がある。
- ★ 負傷者の多くがシートベルト未装着であったことから、シートベルト装着の啓発については、事業者は、**シートベルト装着による被害軽減**の事故防止効果を**車内の張り紙などの視覚的手段**を用いて装着を求め、運転者に対する教育実施と運転者からの**アナウンスによる聴覚的手段**を用いるなどして、乗客にシートベルト装着を求めていく必要がある。

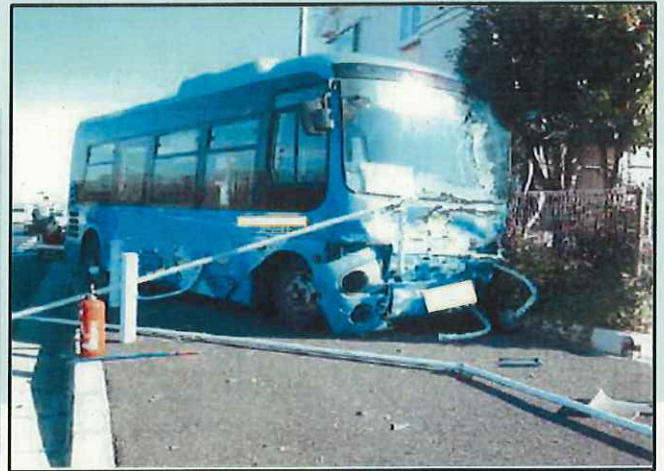
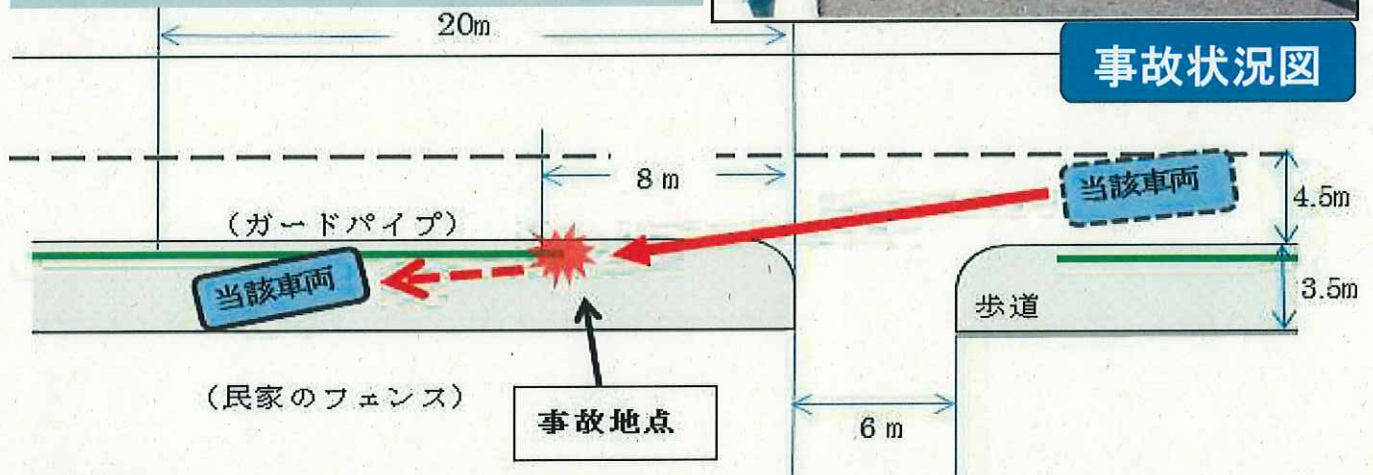
事故状況図

- 平成27年1月14日9時33分頃、千葉県白井市の市道において、乗合バスが乗客10名を乗せて走行中、道路左側の歩道に乗り上げ、ガードパイプの支柱をなぎ倒し、その先の民家のフェンス手前の縁石に衝突し停止した。
- この事故により、乗合バスの乗客3名が重傷を負い、5名が軽傷を負った。

- 乗合バスの運転者が走行中に眠気を感じていたにもかかわらず、乗合バスを停止することなく運転を継続していたことにより**居眠り運転の状態**となり、同バスを安全に直進させるための運転操作及びブレーキ操作が行われないうまま、同バスは道路左側の歩道に乗り上げ、ガードパイプの支柱をなぎ倒し、民家のフェンス手前の縁石に衝突したことで起きたものと考えられる。
- 事業者は、**運行途中で体調不良が生じた場合は**連絡するよう指導していたものの、具体的な指導・教育は行っていなかった。

- ★ 事業者は、運転者から健康状態について異常でない旨の申し出があったとしても、注意深く観察することにより健康状態が疑わしいと感じた場合は、**積極的に質問し確認**する。
- ★ 定期健康診断結果に医師の所見がある場合には、診断結果に沿った対応を速やかに行うことが必要であり、特に、安全な運転ができないおそれのあると判断した時は、**乗務させない**ことが事故防止には重要である。
- ★ **高齢の運転者の場合は**、定期健康診断結果に応じた**追加の質問**を点呼において行うこと。

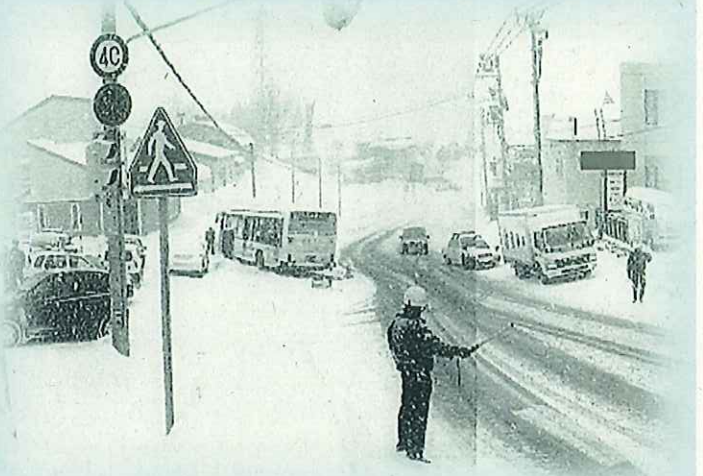
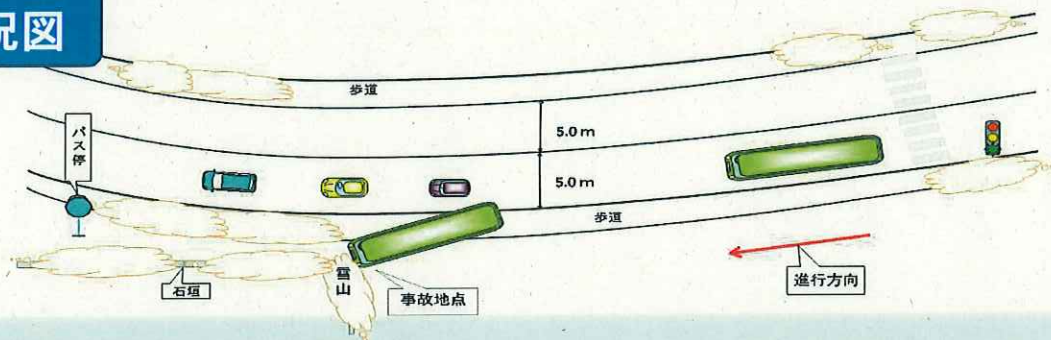
事故状況図

事故は、乗合バスが片側1車線の下り勾配の右カーブを走行中、当該運転者が前方を走行する車両の制動操作に気づき、ブレーキを操作したところスリップし、前方の車両との衝突を避けようとしてハンドルを左に操作をしたことにより、道路左側の路外に逸脱し、雪山に衝突した。

- 事故は、シャーベット状の雪のため滑りやすい急な下り勾配の右カーブにおいて、乗合バスの運転者が**ブレーキを操作したことによりスリップ**し、ハンドル操作により、追突を回避したものの停止できず、路外の雪山に衝突したものと推定される。
- 乗合バスの運転者は、事故前に事故地点を走行、路面が滑りやすいことを把握していたにもかかわらず、**十分な車間距離をとらず**、安全に停止できる速度で運転していなかったことが事故につながったものと考えられる。
- 事業者は、冬季における路面状況等に対応した運転方法の指導を行っていたが、当該運転者は**認識不足により、十分な車間距離をとらなかった**ことも事故につながった可能性が考えられる。

- ★運行管理者は、気象状況の悪化が予想される場合には、運転者からの通報等により**限られた地域の気象や路面の情報を収集し展開**することが重要であり、気象状況が急激に変化した場合を想定して、運転者に対して安全運行のための**適切な指示**を行う。
- ★事業者は、同種の事故事例を用い、スリップ事故の危険性を十分理解させるとともに、**危険予知訓練やヒヤリハット体験を活用**して指導する。また、冬季における運転操作が適切に行われているかを添乗により指導する。
- ★事業者は、滑りやすい路面を想定した運転操作等の指導を行うことができる研修施設等を利用して、運転者に対して安全運転意識を向上させることが望まれる。

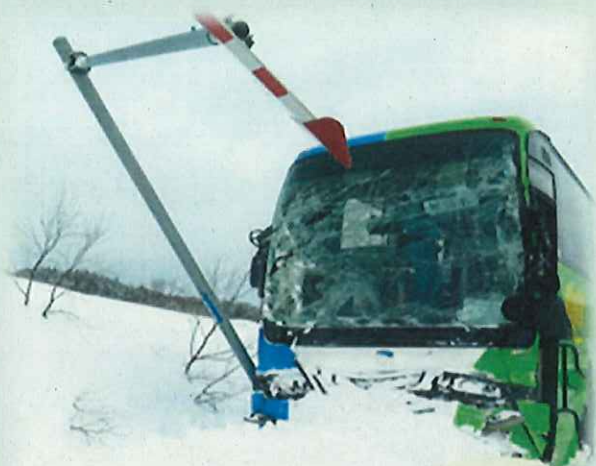
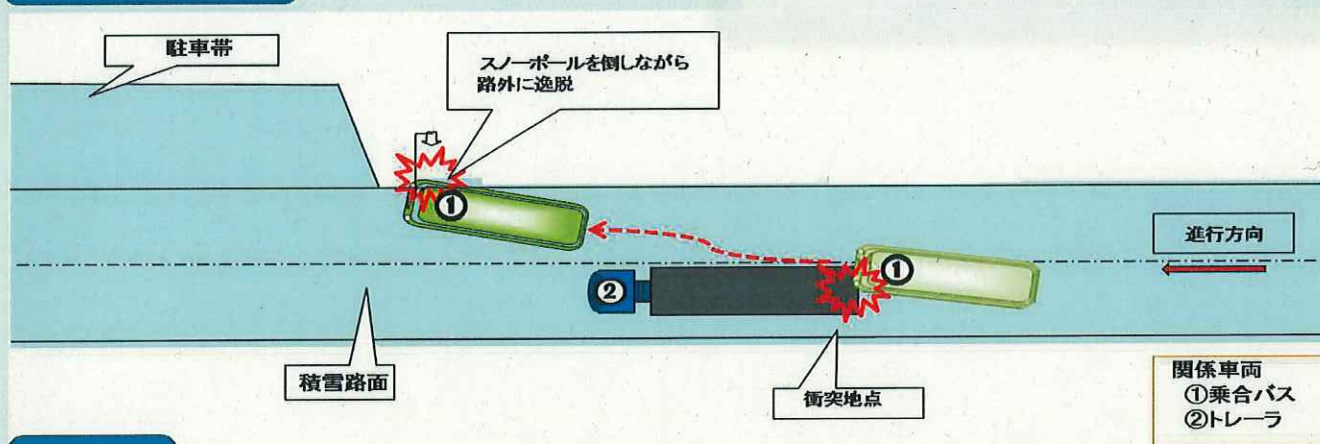
事故状況図

平成27年1月30日7時53分頃、北海道中川郡音威子府村の国道275号線において、乗合バスが乗客12名を乗せて走行中、前方を走行していたトレーラに追突後、路外に逸脱した。この事故により、乗合バスの乗客2名が重傷、3名が軽傷を負った。

乗合バスが、前方のトレーラが巻き上げる雪煙により視界が妨げられた状況の中、十分な車間距離を取らず、駐車帯に入るため減速したトレーラに気付くのが遅れ、ブレーキを操作したものの間に合わずに追突したものと考えられる。

事業者においては、運行表上のダイヤ設定が一部区間で実態に即していない無理なダイヤ設定となっていた。また、冬季における安全な速度や適切な車間距離保持の徹底に関する指導が不十分であったことから、当該運転者が安全運転よりも、**定時運行を優先**し、制限速度を守らずに走行してしまったため、事故につながった可能性が考えられる。

- ★ 事業者は、季節や天候に応じて運行時間を見直すなどして実態に即した**無理のない運行計画**を立てる。
- ★ 事業者は、特定の運転者に勤務が集中し連続勤務とならないように**労務管理を徹底**するとともに、「**自動車運転者の労働時間等の改善のための基準**」を遵守する。
- ★ 運行管理者は、始業点呼において**運転者の休憩地点及び休憩時間など安全な運行に必要な指示**を行い、運転者に遵守させる。
