事業用自動車事故調査報告書に係る事故の再発防止策に対する
取り組みについて

事業用自動車事故調査報告書 概要 ～トラクタ・タンクセミトレーラの横転事故(静岡県富士宮市)～

事業用自動車事故調査報告書 概要

～トラクタ・コンテナセミトレーラの転落事故～

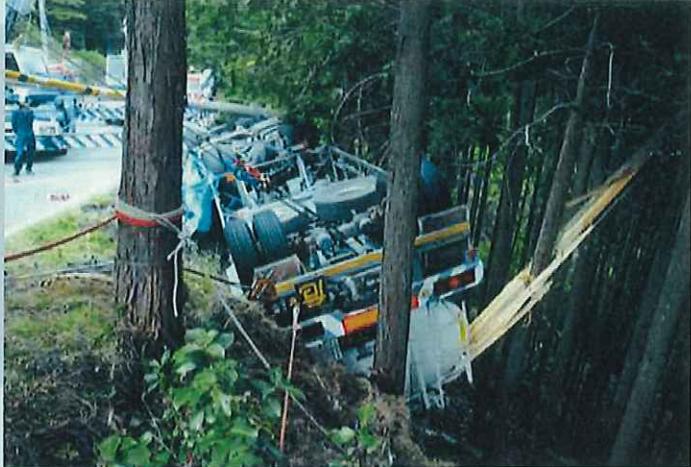
平成27年4月17日5時08分頃、静岡県富士宮市の国道52号において、トラクタ・タンクセミトレーラが灯油等を積載して走行中、下り勾配の左カーブにおいて横転し、電柱及び照明用ポールに衝突して約2m下の山林の斜面に転落した。この事故により運転者が死亡した。また、タンクセミトレーラのタンクが損傷し、積載していた灯油等が斜面および斜面下の河川に漏洩した。

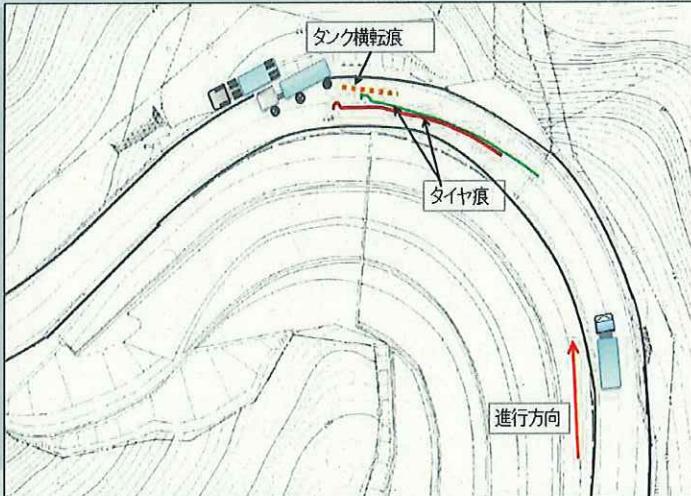
事故状況図

- 運転者が十分な減速をしないまま下り勾配の左カーブに進入したため、車両の安定性を失って横転し、路面を滑走して道路脇約2m下の斜面に転落したものと考えられる。
- 事業者は、運転者に対してタンクセミトレーラの運転特性等の教育を行っていないかったこと、運行経路の選択を運転者任せにしていたこと、運行に注意を要する場所等の必要な運行指示や、適性診断結果の指摘事項を踏まえた指導を行っていないかったことなどが、事故につながった背景にあると考えられる。

- ★ 運行管理者は、運転者に輸送の安全を委ねていることを認識し、過積載とならないような運行計画を作成するとともに、適切な運行経路の選択並びに当該経路における道路及び交通の状況等、安全な運行に必要な指示を行う必要がある。
- ★ 事業者は、運転者に対し適性診断を受診させるだけでなく、診断結果における注意点を的確に伝達し、このことを日常的に自覚させ、改善させるよう個別に指導を行う必要がある。
- ★ 事業者は、運転者に対し制限速度の遵守を徹底させ、ドライブレコーダーの映像を活用した危険予知訓練や事故事例を用いた教育を行うなど、走行速度、積み荷の種類、積み荷の積載状態等が及ぼす走行安定性への影響について指導し、理解させることが重要である。
- ★ 特に、タンクセミトレーラは重心が高く、走行に伴い重心が移動しやすいこともあるため、走行速度について十分な注意が必要なことを理解させることが重要である。

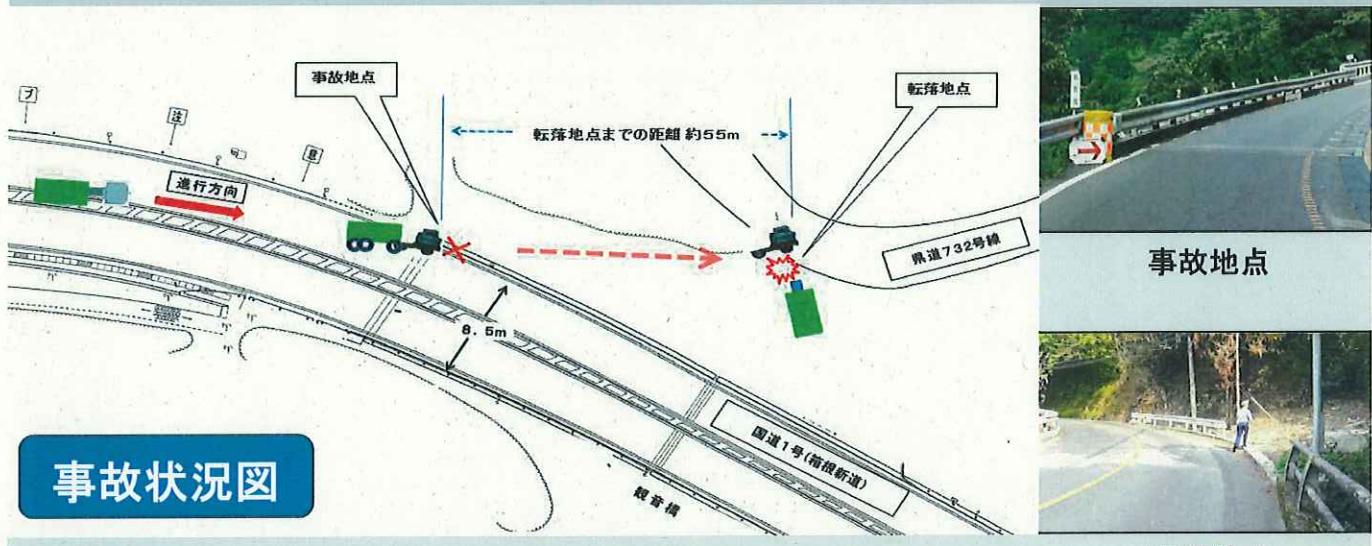
事故状況図

平成27年6月29日2時57分頃、神奈川県足柄下郡箱根町の国道1号（箱根新道）において、トラクタ・コンテナセミトレーラが国際海上コンテナを積載して走行中、長い下り坂の先の右カーブを曲がり切れずに左側のガードレールを突き破り、約40m下の県道に転落した。

この事故により、トラクタ・コンテナセミトレーラの運転者が死亡した。転落の際、トラクタとコンテナセミトレーラが分離して、トラクタから火災が発生した。

- 運転者が下り坂でエンジンブレーキや補助ブレーキを活用せずにフットブレーキによる制動を多用したことでの**フェード現象**が発生し十分な制動が得られなかつた可能性が考えられ、制限速度の50km/hを上回る80km/hを超える速度でカーブを通過したところで、曲がり切れずにガードレールを突き破り転落したものと考えられる。
- 事業者は、運転者に対し**始業点呼を実施せず**、運行の安全を確保するための**必要な指示を行わず**、また、連続する下り坂における**運転方法についての指導教育を行なっていなかつた**。これらのが事故につながつた可能性が考えられる。

- ★ 運転者が連続する下り坂道路等を運転する場合は、運行管理者が点呼の際に**道路の特徴や注意を要する情報**について指示することが重要であり、特に、通常の運行形態と異なる長距離運転等を行わせる場合には、**休憩場所等について確実に指示**を行うことが必要である。このため、事業者は、**運行管理業務を交替制**で行わせることや補助者を選任することにより、**点呼を確実に実施**することが必要である。
- ★ 事業者は、下り坂が連続する道路でフェード現象が発生しないよう、運転者に対して、フットブレーキの多用を避け、エンジンブレーキや補助ブレーキを活用する**運転操作**を行うことについての**実践的な指導教育**を行うことが重要である。
