事業用自動車事故調査報告書に係る事故の再発防止策について

事業用自動車事故調査報告書 概要

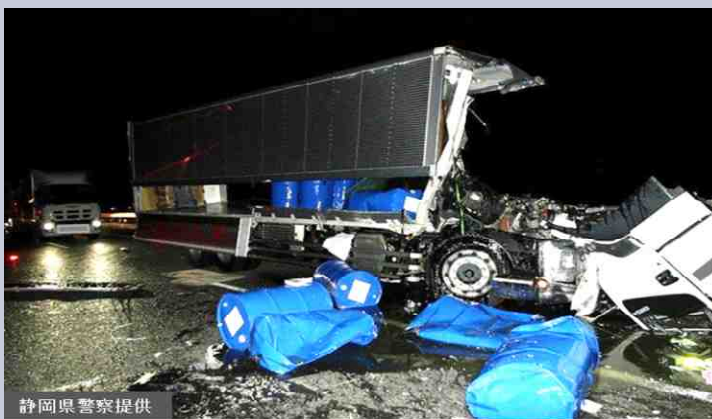
静岡県警察提供

平成28年8月28日22時13分頃、静岡県焼津市の東名高速道路（上り）の大井川橋において、大型トラックが片側2車線の第1通行帯を走行中、前方の路側帯に停車していたトラクタ・セミトレーラに追突した。追突の衝撃で大型トラックに積まれていたドラム缶のうち40本が落下し、散乱したドラム缶が上り車線1台及び下り車線3台の乗用車に接触した。

この事故により、大型トラックの運転者が軽傷を負ったほか、上り車線走行中の車両1台及び下り車線走行中の車両1台の運転者がそれぞれ軽傷を負い、ドラム缶に入っていた潤滑油約1,000リットルが路上に流出した。

- 運転者が、約90km/hの速度で視線を遠くにして**漫然と運転**していたため、相手車両が走行車線に約0.8mはみ出して**停止していたことに気付かず追突した**ものと考えられる。
- 運転者は、改善基準告示に定める**拘束時間や連続運転時間の制限を超える勤務が多数認められ**、事故当日も、**5時間を超える連続運転**を行っていたものであり、同運転者の疲労が蓄積し、注意力が低下していた可能性が考えられる。
- 事業者においては、運行管理者が運転者の拘束時間や連続運転時間の確認を十分行うことなく、依頼に応じて出庫時に予定されていない運送も下請運送として引き受けている状況にあり、**点呼や運行指示も適切に実施されていないなど、労務管理・運行管理が不適切であったことが、改善基準告示違反の状態を生じさせ、事故の背景にもなった可能性が考えられる。**

- ★事業者は、運転者の疲労が蓄積した状態での運転等による事故を防止するため、次に掲げる取組を徹底する必要がある。
 - 運転者の勤務状況を把握し、**疲労が蓄積しないように適切な乗務管理**を行うこと。
 - 運行管理者に対し、**点呼を確実に実施**し、安全運行のための必要な指示を行うよう指導すること。
 - 運行中に当初の運行計画を変更する場合は、運行管理者において、点呼簿に正確に記録を残すとともに、必要により中間点呼を行う時間や場所を伝達し、休息期間や休憩場所について指示するなど、**運転者が過労運転とならないよう十分考慮した適切な運行指示**を行うこと。
