事業用自動車事故調査報告書に係る事故の再発防止策について

# 事業用自動車事故調査報告書 概要

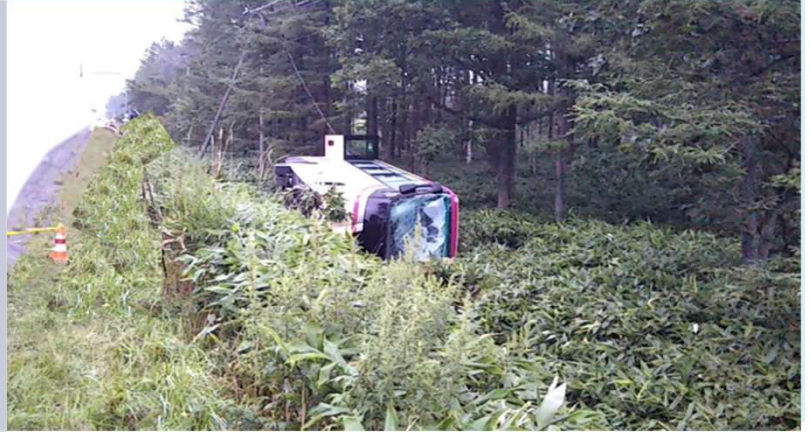
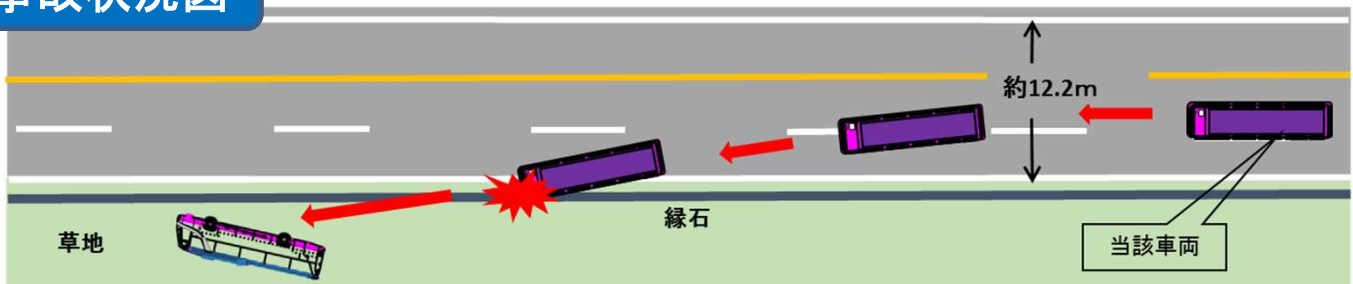
#### 事故状況図

平成29年8月18日15時45分頃、北海道上川郡清水町の国道274号上り線において、乗客47名を乗せた貸切バスが片側2車線の直線道路の第2車線を走行中、道路左路外に逸脱して約3m下の草地に転落し、左側面を下にして横転した。この事故により、貸切バスの乗客10名及び乗務員（ガイド）1名の計11名が重傷を負い、乗客32名が軽傷を負った。

- ・事故は、運転者が**居眠りをするなど意識が低下した状態**となったことから発生したものと考えられる。
- ・運転者は、事故前1カ月は疲れが溜まってだるい感じが続いており、事故当日も疲労状態があったまま運転をしたことで居眠りをするなど意識が低下した状態での運転につながった可能性が考えられる。
- ・周囲の者が**同運転者の疲労状態に気付くことができず**、居眠り運転等の防止のための配慮を行うことができなかったことも事故の要因となった可能性が考えられる。
- ・運行管理者等が、ベテランで指導的立場にある同運転者を信用して任せきりにし、**指導・監督や心身の状況に対するケアが十分に行われていなかった**ことが事故の背景にある可能性が考えられる。

- ★事業者は、居眠り運転等を防止し、輸送の安全を確保するため、次に掲げた取組を徹底することが重要である。
- ・運転者に対し、乗務中に眠気が生じた場合は、**運行管理者に報告して指示を受ける**などの措置について**継続的に指導**すること。
- ・乗務前の点呼等で運転者が**睡眠不足ではないか**等について**確認**するよう運行管理者に指導すること。
- ・適性診断の指摘項目に安全運行に関する指摘があった運転者に対して、具体的な指導内容や資料を基に指導教育を行い、改善に努める運転を心がけるよう指導すること。

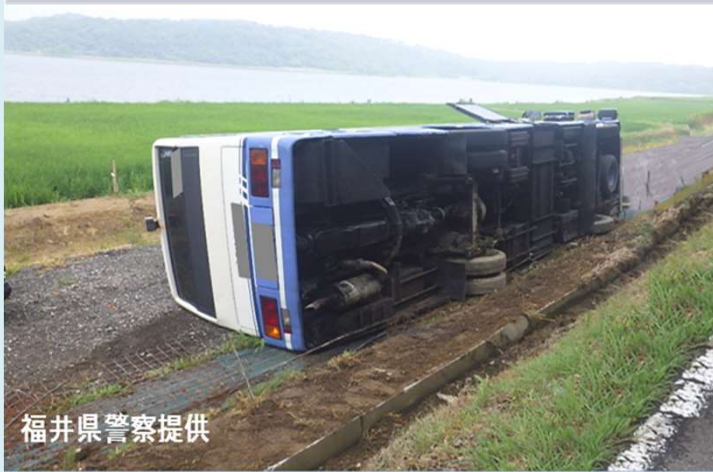
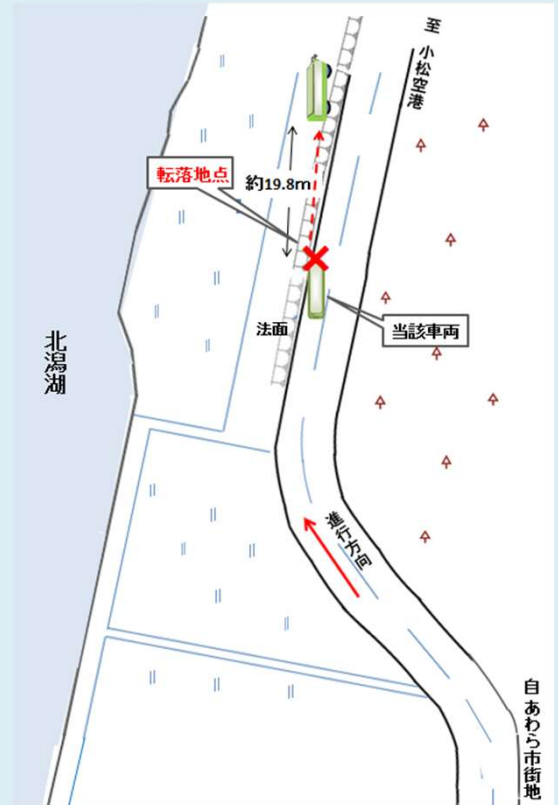
#### 事故状況図

平成29年7月13日9時04分頃、福井県あわら市の県道29号線において、貸切バスが乗客20名を乗せて走行中、道路左路外に逸脱して約1.3m下の農道に転落し、左側面を下にして横転した。

この事故により、当該車両の乗客2名が重傷を負い、1名が軽傷を負った。

- ・運転者が事故地点手前の曲線部分において速度超過をして走行し、エアコン温度調節の操作スイッチを確認しようとして前方から目をそらし、**前方不注視の状態**で走行したため、カーブの出口付近で操舵を誤り、事故が発生したものと考えられる。
- ・当該事業者は、従業員3名であり、うち運転者2名が運行管理者を兼務していることなどから、終業点呼の一部が対面で行われていなかったことや、安全に対する運転者の指導監督が必ずしも適切に行われていなかったことなど、**運行管理が適切に行われていなかった**ことが、同運転者が**安全を軽視した運転**をした背景にあった可能性が考えられる。

- ★事業者は、運行頻度の少ない運転者に対して事故を防止するため、次に掲げる運行管理の取組を徹底する必要がある。
- ・運転者が、何度も経験のある経路を運行する場合、漫然運転をしがちであることから**慣れた道でも安全な運転を行うよう指導・教育**を行うこと。
- ・カーブ区間を通過する際は、**安全な速度まで減速してから通過**させること。
- ・全ての座席において乗員に**シートベルトを確実に着用**させるよう指導すること。

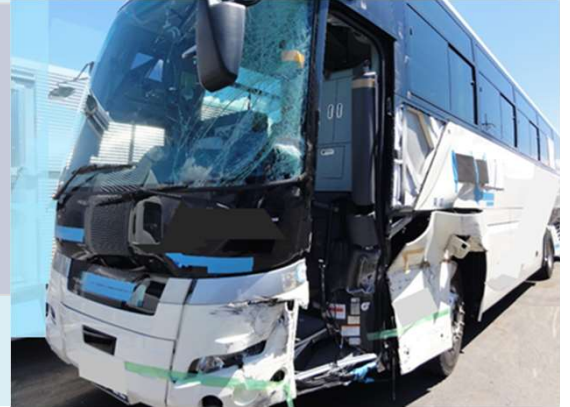
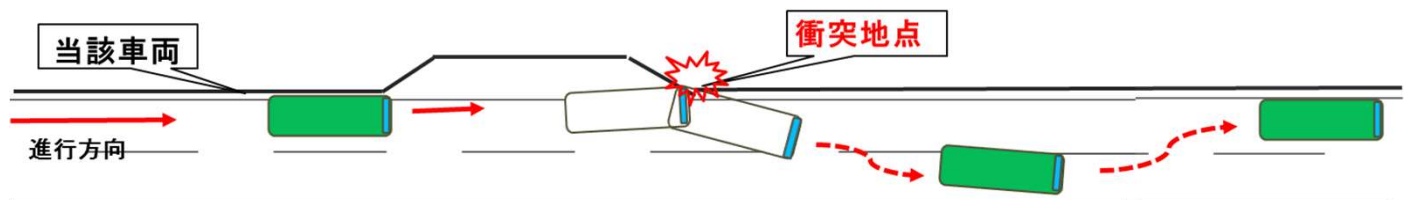
#### 事故状況図

平成29年2月26日13時53分頃、長野県佐久市の上信越自動車道上り線の八風山トンネルにおいて、乗客19名を乗せた貸切バスが片側2車線の第1通行帯を走行中、同トンネルに設けられた非常駐車帯出口部の側壁に衝突した。この事故により、乗客1名及び交替運転者の計2名が重傷を負い、乗客10名が軽傷を負った。

- ・運転者が、高速道路を走行中に眠気を感じたまま運転し、トンネル内を走行中に**居眠り状態**となったことから発生したものと考えられる。
- ・運転者は、トンネルに至る間に**強い眠気**を感じており、トンネルの直前に運転者交替を行うことが可能なチェーンベースの存在に気付いていたが、交替予定場所までは遠くなく頑張れば運転を継続できると判断し眠気を訴えたり交替を申し出たりすることなく**運転を継続**したことが居眠り運転につながった。同運転者は、大型バスの運転者として経験が浅く運転を継続することが可能であると安易に考えていた可能性が考えられる。
- ・事業者は運転者に、運転中に**眠気が生じた際の**対応について特段の**指導**はしておらず、新人運転者に対して居眠り運転の重大さとその防止措置を徹底するという点では十分でなかった可能性が考えられる。

- ★事業者は、居眠り運転等を防止し、輸送の安全を確保するため、次に掲げた取組を徹底することが重要である。
- ・運転者に対し、乗務中に**眠気**が生じた場合は、**安易に大丈夫と考えたり、頑張ろうと**気負ったりすることなく、運行管理者に報告して**指示を受けるなどの措置**について継続的に**指導**すること。
- ・運転者が交替運転者や運行管理者に対して**申告しやすいような職場環境**を整備すること。特に先輩や職場に気兼ねして申告しにくかったりすることがあることに配慮し、交替運転者等に対して十分指導すること。
- ・乗務前の点呼等で運転者が**睡眠不足ではないか**等について**確認**するよう運行管理者に指導すること。
- ・休息期間における運転者の**睡眠状態を測定・記録する機器の導入**等を積極的に推進すること。

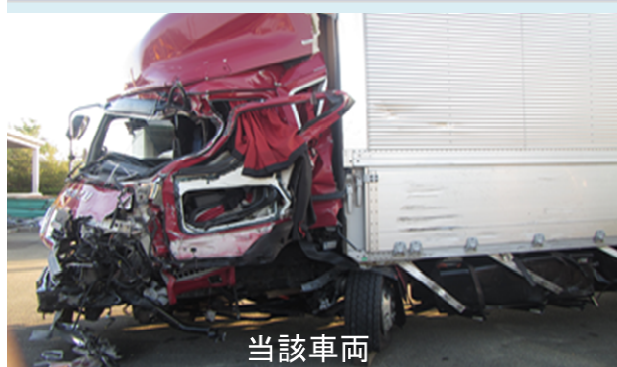
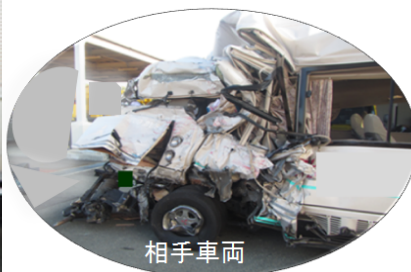
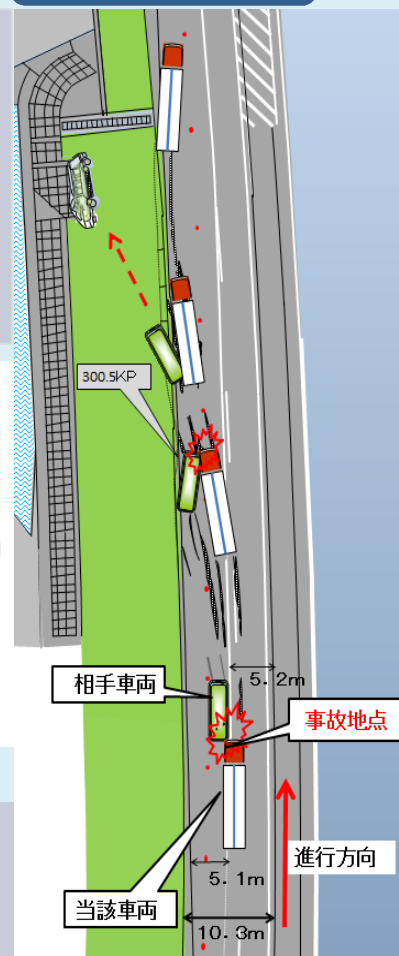
### 事故状況図

平成29年8月25日16時59分頃、徳島県鳴門市の徳島自動車道下り線において、大型トラックが生活雑貨等約6,800kgを積載して走行中、路側帯に車両故障のため駐車していたマイクロバスに衝突し、その衝撃でマイクロバスは道路左側のガードレールを乗り越え、約6m下の法面に転落した。

この事故により、マイクロバスの乗客1名と運転者が死亡し、乗客2名が重傷を負い、12名が軽傷を負った。

- ・事故は、大型トラックの運転者が改善基準告示に適合しない勤務を行っており、さらに、真夏で気温や湿度が高い中で、荷物の積み込み等の作業を3カ所で6時間を超えて行っていたことから、同運転者に疲労が蓄積し、**居眠り運転**となって発生したものと考えられる。
- ・当該事業者は極めて多くの運転者に**拘束時間超過**等の改善基準告示違反が確認されており運行管理体制が適切に構築されていなかった。
- ・運転者は、運行管理者から指示された休憩地点で休憩するよう指導されていたが、これに従っていなかったことから、運行指示や、疲労状態での長時間の**連続運転の危険性を軽視**していたと考えられ、運行管理者の**指導が徹底されていなかった**。

- ★事業者は、過労運転等による事故発生を防止するため、次のような取組を積極的に進めることが重要である。
- ・運転者が運転中に疲労等を感じた場合は、車両を止め、運行管理者に報告して指示を受けるよう指導すること。
- ・気温や湿度が高い中での荷積み等の作業は、**休憩時間等を確実に取るよう指示するなどの対応**をとること。
- ・点呼時等において、運行管理者が、個々の運転者の勤務状況等も考慮しながら**疲労状況を注意深く確認**し、乗務の開始又は継続の可否を判断するとともに、運転者が眠気や体調不良等の**申告をしやすい環境づくり**に努めること。
- ★事業者は、車両故障等により高速道路上で車両を止めた場合の安全対策として、**緊急時の対応が適切に取れるよう訓練するなどの取組**を積極的に進めること。
