令和 7 年 1 2 月 1 日

北陸信越運輸局 自動車技術安全部長

大型車の車輪脱落事故防止の徹底について

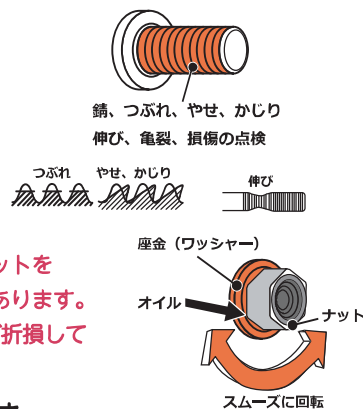
ホイールボルトやホイールナットの経年使用に伴う著しい錆があると、規定の締め付けトルクで締め付けても、十分な締め付け力が得られなくなります。

◀ホイールナットとワッシャーに変形が見られ、ワッシャーがはずれかかっている。

ホイールナットに生じた錆や付着したゴミ等により、ワッシャーの摺動部が固着している。

※錆や汚れを落とし、ねじ部にエンジンオイルなど指定の潤滑剤を薄く塗布してナットをボルトの奥まで回転させたとき、スムーズに回転しない場合は、ねじ部に異常があります。異常がある場合は、ボルト、ナットをセットで交換してください。また、ボルトが折損していた場合は、その車輪すべてのホイールボルト、ナットを交換してください。

※ナットと座金（ワッシャー）のすき間にエンジンオイルなど指定の潤滑剤を薄く塗布し、回転させて油をなじませます。ワッシャーがスムーズに回転するか点検し、スムーズに回転しない場合はナットを交換してください。
ナットの座面（ディスクホイールとの当たり面）には潤滑剤を塗布しないでください。

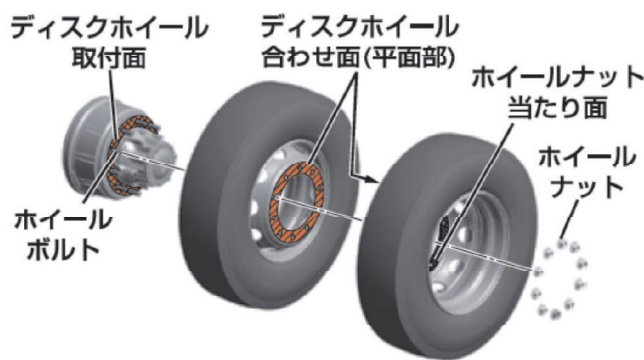
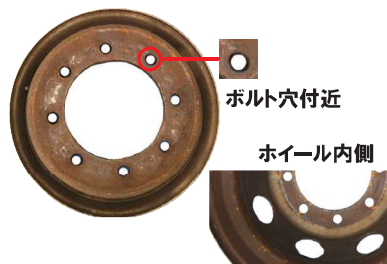
ハブ（ホイール取付面）

ディスクホイールやハブの経年使用やこれまでの清掃不足に伴う著しい錆は、締め付け力の低下（緩みの発生）をまねきます。

※ホイール取付面、ホイール合わせ面、ホイールナット当たり面の経年使用に伴う著しい段付き摩耗は、ホイールナットの緩みの原因となります。

※ホイール取付面、ホイール合わせ面、ホイールナット当たり面には、追加塗装は行わないでください。厚い塗膜は、ナットの緩みやボルト折損の原因となります。

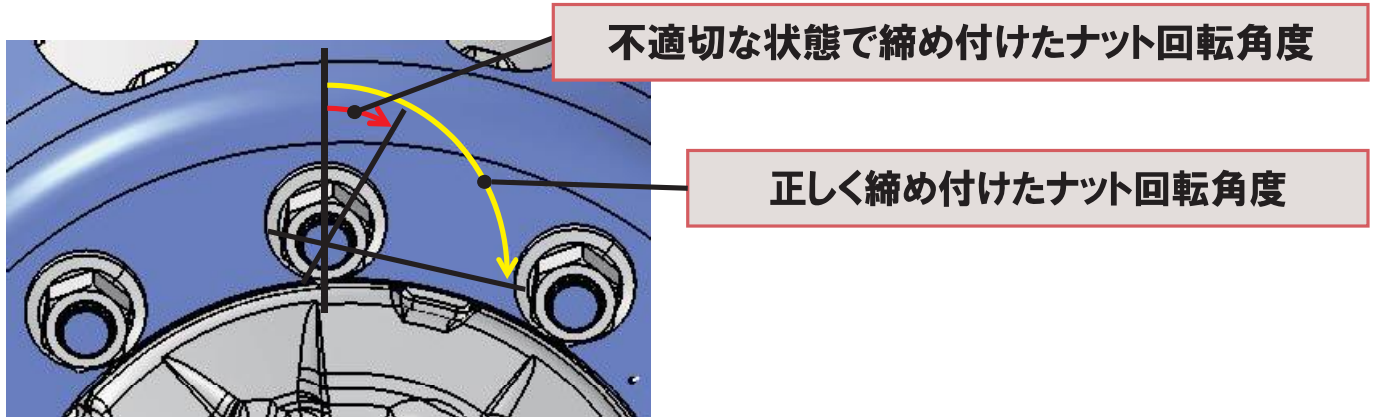
ホイールボルト、ナットの清掃・給脂

ホイールボルト、ナットのねじ部や、ナットと座金（ワッシャー）の摺動面に
ごみや泥、錆があったり、給脂をしないと、ナットが円滑に回らなくなり、
規定の締め付けトルクで締め付けても、ナットが本来あるべき位置まで
締まらず、**十分な締め付け力が得られなくなります。**

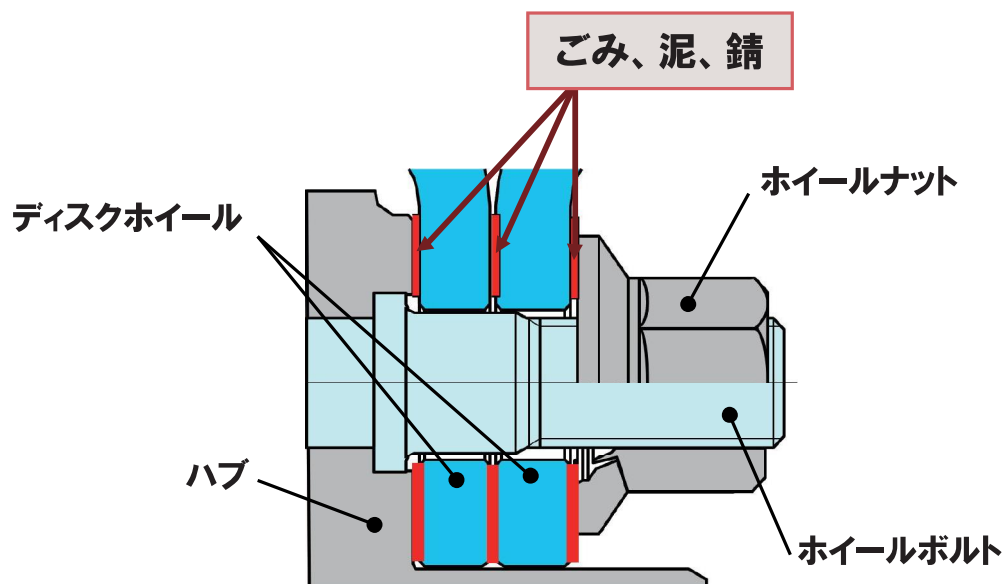
ディスクホイール、ハブの清掃・錆落とし

ディスクホイールとハブ接合面にごみや泥、錆があると、これらが潰れたり、
剥がれることで、**締め付け力の低下（緩みの発生）をまねきます。**
