関自保第351号
関自整第573号
平成27年12月25日

事業用自動車の緊急点検の実施及び保守管理の徹底について

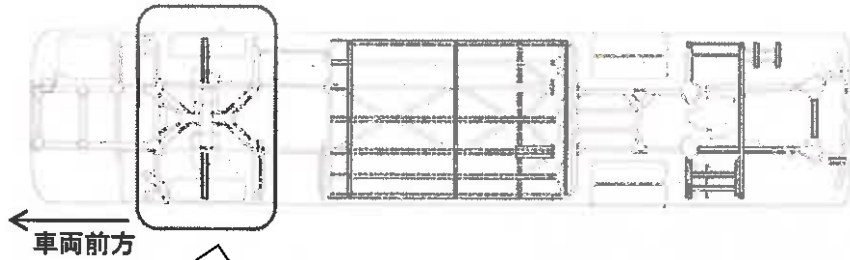
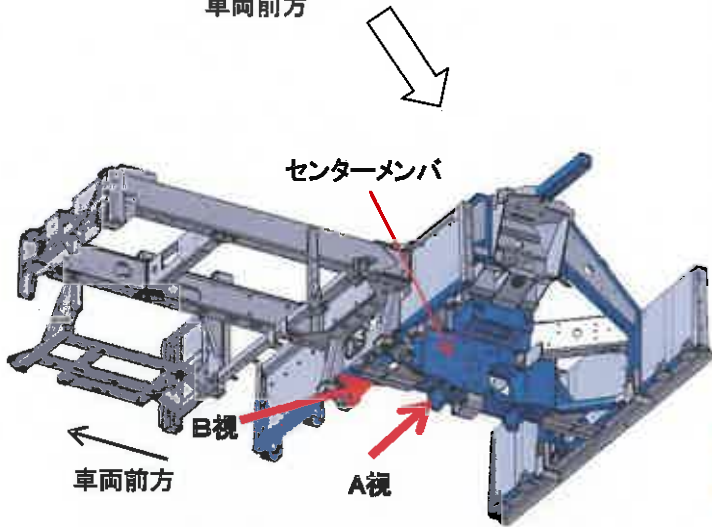
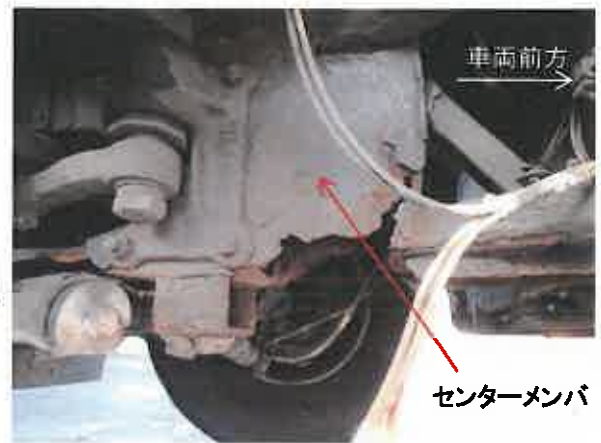
【事故車の状況】

これまで、車枠・車体の保守管理についての注意喚起をしていたにもかかわらず、当該事故車両の車枠・車体は別添2のとおり著しく腐食が見られ、同種の事故が再発したことは重く受け止める必要がある。

事故の原因については、現在調査中ですが、運転者が「バス前方から異音がしてハンドル操作ができなくなった」と話していることから、車枠の主要骨格部分の腐食により最終的にハンドル操作が不能となった可能性が考えられるところです。

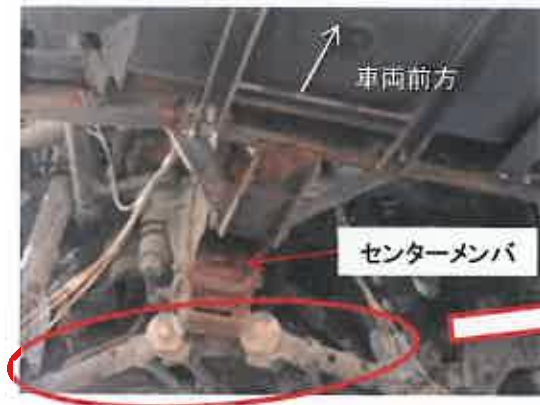
A視:センターメンバ側面視

しかしながら、平成27年11月12日に宮城県内の東北縦貫自動車道において、東北運輸局管内の貸切バス（三菱・KL-MS86MP（平成16年式））がハンドル操作不能となり、中央分離帯に衝突し、乗客7名が負傷する事故が発生した。事故原因については、現在調査中であるが、車枠の主要骨格部分の腐食によりハンドル操作が不能となった可能性が考えられるところである。

1. 事業用自動車の下回りの主要骨格部分を含む自動車部品を点検ハンマーによる打音検査等によるほか、各自動車メーカーが提供している情報を参考に腐食の有無等について点検を行うこと。
2. 点検の結果、腐食が疑われる場合には、整備の必要性について整備工場等に相談し、必要な防錆措置又は整備を行うなど適切に対処すること。

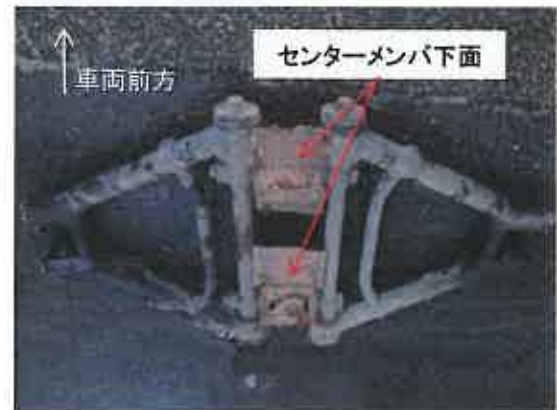
B視:センターメンバ車両前方下面視

※ロアアームを車両から取り外した状態
