台風15号及び台風19号の対応について

台風15号及び台風19号の対応について（関東東北産業保安監督部）

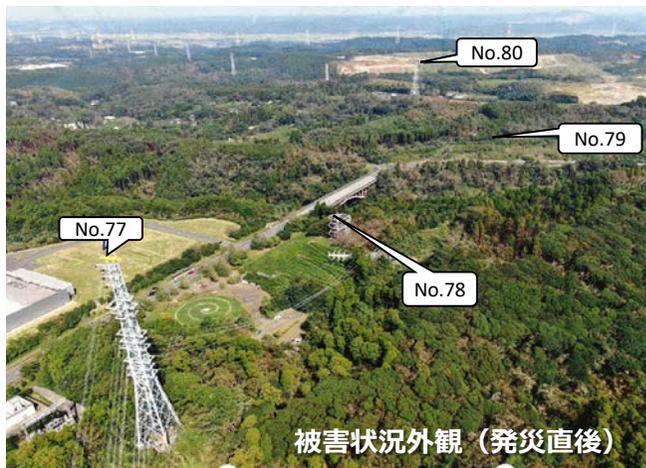
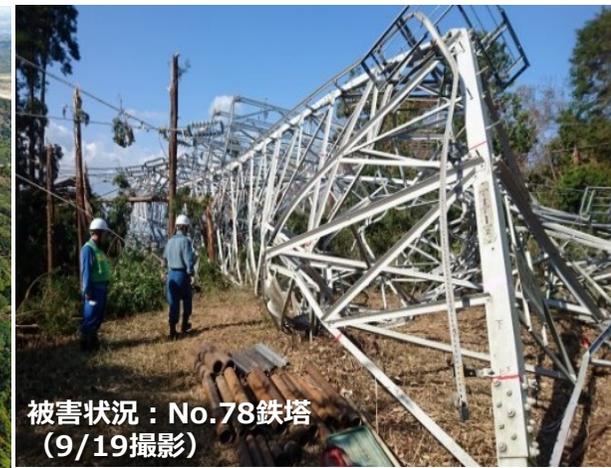
例) 東京電力PG (株) 木内線No.78,No.79鉄塔倒壊事故の立入検査等

事故発生日時：令和元年9月9日2:55頃
鉄塔高さ：No.78鉄塔 45m、No.79鉄塔 57m
建設年：昭和47年
所在地：千葉県君津市長石

66kV木内線No.78、No.79鉄塔2基が倒壊

9月19日、当部職員2名による立入検査を実施し被害状況、二次被害の防止措置の状況等を確認。当部から東京電力PGに対し、事故原因の究明を要請。

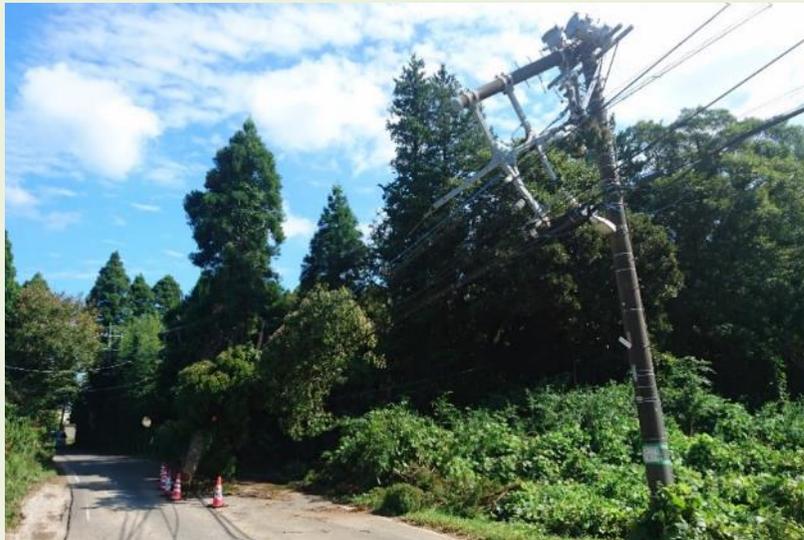
山武市木原

倒木による損壊

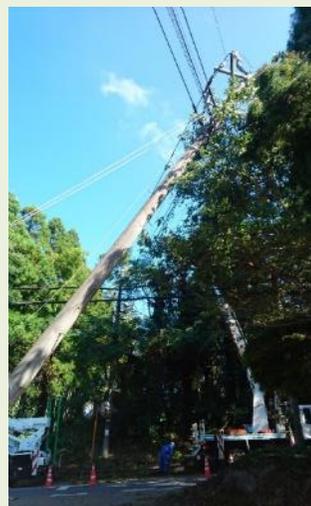
八街市砂

倒木による損壊

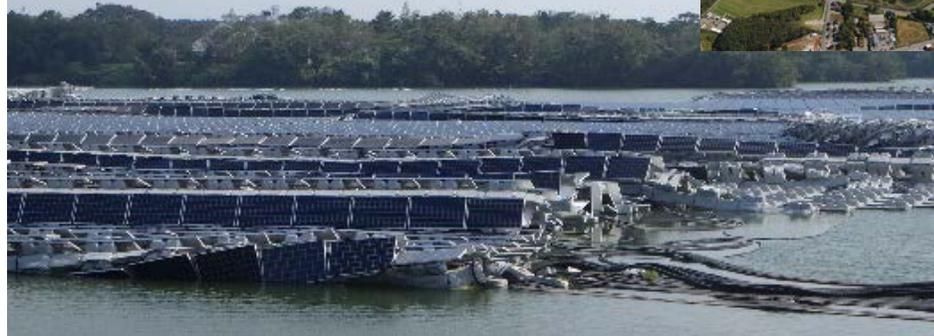
事故現場概観

物的被害: 太陽電池50,904枚のうち2/3程度(推定)が風に流され、一部が転倒・破損、1~2箇所が発火、焼損。

職員2名による立入検査を実施。感電等二次被害防止のため柵内への立入禁止措置の強化、事故原因の究明等を要請。

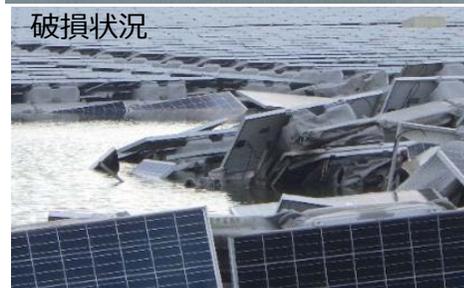
破損状況

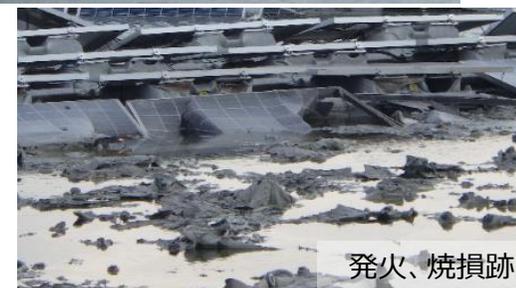
発火、焼損跡

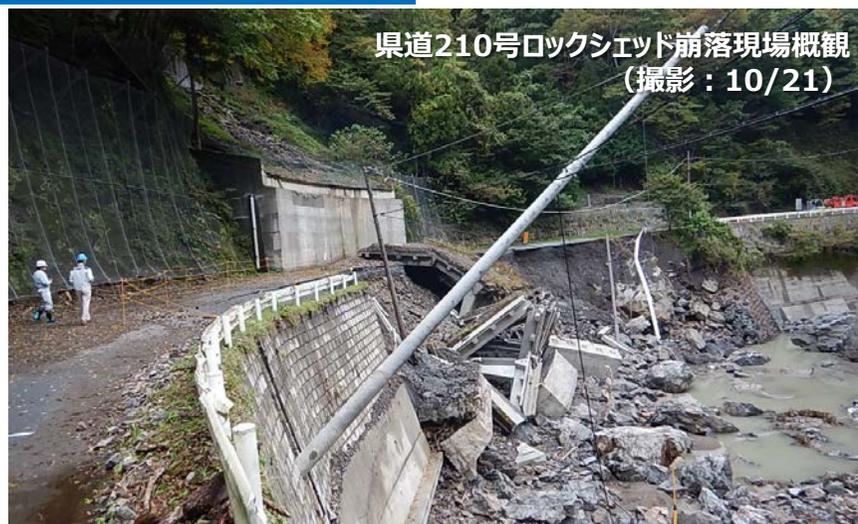
- ・ 県道210号線が崩落により通行止め。秩父鉱山が出荷不可・操業停止。
- ・ 坑廃水処理用資材(生石灰、重油等)の調達・搬入が困難となる。

県道210号ロックシェッド崩落現場概観
(撮影: 10/21)

- ・ 県を含む行政関係者・事業者との情報共有と対応について協議。
- ・ 崩落箇所完全復旧までの間、事業者による坑廃水処理が円滑に遂行されるよう側面支援を実施。

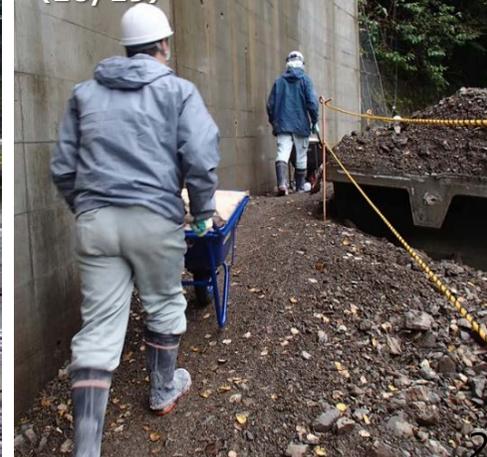
人力による生石灰の搬入作業
(10/19)
