事事故例 9 (一般貨物) 視界不良の中、速度超過によりカーブに気付くのが遅れ、曲がりきれず転落

曜日・時間・天候	11月12日(金)・3時30分・雨・霧
場所	一般道 制限速度60 km/h
道路の状況	湿潤
運転者	年齢29歳 運転歴5年2月
乗務開始～事故発生 の乗務距離	380 km
損害	車両大破 軽傷1名(当該運転者)

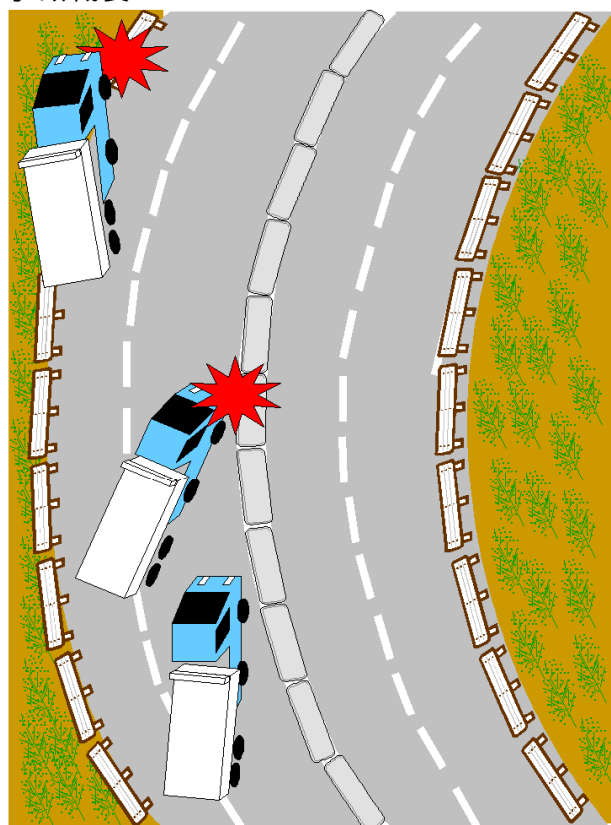
事故概要

当該運転者は17時に出勤し、日常点検を行い、18時に運行管理者の行う点呼を受け、電機部品約8500Kgを目的地まで輸送すべく18時10分に出庫した。途中、事故現場手前のパーキングエリアで休憩(3時間45分)を取り、運行再開約30分後、当該地点の右カーブにおいて、片側2車線の右車線(追越車線)を霧の中、時速約90Kmで走行中、進行方向のカーブ状況を把握できないまま進入し、スリップして中央分離帯に接触。その反動で左側ガードレールを突き破り、15mの土手下に転落したもの。

なお、この事故により車両は大破し、当該運転者が軽傷を負った。

また、事故発生当時は大雨洪水警報が出され、霧も発生していた。

悪天候(大雨、霧)の中、スピードの出し過ぎ

道路状況に見合った速度の不履行

- ・的確な道路状況の把握
- ・道路状況に見合った運転操作の励行
- ・悪天候時の危険性について認識
- ・事故が起こった場合の危険性について認識

- ・運転者に対し、輸送の安全確保について適切な指導監督の実施
- ・道路状況に見合った運転操作の励行について(安全運行の徹底)
- ・悪天候時における運転操作について
- ・悪天候時における危険性について(車両の特性を含む。)
- ・日常運行の状況の把握について運転者への個別指導の徹底
- ・気象情報を収集し、安全な運行についての的確な指示を行う
