事事故例 1 (一般貨物) トレーラが下り坂で速度オーバーにより側壁に衝突し横転

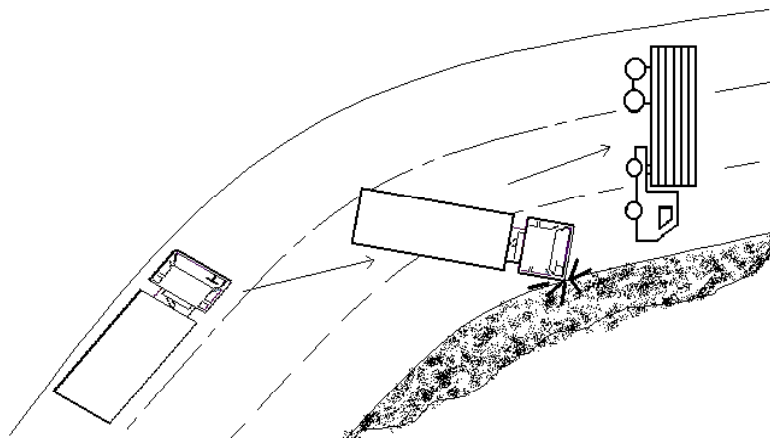
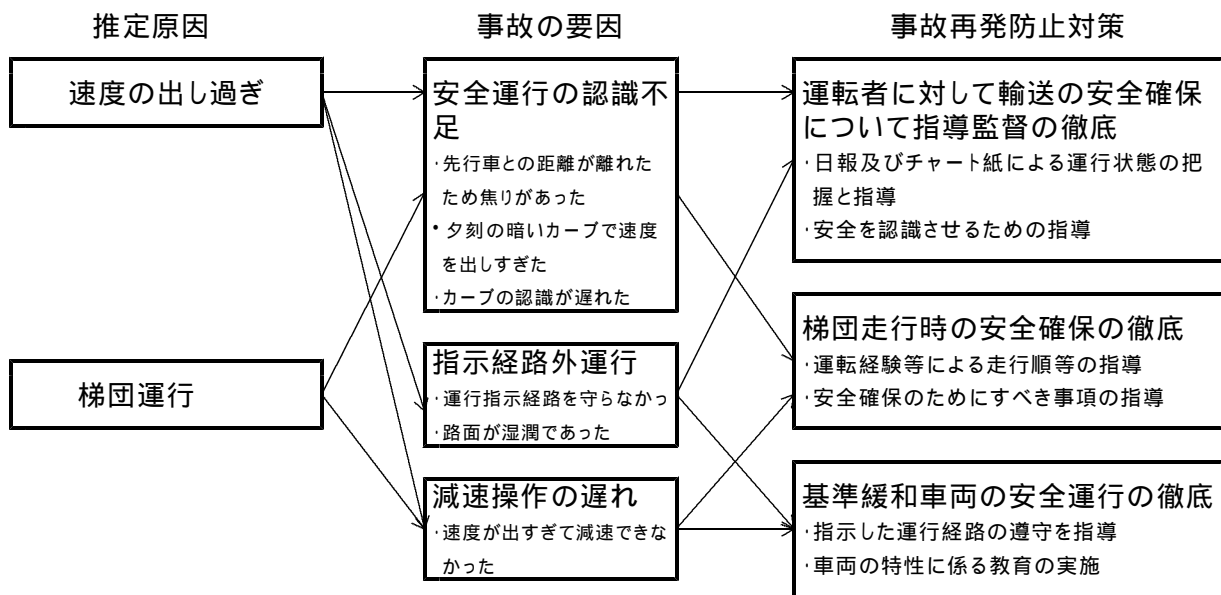
曜日・時間・天候	(月)・18時40分・曇り
場所	一般国道 山の中の下り右カーブ
道路の状況	湿潤 幅員13メートル
運転者	年齢43歳 運転歴3.5年
乗務開始～事故発生 の乗務距離	140km
損害	車両破損(トラクタ-大破、トレーラ-小破)
<b>事故概要</b> 当該トラック運転者は、運行経路の指示を受け13時に山梨県に向けて2台で出庫したが、運行指示経路とは別の近道を運行し、上り坂で先行する先輩運転者の運転する連結車(基準内)と離れたため、下り坂で追いつこうと速度を上げ、右カーブに差し掛かったところでエンジンプレーキをかける為2速にシフトダウンしようとしたが、速度が出過ぎてギヤが入らず、減速できないまま時速55km/hで先行車両への追突を避けるためにハンドルを右に切ったため横滑りし、トラクタが右側コンクリート壁に衝突した。弾みでトレーラが横転し、同時にトラクタも横転したもの。 この事故で車両は大破したが、運転者に怪我はなかった。	
輸別・用途・形状	普通・貨物・トラクタ/セミトレーラ(基準緩和)
最大積載量	トラクタ 16000kg / セミトレーラ 40000kg
当時の積載量	32000kg
当時の乗車人員	1人
