## 令和2年・3年事故調査・分析事例のお知らせ

～事業用自動車事故の再発防止のため、自社の運行管理業務をチェックしましょう～

関東運輸局では、発生件数が多い事故とその他特徴がある事故について、事故調査・分析を行っており、別添のとおり事故調査・分析事例をまとめました。

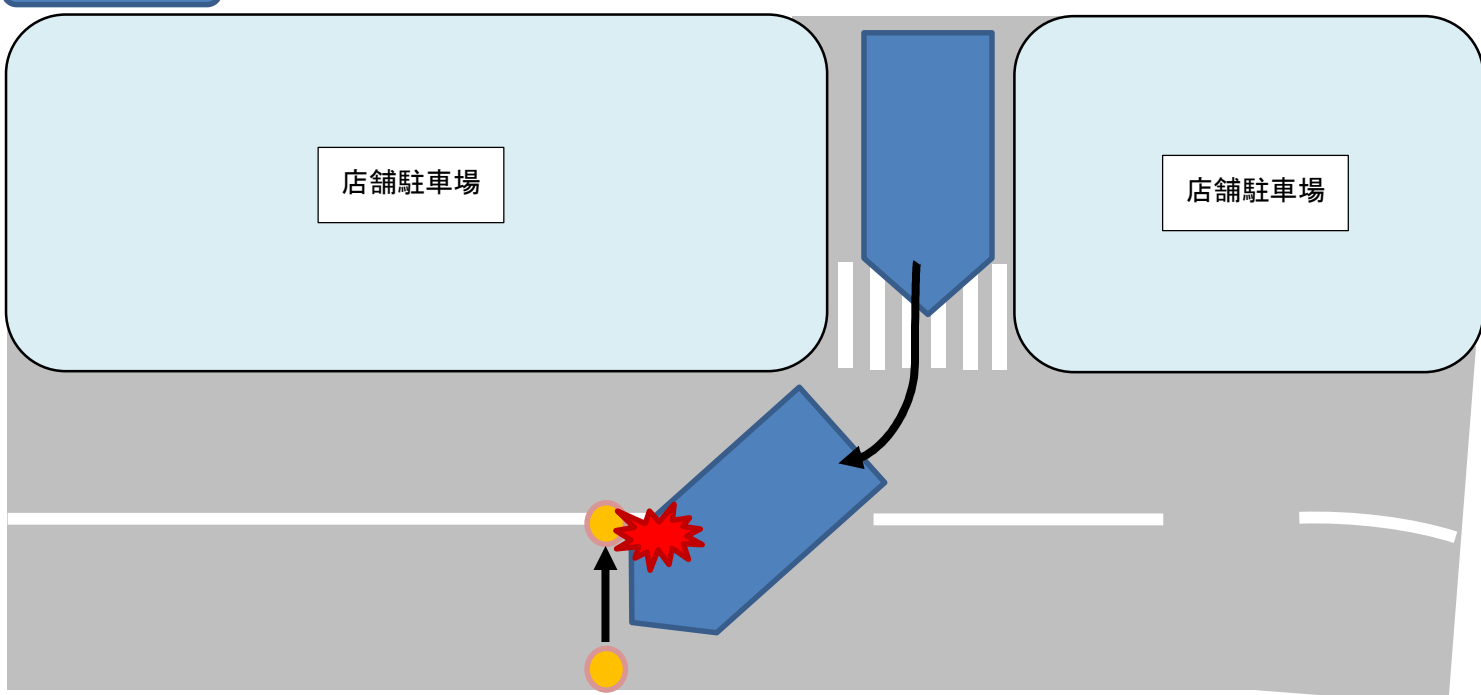
### 事故状況図

- 乗合バスが、乗客が乗車していない状態で、私道から信号機のない丁字路交差点を右折する際に、右前方から横断してきた歩行者に気づかず轢過した。
- この事故により、歩行者が死亡した
- 運転者：66歳男性（経験8年3ヶ月）
- 運転者によると、
  - ✓ 左右の確認をし、前も見ていたつもりだったが、歩行者は自分の目には入っていなかった。
- 事業者によると
  - ✓ 左右から走行して来る車両に気を取られ、右前方の道路反対側の歩道にいた歩行者の存在に気づかず右折を開始した。
- ドライブレコーダーの映像によると、
  - ✓ 店舗駐車場内にある停留所から発車し、同敷地内及び私道を約13～18km/hで走行後、事故現場の丁字路交差点手前で左右へ数回顔を向け減速した後に2～3秒停車している。
  - ✓ 左右から走行してくる車両が通過したことを確認した後、約9km/hまで速度を上げながら右折している。
  - ✓ バスが右折を開始したのとほぼ同時に、反対側の歩道にいた歩行者も左右から走行してくる車両が通過した後にバス側に横断してきている。
- 道路状況は、
  - ✓ 信号機や横断歩道のない丁字路交差点
- 発生時刻：13時59分頃、天候：曇り

- 事業者は、指導監督告示に基づき教育を行っていたが、本社にて策定された教育計画に基づき、配布された資料の内容を運行管理者が一方的に話すだけであり、運転者の理解度を高めるための指導内容の工夫や指導後の理解度の把握が不足していた。交差点通過時の動作や安全確認の重要性等を運転者に十分に理解させられていなかったことが事故の一因となった可能性が考えられる。
- 事業者は、適性診断の結果に基づく指導を行っていたが、運転者の運転特性を踏まえた運転方法について十分に理解させられていなかったことから、安全運転の実行に繋がらなかった可能性が考えられる。
- 事業者は、一部の運転者同士で共有されていた歩行者の飛び出しが多い地点や見通しの悪い地域等の危険箇所に関する情報を十分に把握出来ていなかったため、運行経路の見直しなど危険箇所に対する対策、運転者に対する注意喚起や指導監督が十分に行われていなかった可能性が考えられる。
- 運転者は、丁字路であったため、左右の安全確認のみに意識が向けられ、前方の安全確認が不十分な状態で右折を行ったため、前方から横断してくる歩行者の発見が遅れ、事故に繋がった可能性が考えられる。
- 運転者は適性診断を受診したあとに、事業者より「先を見越した操作」や「交通状況をよく確認する事」を指導されていたものの、自分の運転特性についての認識が不足していた可能性が考えられる。
- 運転者は、回送時等において法定速度や社内規定の速度が超過している運行が見られたことから、法令遵守及び安全運転の意識が不足していた可能性が考えられる。
- 今回の事故に係る運行経路や市のコミュニティバスであり、事故発生の直前は店舗の駐車場内を走行しながら、駐車場内に設置された停留所を経由し、一般道に出るルートとなっていた。店舗駐車場内は一般車両の往来が多く、また駐車している車両等で死角が生じやすい危険性があることから、運転者は無意識のうちに「早くこの場所を抜きたい」などと焦りを感じ、安全確認等が不十分になった可能性が考えられる。

- 事業者は、全運転者に対し、交差点通過時の事故を防止するために、交差点通過時の基本動作、右左折時における左右や前方への注意の向け方、バスにおける視界の制約等について指導監督を徹底する必要がある。
- 事業者は、一方的かつ形式的な指導監督とならないよう、教育手法や資料の工夫、ヒヤリハット体験の収集・活用方法、添乗指導時の確認項目の見直しを行うことにより、運転者に対し実効性のある指導監督を行うことが重要である。
- 事業者は、教育する者の知識や教育技術の向上を行う事により運転者の理解度を高める指導監督を行い、指導を受けた者の指導監督内容の習得の程度を十分に把握し、必要に応じて再教育を行うことが重要である。
- 事業者は、適性診断結果に基づき運転者の運転特性を十分に把握するとともに、自らの運転特性に応じた安全運転の方法について、実際の運行経路の交通状況等を踏まえながら指導を行う等により運転者に十分理解させる必要がある。
- 事業者は、運行経路上の危険箇所の把握に努め、ハザードマップの作成や点呼時等の安全運転指示などにより、危険箇所に関する事業者全体での情報共有や注意喚起を徹底することが重要である。
- 運転者は、適性診断結果を定期的に見直す事により、自らの運転特性を十分に理解し、運転特性に応じた安全運転を徹底することが重要である。
- 運転者は、法令遵守及び安全意識について高い意識を持ち、周囲の交通状況や道路環境を十分に確認した上で、状況に応じた安全運転を徹底する必要がある。
- 車両に対する対策として、衝突事故が発生した際の被害を最小限にするためにも、先進安全装置を搭載した車両への代替え等の対策を進めることが有効である。

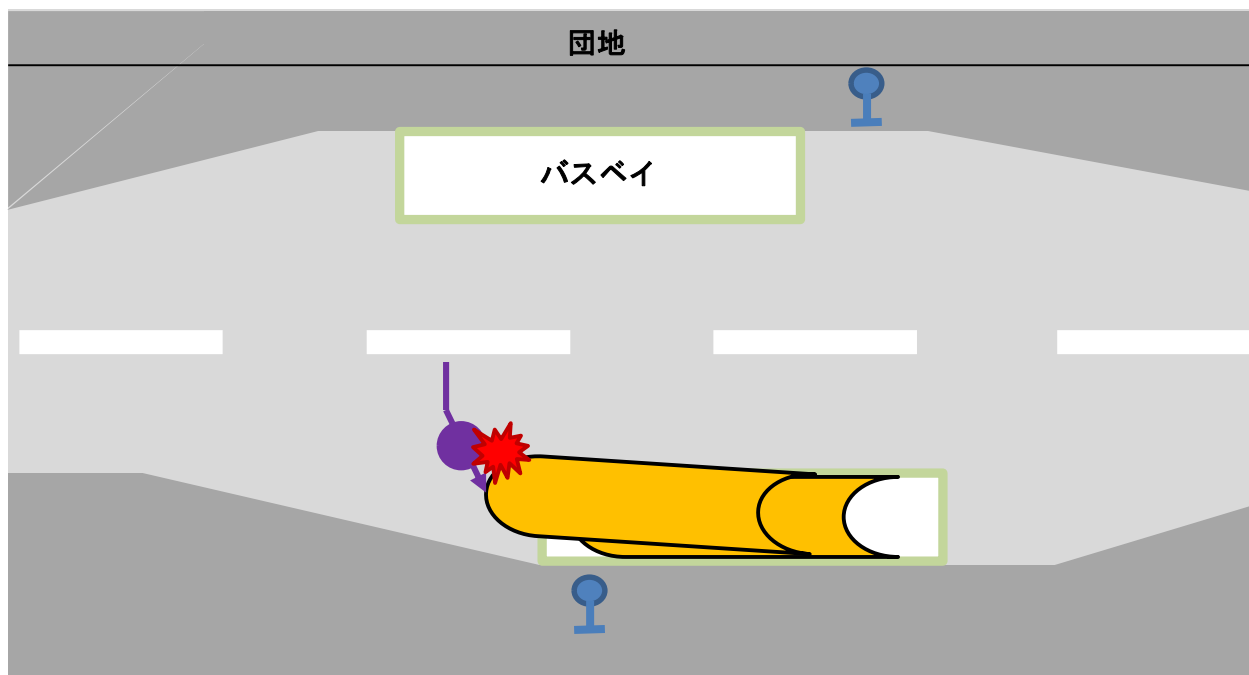
## 事故状況図

- 乗合バスが停留所にて1名乗車扱いを行い、当該乗車客の着席確認を行った後、駆け込み乗車する者がいないか確認するため再度左後方を注視しながら発車した。  
その際、歩行者が対向車線側の歩道から当該道路を横断してバスに近づいてきたが、当該バスの運転者は気づかないまま加速し、車両右前方で歩行者と接触し転倒させ、轢過した。

- 当該営業所にて過去に発生した、停留所での降車客の巻き込み事故以降、当該事業者は乗降時及び発車時の安全確認手順を策定するとともに、運転者に対して車両左側の安全確認を徹底するように指導教育を行っていたが、車両の左側だけでなく周囲全体の安全確認が必要であることについては、日頃指導していたが、運転者は事故発生直前、発進時に左後方の歩道を歩いていた歩行者がバスに乗るかもしれないと思い、左側への意識が向いてしまったと思われる。

- 事業者は、運転者に対するバスの死角やサイドアンダーミラーの視認性に関する指導について、日頃より実施していたが、当該運転者は確認作業が疎かになってしまい、被害者がバスの直前を横断していて死角に入ったことに気づかないまま、発車してしまった可能性が考えられる。
- 運転者は、停留所から発車する際にサイドアンダーミラー等を活用した安全確認を十分に行わなかったことから、バスの直前を横断していた被害者に気づくことが出来なかった可能性が考えられる。

- 運転者は、当該営業所に過去に発生した事故を契機に、車両左側の安全確認に気を使っていたことから、左側の安全確認のみに集中しすぎてしまい、前方や右側の安全確認が十分ではなかった可能性が考えられる。
- 事故現場付近は、昼間は人の往来が多いが夜間は少なく、また乗降客も少なくなるため、運転者は歩行者が横断してこないだろうと思い込み、乗客が少ないことから注意力が低下してしまい、発車時の安全確認等が不十分となった可能性が考えられる。

- 被害者は、小柄で傘を杖代わりに突いて、前屈みになって歩行していたことがドライブレコーダー映像で確認出来るが、バスの構造上、運転席の通常の着座位置ではバスの直前にいた被害者を直接視認することが出来ず、また、運転席右前方には大きなピラーがあり死角になっていたため、被害者を発見することが出来なかった可能性が考えられる。

- 事故現場の前方には街灯があったが、街路樹の枝葉が生い茂っていて暗く、センターライン付近を照らさなかったため、被害者が発見しづらかった可能性が考えられる。
- 事故現場の手前には歩道橋があり、また60mほど前方には信号機付きの横断歩道が設置されていたが、被害者は歩道橋の上り下りが大変で、また横断歩道も遠いため当該道路を横断し、バスの直前まで来て運転者の死角に入ってしまったことで事故に至ってしまった可能性が考えられる。

- 事業者は、発車時の安全確保を徹底するため、車両毎の死角の再確認や、アンダーミラー等の有効な活用方法、場合によっては運転席から身を乗り出して直接視認する必要があること、また一方向だけでなく全方位に注意を向ける必要があることについて実技指導や事故事例の活用により指導徹底する必要がある。
- 事業者は、運転者が確実にかつ迅速に発車時の安全確認が行えるように、すでに策定している安全確認手順を見直した上で指導を行うと共に、添乗指導等により運転者の理解度を十分に把握した上で必要に応じて再指導を行うことが重要である。
- 運転者は、旅客の乗降時だけでなく発車時にも危険性があることを十分に理解し、ミラー等による確認や運転席から身を乗り出しての直接視認などにより車両の周囲の安全確認を確実にすることが重要である。
- 車両面について、運転者が安全確認を確実にできるように、以下の様な対策を講じることが有効であると考える
  - ✓ 車外カメラ及び車内カメラを設置し、発車時の安全確認を容易に行えるようにする。
  - ✓ 運転者の安全確認を補助するため、先進安全装置（歩行者検知）、警報装置、自動ブレーキ等を導入する。
  - ✓ 小柄な歩行者等でも確認をすることが容易になるように、バスの低床化をして視点を下げる。
- 道路管理者や警察に依頼して、標識等を設置することにより歩行者の横断禁止場所を明確にすること、また歩行者が容易に横断できないよう中央分離帯を設置すること等により安全確保を図ることが有効であると考えられる。
- 運行経路を十分に調査し、必要に応じて街灯を遮っている街路樹の剪定や、街灯が設置されておらず夜間に危険となる場所への街灯の設置を自治体や道路管理者等に依頼することが有効であると考えられる。

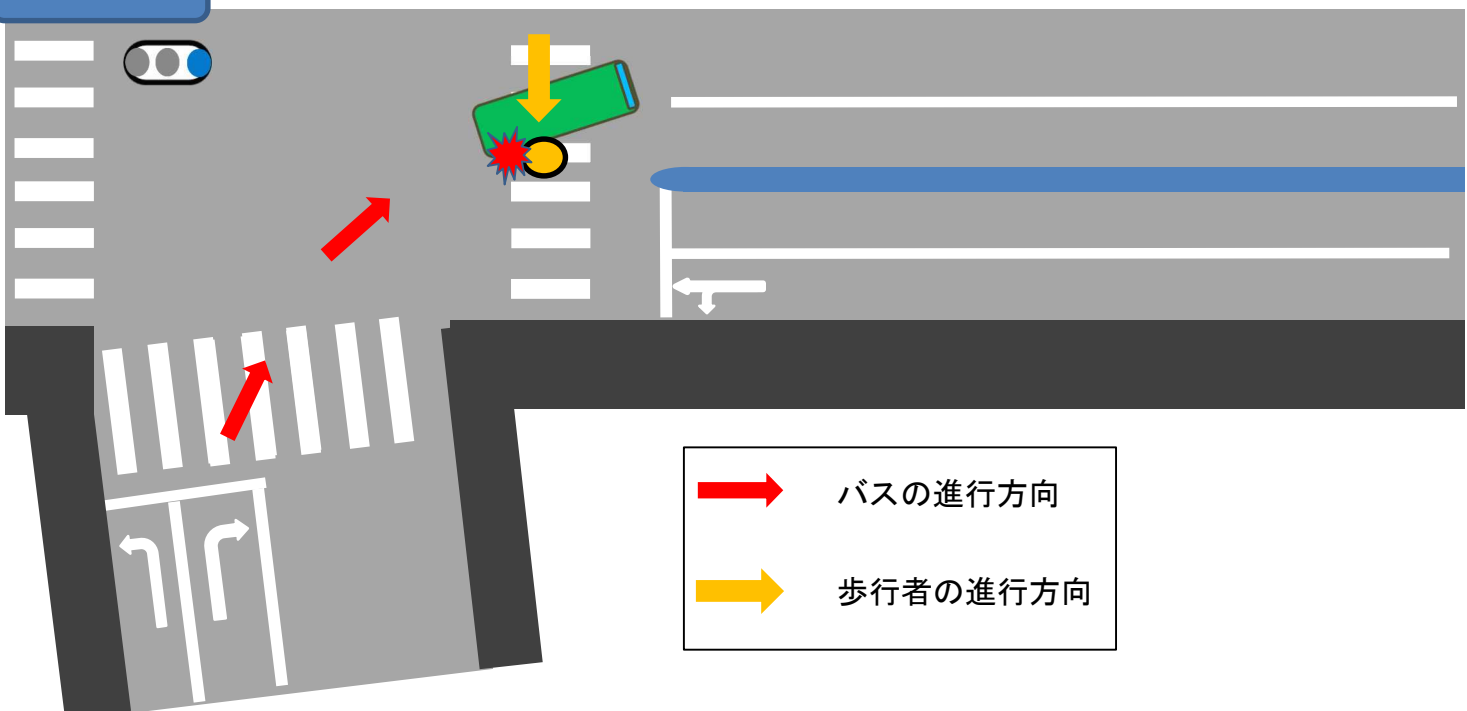
### 事故状況図

- 貸切バスが、企業との契約で乗客12名を乗せ運行中、丁字路交差点に差し掛かり、青信号に従い右折を開始したところ、横断歩道を左から横断してきた歩行者に気づかず接触し転倒させ右後輪で轢過した。
- この事故により、歩行者が死亡した。
- 運転者：65歳男性（運転経験22年）
- ドライブレコーダーの映像によると、
  - ✓ 前方のドライブレコーダー映像は、カメラ前に置いた貸切契約企業の看板に遮られていたため機能していなかった。
  - ✓ 右折を開始してから、歩行者と接触し停車するまで、運転者は体を右に向け、右側を注視しており、前方や左側を確認している様子は見られなかった。
  - ✓ 道路の路面標示より右側を走行しており、右折時には鋭角に右折を行っている。
  - ✓ 右側面前方で歩行者に接触しているが、運転者は接触には気づいておらず、乗客の悲鳴により事故に気づいていた。
- 道路状況は、
  - ✓ 信号機のある丁字路交差点である。
  - ✓ 当該交差点は直角ではなく、バス側から見て若干左に角度が付いている。
  - ✓ バス側から見て当該交差点は上り坂になっているが見通しは良い。
- 発生時刻：16時33分頃、天候：晴れ

- 事業者は、交差点右左折時の安全確認の方法として、「安全確認を行い右左折を行うこと」としか指導をしていなかったことから、具体的な安全確認の手法を運転者に理解させられていなかった可能性が考えられる。
- 事業者は、企業送迎の貸切バスにあっては、運転者に対する添乗調査やドライブレコーダーの記録確認を行っていなかったため、当該乗務に従事する運転者の運転能力等が十分に把握できていなかったと考える。そのため、一般的な指導監督において運転者の運転能力に応じた指導が不十分となり、また、指導実施後の理解度の把握や理解度に応じた再指導も十分に実施できていなかったと考える。

- ドライブレコーダーの映像によると、運転者は当該丁字路交差点を右折する際、終始右側を向いていることが確認できる。そのため、前方や左側の安全確認が疎かとなり、左から横断してきた被害者に気づくことができなかったことが、事故の一因であると考えられる。
- 運転者は、右側サイドミラーで中央分離帯と車幅の確認を行っていたことから、前方と左側の確認が疎かとなり、被害者に気づくことができなかった可能性が考えられる。

- 事業者が運転者に確認したところ、横断歩道を右側から走行してくる自転車に対してトラウマがあったとのことであった。このため、運転者は右側の確認にのみ意識を向けてしまい、左側の安全確認が疎かになったため、被害者に気づくことができなかった可能性が考えられる。
- 警察の実況見分によると、右折時は、当該車両のピラーが死角となり、加えて被害者の身長も低かったため、左肩が少し見えるだけとなり、体の3/4程度が隠れていた可能性が考えられる。

- 直前に赤信号で停車していた場所から当該丁字路交差点は、登り坂になっているため、発進時に十分なアクセル操作を行う必要がある。また、当該交差点はバスの進行方向が直角ではなく左向きに角度があり、右折時には鋭角に曲がる必要がある。このため運転操作に気を取られて周囲の安全確認が不十分となった可能性がある。

- 交差点において、歩行者等との接触事故の危険性があるため、運転者に指導教育により道路交通法第34条に規定する右左折の方法を理解させ、右折する際は、交差点の中心の直近の内側を徐行し、横断歩道手前において一時停止し、周囲の安全確認を十分に行うことを徹底させる必要がある。その際には、実車やドライブレコーダー映像などを活用して、具体的な安全確認の方法や事故の実例をあげて指導することが重要であると考えられる。
- 運転者に行った指導教育や適性診断結果に基づいた指導の習得の程度を把握するために、添乗調査やドライブレコーダー映像の抜き取り調査等を行うなど、運転者の運転状況から習得の程度を十分に把握し、必要に応じて再教育を行う必要があると考える。
- 運転者が、車両の死角や内輪差等の構造上の特性を十分に認識して適切な運転操作や安全確認を習得・改善できるよう、実車やドライブレコーダー映像、事故事例等を活用した指導教育が重要であると考えられる。また、事故事例を活用する際は、自社内の事例だけでなく、他の事業者の事例を収集し活用することも有効であると考えられる。
- 車両に備え付けてあるドライブレコーダーは指導等に用いる重要な装置となることから、事業者はドライブレコーダーのカメラ周辺に遮蔽物がないか確認するとともに、正常に機能しているか、映像の抜き取りを行い、定期的に確認する必要がある。

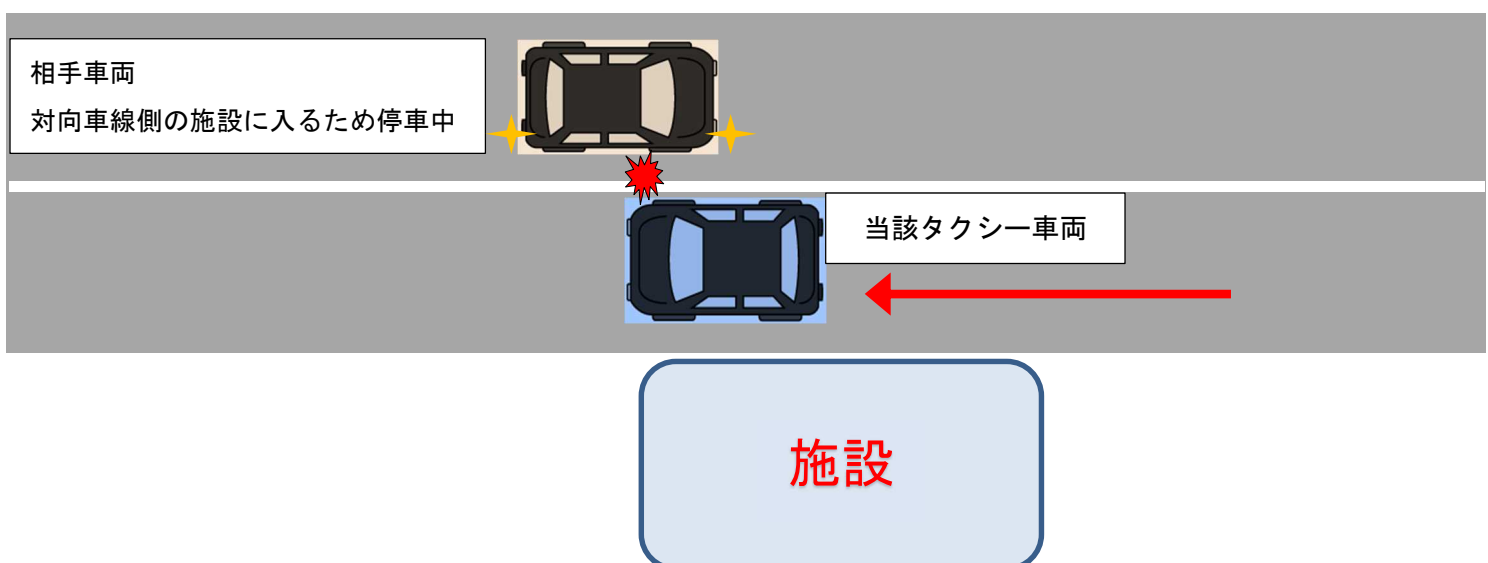
### 事故状況図

- 当該運転者は、県道を空車にて約55km/hで直進していたところ、対向車線で右ウインカーを点灯させ、右折にて施設の駐車場に入ろうとして停車していた乗用車の右サイドミラーに、当該タクシーの右サイドミラーを接触させた。接触に気づいた当該運転手は、そこから約85m先の左側にある空き地で停車し、車両から降りて歩いて現場へ戻ろうとしたところ、意識がもうろうとして倒れ、救急車で病院へ運ばれた。
- 当該接触事故によるけが人は発生していない。
- 当該運転者は事故後に検査入院したが原因が特定できず、14日後に退院した。
- 運転者：60歳男性（経験3年6月）
- 事故現場は片側1車線の直線道路である。
- ドライブレコーダーの映像によると、
  - ✓ 運転者は、接触事故の約10秒前から左目の瞬きを強く何回もしている様子が見られた。
  - ✓ 意識を消失している様子は見られなかった。
- 事故後の事業者による運転者への聴取によると、
  - ✓ 事故現場から約2km離れた場所で乗客を降ろし、再度駅へ向かっていたが、事故現場から1.5kmほど手前からの記憶が全くないとのことであった。
- 発生時刻：12時31分頃、天候：晴れ

- 事業者は、運転者が受診した健康診断結果について所見がある場合、個別に指導し注意を促しているが、薬の服用状況の把握までは十分に出来ておらず、当該運転者には高血圧症の既往歴があり毎日薬を服用していたが、日々継続的に服用されているか点呼時等に十分に把握出来ていなかったと考えられる。
- 事業者は、運転者に対して健康管理の重要性についての指導は定期的に行っているが、乗務中における体調急変時の具体的な対応方法について手順の策定や事業者内での周知徹底までは行き届いていなかったと考えられる。
- 運転者は事故の2ヶ月前から発生していた体調の異変について事業者に報告をしておらず、事故当日の体調の異変についても、点呼時において報告をしないまま乗務を続けており、このことがその後の体調急変につながり事故に至った可能性が考えられる。

- 事業者は、前兆や自覚症状がなく突然発症する疾患があることを十分に理解し、「脳血管疾患ガイドライン」や「視野障害対策マニュアル」等の各種マニュアルの活用や簡易スクリーニング検査の実施により運転者に対して指導することが重要である。併せて、運転者に対して事業用自動車を運転する上での健康管理の重要性を再認識させ、食生活の改善や適度な運動の実施など日常的な生活習慣の改善を促していくことも重要である。
- 事業者は、定期的に運転者と面談を実施し、健康診断で指摘を受けた項目のその後の治療状況や服薬状況、健康状態の改善状況を確認することにより総合的に判断した上で、乗務計画や乗務の可否の判断を行うことが重要である。
- 事業者は、運転者が乗務中に体調異変を感じた場合に安心して安全に運行を中断することができるよう、例えば、運行中止の判断基準、事業者等への連絡方法、乗客への伝達方法等、具体的な定めを作成し、日常的に乗務員に周知徹底していくことが重要である。
- 運転者は、自分自身の健康診断結果と向き合い、医師の指示を守ることはもちろんのこと、日常生活を改善するなど健康状態の改善に努める必要がある。また、乗務中の体調異変に伴う事故等を未然に防ぐために、体調面で些細な不調が見られた場合、事業者に伝達することが重要である。

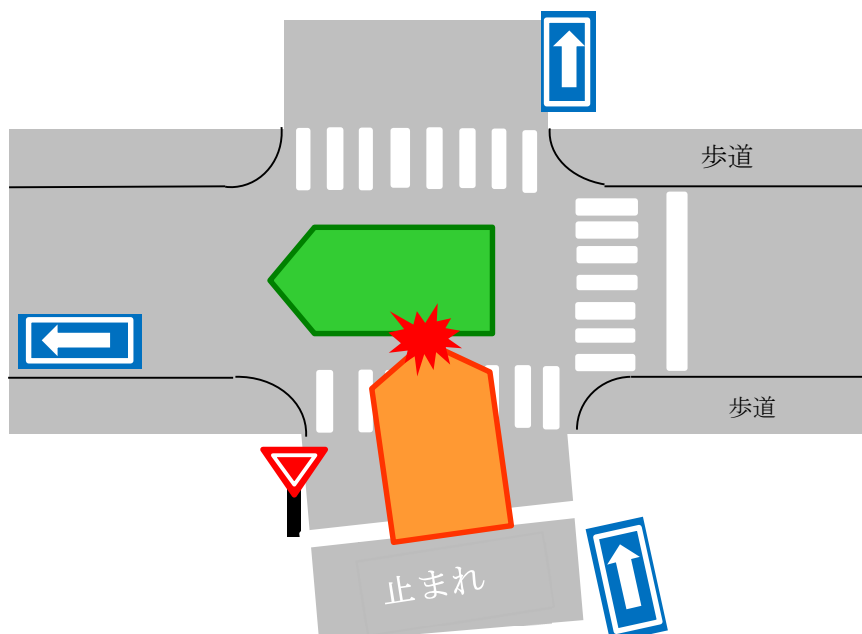
### 事故状況図

- タクシーが空車状態で運行中、信号気のない十字路交差点に差し掛かった際に、右側から走行してきた、別のタクシーの左側面に衝突し、相手タクシーが横転した。相手タクシーには乗客2名が乗車していた。
- この事故により、相手車両の乗客1名が重傷、当該車両の運転者及び相手車両の運転者及び乗客1名が軽傷を負った。
- 運転者：35歳男性（経験7年2月）
- 道路状況は、
  - ✓ 信号機のない十字路交差点。
  - ✓ 当該タクシー側に一時停止標識あり。
  - ✓ 事故現場に至るまで、事故現場を含み3カ所の交差点を通過しており、いずれも一時停止標識があるが、一時停止することなく交差点に進入している。
- 運転者によると、
  - ✓ 当該事故現場は普段はあまり走行しない場所だった。
  - ✓ 事故直前、空車で走行中に電話がかかってきたため、ハンズフリーで会話していた。
  - ✓ コロナ禍で乗客が少なく焦りがあったところで、手を挙げてタクシーを捕まえようとしていたと思われる乗客を発見したが、通り過ぎてしまい、早く乗せたいと思って急いでいた。
  - ✓ 事故現場に至るまでにあった3カ所の一時停止標識は気がつかなかった。
  - ✓ 事故現場は自車側が優先で、交差する道路側が一時停止だと思い込んでいた。
  - ✓ 事故現場を左折する際に左側の確認を意識しており、右側の確認は実施していなかった。
- ドライブレコーダーの映像によると、
  - ✓ 大通りを走行していたところ、左側の路地に左折進入し、事故現場含め3カ所の交差点を8～13km/hで走行しているが、一時停止標識があるにも関わらず停止することなく進行している。
- 発生時刻：1時25分頃、天候：晴れ

- 事業者は、以前は運転者に対する指導監督告示に基づいた指導教育を毎月集合教育形式で実施していたが、新型コロナウイルス感染症の拡大に伴い、感染予防のため集合教育の実施は困難と考え、定期的な指導教育を実施せず資料配付のみとし、資料配付後の運転者の誓い殿把握も行っていなかった。そのため輸送の安全確保や法令遵守の徹底について運転者に理解させることが出来ず、事故に至ったと考えられる。
- 事業者は、運転者に定期的に適性診断を受診させており、当該運転者は直近の診断において、判断、動作のタイミングが「確認よりも判断、動作が先行しがち」と判定されていた、しかし適性診断に基づいたきめ細かな指導が不十分となり、運転者に自分自身の運転特性を理解させることが出来なかったため、事故に至ったと考えられる。
- 運転者は、タクシーを利用しようとして歩道で手を挙げていた歩行者の前を通り過ぎたため、当該歩行者がいた場所まで戻ろうとして焦っていた。また走行中に携帯電話をハンズフリー状態にして会話していた。これらのことから一時停止標識を見落とすなど漫然運転となり、周囲の安全確認が不十分な状態で交差点に進入したことにより、事故に至ったと考えられる。
- 運転者は過去に受診した適性診断において、判断、動作のタイミングが「確認よりも判断、動作が先行しがち」との判定が出ていたが、適性診断受診後はみずから適性診断を振り返ることがなかったことから、自分自身の運転特性を十分に認識して改善する事が出来なかったため、タクシー利用者を早く乗せようとして焦りが生じ、周囲の安全確認が不十分となり事故に至ったと考えられる。

- 事業者は、輸送の安全確保や法令遵守の徹底のためには継続的かつ計画的な指導教育の実施が重要であることを認識しなければならない。例えば今般のコロナ禍のように運転者に対する教育体制が十分確保出来ない恐れがある場合でも、教育手法を工夫することにより、全運転者に対して毎年確実に指導教育を実施することが重要である。
- 事業者は、運転者に適性診断を受診させた際に受診結果を詳細に確認し、運転者が自分自身の運転特性を十分に理解して事故の未然防止や再発防止につなげられるように指導教育を徹底する事が重要である。
- 運転者は社会情勢の影響により十分な売り上げが確保できない状況であっても、プロドライバーとして輸送の安全確保が最も重要であることを強く認識しなければならない。さらに運行中は常に高い安全意識をもって運転に集中し、周囲の交通状況や道路環境をよく確認したうえで状況に負い自他安全運転を行うことが重要である。
- 運転者は、適性診断結果について、診断受診直後だけでなく、定期的に見直すことにより自らの運転特性を十分に理解し、課題点の改善を行い、事故の未然防止、再発防止につなげることが重要である。

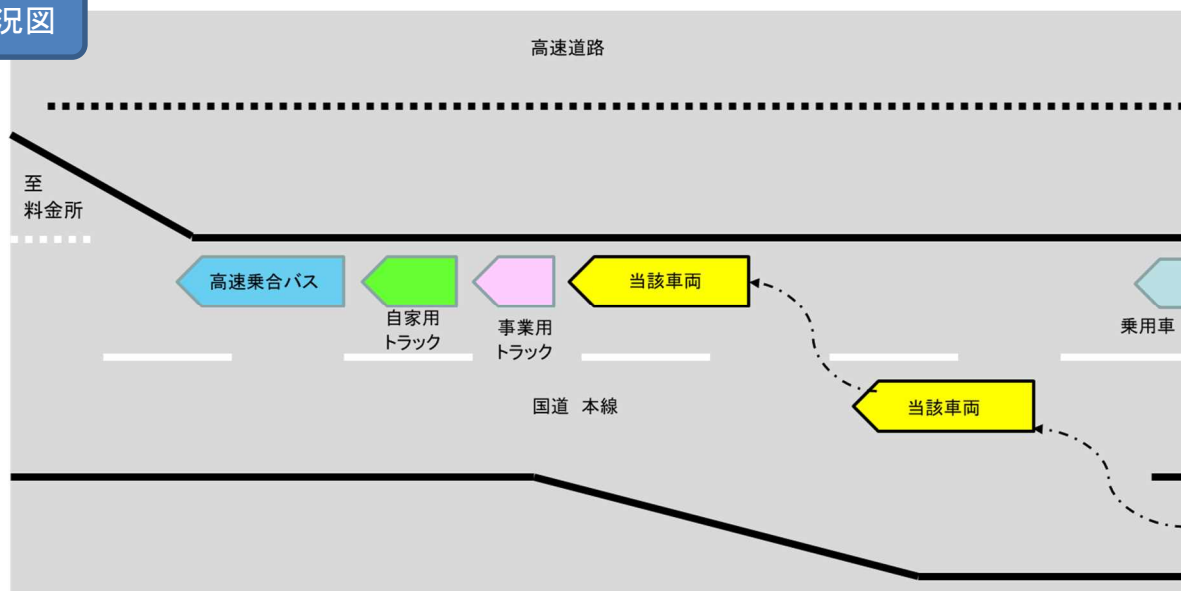
### 事故状況図

- 大型トレーラーが国道の側道から本線に合流し、その先の高速道路に進入するため第一車線から第二車線に車線変更をした直後、前方を走行していた事業用トラックが急ブレーキを行ったため、回避が間に合わず追突した。追突された事業用トラックはさらに前方を走行していた自家用トラックに追突し、押し出された自家用トラックがさらに前方にいる高速乗合バスに追突するという4台の玉突き追突事故となった。

- ✓ 事業用トラックが通過した直後に第二車線へ車線変更を開始している。
  - ✓ 車線変更完了直後に前方の事業用トラックがブレーキをかけ急減速している。車線変更完了時の前方の事業用トラックとの車間距離は約11m、後続の乗用車との車間距離は約15m。（建物や街灯の位置から推察）
  - ✓ そこから約2秒後、当該運転者が前方の事業用トラックの急減速に気づいたと思われ急減速をおこなったが間に合わず追突している。

- 当該車両が車線変更した際に、高速乗合バスの前方を走行していた大型トラックが急停止したことにより、その後ろを走行していた高速乗合バスが衝突を避けるために急停止したため、当該車両を含む後続車両がこれに対応出来ず、多重追突する事故に至ったと考えられる。
- 当該運転者は、「事故当時、前方車両の速度が速いため、車間距離はおのずと開いていくと思い込んでいた」と述べている。これまで約 27 年の経験年数があったが、その間事故・違反歴がほとんどなく、これまでの成功体験から、前方車両が急ブレーキをかける可能性があるという危険を予知する意識が薄くなっていたため、前方車両の急減速に対応することが出来ず追突する事故に至ったと考えられる。
- 当該運転者は、直近で受診した適性診断において「注意の配分」、「安全態度」、「危険感受性」の評価が他の項目に比べて低く、そのことについては事業者からも指導されていたが、事業者からの指導のあとに自ら診断結果を振り返る機会がなかったため、指導内容を再認識して改善することが不十分となり、前方車両に追突する事故に至った可能性が考えられる。
- 事業者は、適性診断結果に基づき指導を行っていたが、指導内容の運転者の理解度を把握する機会を十分に設けられていなかったことから、事故の未然防止のための十分な車間距離の確保を運転者に徹底させることが不十分となったため事故に至った可能性が考えられる。
- 事業者は、これまで全ての運転者で車線変更時の追突事故がなかったことからあらゆる場面で事故発生の可能性があることについて認識が不十分だった可能性があり、運転者に対する車間距離の確保の重要性に関する指導徹底が不十分となり事故に至った可能性が考えられる。
- 事業者は走行時の安全動作等の実態をドライブレコーダー映像やデジタコ記録により把握して、適切か否かの判定をしているが、その結果に基づく指導は特に判定が悪かった運転者のみであり、事故や違反歴がほとんどなかった当該運転者の走行時の実態把握と安全動作等の改善に向けた指導が不十分となり、事故に至った可能性が考えられる。

- 事業者は、いついかなる状況でも事故が発生する可能性があることを再認識し、全ての運転者にあらゆる状況で適切な車間距離を常に維持させ、追突事故を未然に防止できるよう、周囲の道路や交通環境に応じた適切な車間距離や走行方法についての指導を徹底することが重要である。また、ドライブレコーダー映像やデジタコ記録を用いた指導に加えて、添乗指導等の実車を用いた指導を一部の運転者だけでなく全ての運転者に対して定期的を実施することにより、走行時の実態把握と実態に応じた指導を行うことが有効である。
- 事業者は、事故の未然防止、再発防止のため、全ての運転者に自分自身の運転特性を十分に認識させることが重要である。そのため適性診断結果に基づいた指導を行った場合は診断の受診直後だけでなく、例えば点呼時などあらゆる機会を通じて定期的に理解度を把握し、必要に応じて再指導を行うことが重要である。
- 運転者は、いついかなる状況でも事故が発生する可能性があることを認識し、あらゆる状況で適切な車間距離を常に維持し、追突事故を未然に防止出来るように、周囲の道路や交通環境に応じた適切な車間距離の確保した走行を徹底する事が重要である。
- 運転者は、適性診断結果について、事業者から指導された際だけでなく、自分自身でも診断結果を定期的に見直しすることにより、自らの運転特性を常に意識し、課題点の改善を行うことにより、事故の未然防止や再発防止につなげることが重要である。
- 追突事故そのものの防止のためには、事業者や運転者だけの対策でなく、例えば車両に車間距離警報装置を設置することにより、危険な車間距離や運転操作をした運転者に対して走行中に意識させることが可能となり、有効であると考えられる。
