補足資料 「東日本大地震による仙台港緊急離棧について」

港内における津波遭遇報告

東日本大震災を経験して

仙台港での地震津波遭遇状況報告 3月11日その瞬間

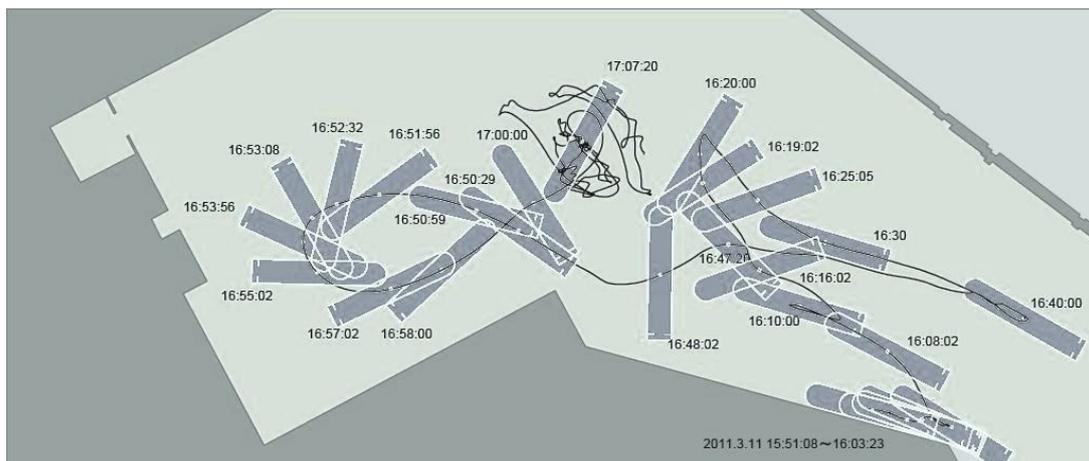
図 津波による港内での本船の挙動

港内は津波による引潮が始まっており、前方を目指しいくらかの移動はしたがゆっくり船体は後進し（港外へ水が流れる方向）錨の効果があるのか否か感じられない状態で、船尾が右後方の浚渫船へ接近し始めた。推進器を使用し位置調整し、運良く30m程度の横距離を取り、船体が50m程度オーバーラップしたところで、さらなる引潮で船底が着底し動きが止まった。

手遅れにならないように早々に錨鎖を5節またはややそれを超えるように伸ばそうと、ブレーキを緩めたところ伸ばし始めて間もなく錨鎖が引き出され、ブレーキがホールド能力を超えた。ブレーキドラムからライニングの加熱燃焼による濃い黒煙が上がりウインドラスが大きく振動した。全節錨鎖が伸出しエンドリンクのところでストップ、急いでコンプレッションバーのセットを行わせた。伸出した左舷錨鎖の巻き戻しは後回しにし、次は右舷錨を2節ウオークバックで投入しコンプレッションバーをセットした。

その後も船体は港内に発生した潮流に翻弄されOG 5kt以上の速力も観測した。その際に岸壁と接触し1基の推進器の損傷と左舷後部船体のボイドスペースに破口及び浸水が生じた。しかし、幸運にも機関室や燃料、バラスタタンの損傷や人身事故はなく浮力もStabilityも十分であった。その後の操船は意図的に障害物を回避する操作も状況によっては加えたが、全てが叶うものではないと考えた。そして基本は上手に衝突を避けるというより、速

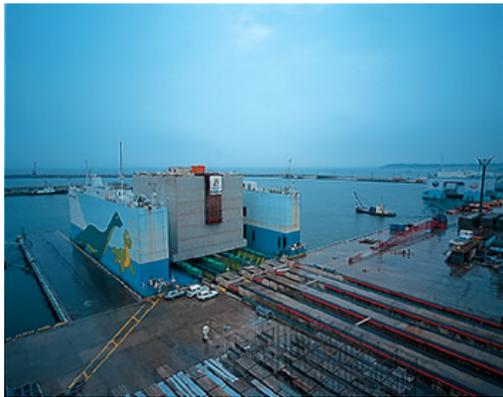
フローティングドック（FD）に搭載されたケーソン

18:25 津波により漂流していた国交省のフローティング・ドックが流れてきて、本船船尾に繰返し衝突。

19:00 フローティング・ドックが激しく本船の船尾に接触し、本船の船体外板が大きく凹んで損傷。本船に浸水は無い。

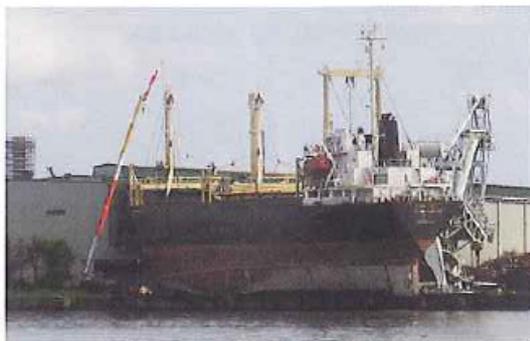
フェリー埠頭対岸に打ち上げられた貨物船

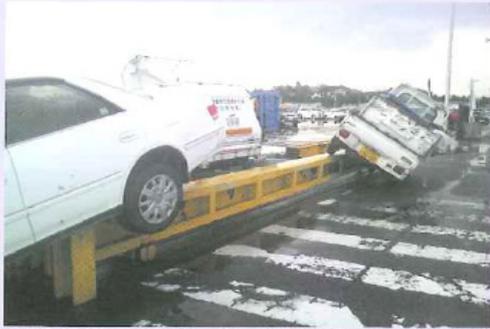
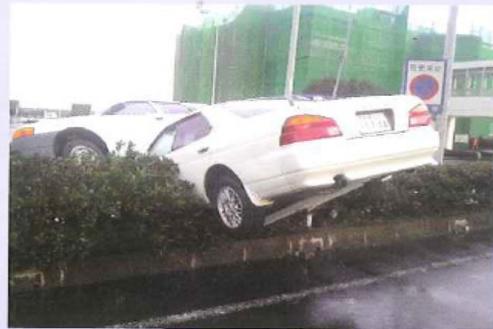
①② 津波に押し流され、ターミナル入り口付近まで押し流された乗用車

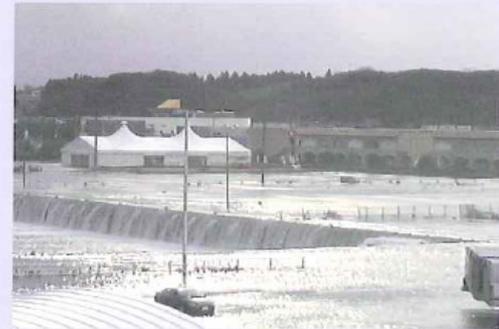
③ 引き波により、滝の様に岸壁から港内に流れ落ちる海水

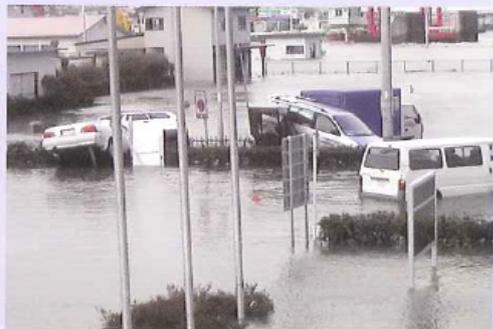
④ ヤード内が海水に侵食され浮かぶ乗用車

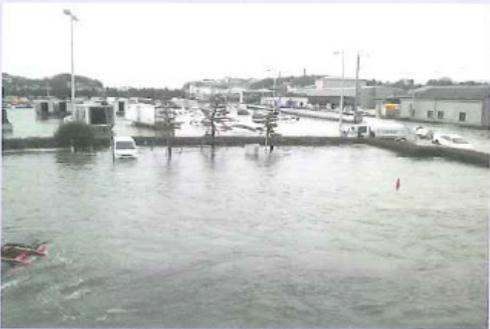
⑤ 海水はいよいよ一般道路を浸食し、地面との境目が見えない

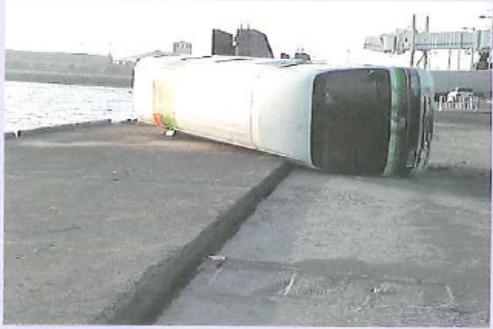
⑥ 引き波にさらわれ、港内に落ちる寸前で止まったバス

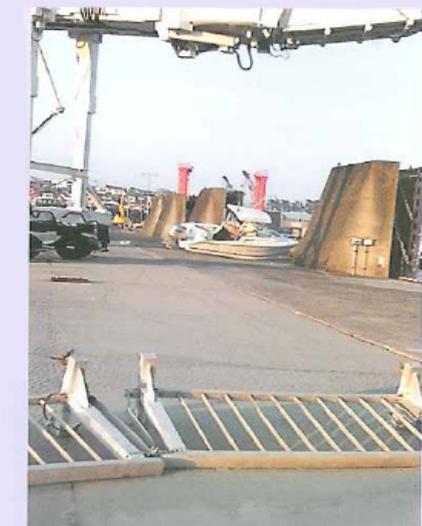
⑦ 津波に流されてきたヨット
