安全管理規程の不遵守が 要因となった船舶事故事例

運輸安全委員会事務局長崎事務所
令和7年2月

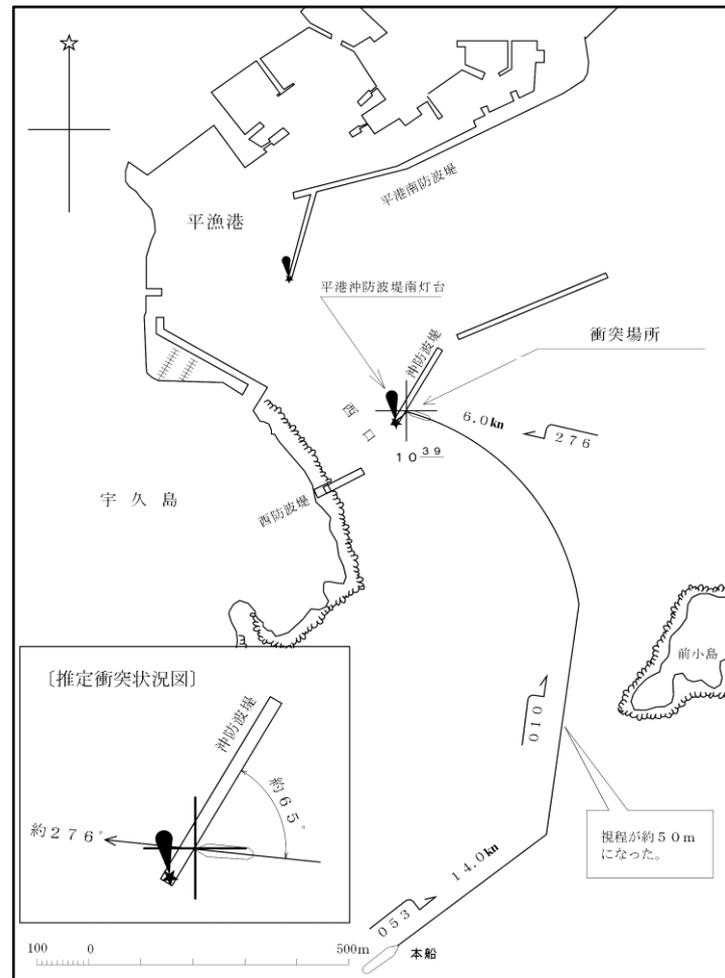
事例① 旅客フェリーA丸防波堤衝突(その1)

旅客フェリーA丸は、船長及び航海士ほか3人が乗り組み、乗客13人を乗せ、霧のため視界が制限された状況下、長崎県佐世保市宇久島南部の平漁港に入港中、沖防波堤に衝突した。

同船は、乗客4人が負傷し、船首部を損傷した。

本事故は、A丸が、長崎県宇久島南方において、同島平漁港に向けて航行中、霧のため視程が約50mと視界が制限される状況となった際、入港を中止して視界の回復を待つ措置がとられなかったため、西口を通過しようとして、沖防波堤に衝突したことにより発生したものと考えられる。

A丸において、入港を中止して、視界の回復を待つ措置がとられなかったのは、船長が安全管理規程を守らなかったことによるものと考えられる。

運航会社が、安全管理規程の運航基準を遵守するよう指導を徹底していなかったことが、本事故発生に関与したものと考えられる。

(1) 運航中止条件の徹底と、周囲の状況に応じた適切な航海当直体制の確立

- ① 運航管理者及び運航管理補助者の当直については当直予定表を定め、全船、本社、支店に一覧表を配布し、その所在を明らかにして連絡体制を厳正に改める。
- ② 入出港時の運航については、安全管理規程に従い、発航の中止及び航海中における港外での待機等の対応について必要な措置を確実に行うよう指導した。

(2) 各港及び航路上の気象・海象など船舶運航に必要な情報の随時収集及び運航管理者と乗組員との連絡体制と情報の共有化

- ① 運航管理者と船長の連絡情報は、いつでもどこからでも相互通信できるよう携帯電話を活用する。
- ② 運航管理者は、気象・海象その他の的確な情報を入手した場合は、ファクシミリ、携帯電話写真メール等で送信し、収集した情報で特に重要なことについては船長に直ちに連絡し、乗組員などとの情報の共有化を図る。

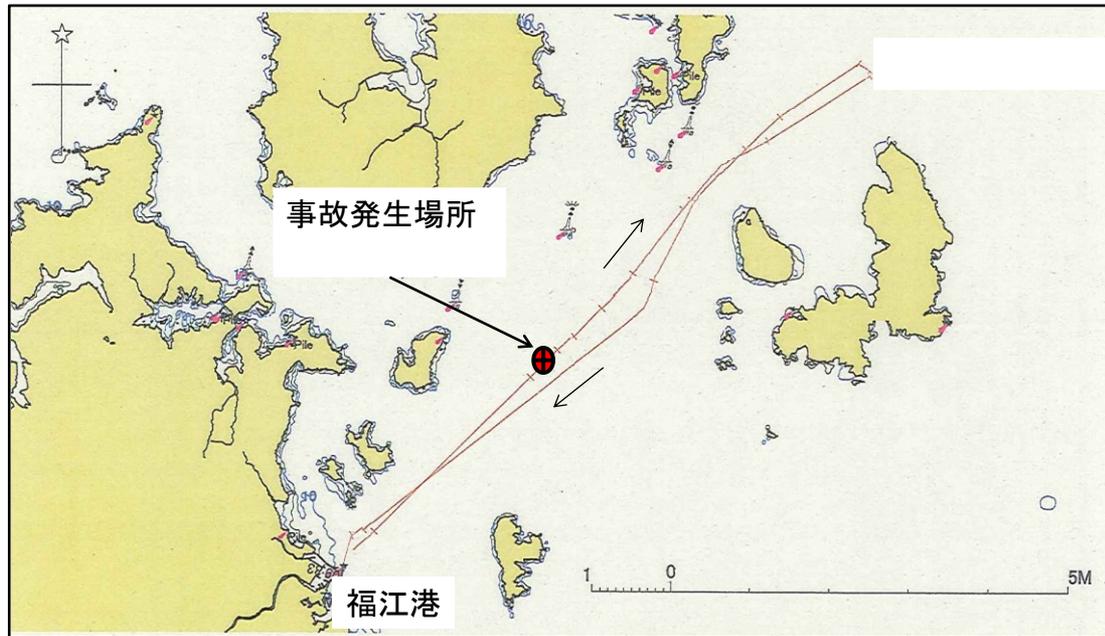
事例② 旅客フェリーB丸船体傾斜(その1)

旅客フェリーB丸は、船長ほか13人が乗り組み、旅客316人を乗せ、車両21台などを積載して福江島東方沖を北東進中、船体が左舷側に大傾斜した。

B丸では、旅客3人が負傷し、トラック10台及び乗用車2台に凹損などを生じるとともに、車両甲板内の左舷機関室出入口にある風雨密扉が曲損するなどの損傷を生じた。

本事故は、本船が、福江島北東方沖を北東進中、南東風を右舷側に受けて左舷側に傾斜を生じていたところ、右舷正横の後方から波高約4～5mの波を受けたため、左舷側に最大で約27°の傾斜を生じ、旅客が、長椅子から投げ出され、また、壁に当たるとともに、車両が横移動したことにより発生したものと考えられる。

(1) 大傾斜防止対策

① 運航基準の見直し

奈良尾、奈留島及び福江間に発生する特異な海象に対応できるよう「運航基準」に荒天対応のための項目を追記した。

② 運航ダイヤの変更

運航ダイヤについて検討し、航海速力を19.4knから18.0knとすることにより、運航ダイヤに余裕を持たせ、安全な航路の選択及び減速運航をすることとした。

(3) 荷崩れ防止策

車両の形状、車両重量及び海象に応じた固縛方向を策定するとともに、固縛マニュアルに従った固縛ができない車両については、積載を見合わせることにし、作業基準に明記した。

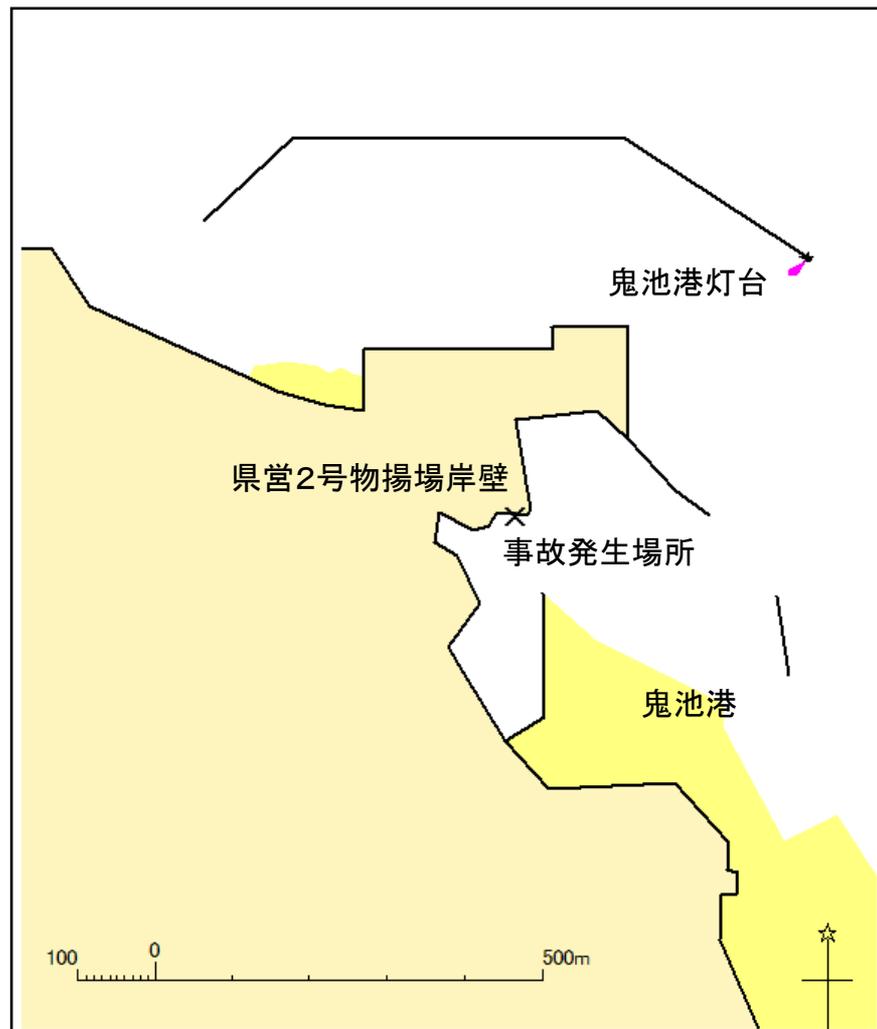
事例③ 旅客フェリーC丸旅客負傷(その1)

旅客フェリーC丸は、船長ほか5人が乗り組み、旅客85人を乗せ、車両19台を積載し、熊本県天草市鬼池港において、県営2号物揚場岸壁に着岸作業中、右舷船首部が同岸壁に接触し、旅客3人が軽傷を負った。

C丸は、右舷船首外板に凹損を生じ、また、県営2号物揚場岸壁は、防衝設備の基部に亀裂を生じた。

本事故は、強風、波浪注意報が発表されている状況下、C丸が、鬼池港において、県営2号物揚場岸壁に入船右舷着けの着岸作業中、旅客2人がトイレに、旅客1人が車両甲板にそれぞれいたところ、船長が、同岸壁と平行になる針路に定め、同岸壁と右舷側との横距離を約6～7mとして同岸壁に接近したため、左舷船首方からの風速(相対)約16m/sの西南西風により、船首が風下(右舷側)に圧流され、右舷船首部が県営2号物揚場岸壁に接触し、トイレにいた旅客の1人が右小指打撲傷等を、他の1人が頸椎捻挫等を、車両甲板にいた旅客が腰部打撲傷等をそれぞれ負ったことにより発生したものと考えられる。

旅客2人がトイレに、旅客1人が車両甲板にそれぞれいたのは、本船では、旅客に対し、着岸するまで客席を離れないこととの注意事項が徹底されておらず、また、着岸するまで旅客の車両甲板(区域)への立入りを禁止するなどの安全管理規程及び作業基準の規定が遵守されていなかったことによるものと考えられる。

- (1) 入港前の録音テープによる案内放送を流す前、乗組員がマイクにより、船が完全に着岸するまで席を立たないように注意喚起放送を行うこととした。
- (2) 着岸時に岸壁への接触が予想される場合には、船首配置の乗組員がマイクにより、旅客に対してショックに備える体勢をとるように緊急放送を行うことを乗組員に指示した。

管理会社は、旅客の安全確保を図るため、乗組員に対し、安全管理規程及び作業基準を遵守させ、船が完全に着岸した後、本件昇降口を開放するように指導し、また、旅客に対し、船が着岸する際の危険性についての説明をした上、トイレを利用することも含め船が完全に着岸するまで客席を離れないよう、乗船券の販売時に窓口で呼び掛けたり、本件昇降口付近に掲示したりするなどの着岸するまで旅客が離席しないことを周知徹底する対策を検討することが望まれる。

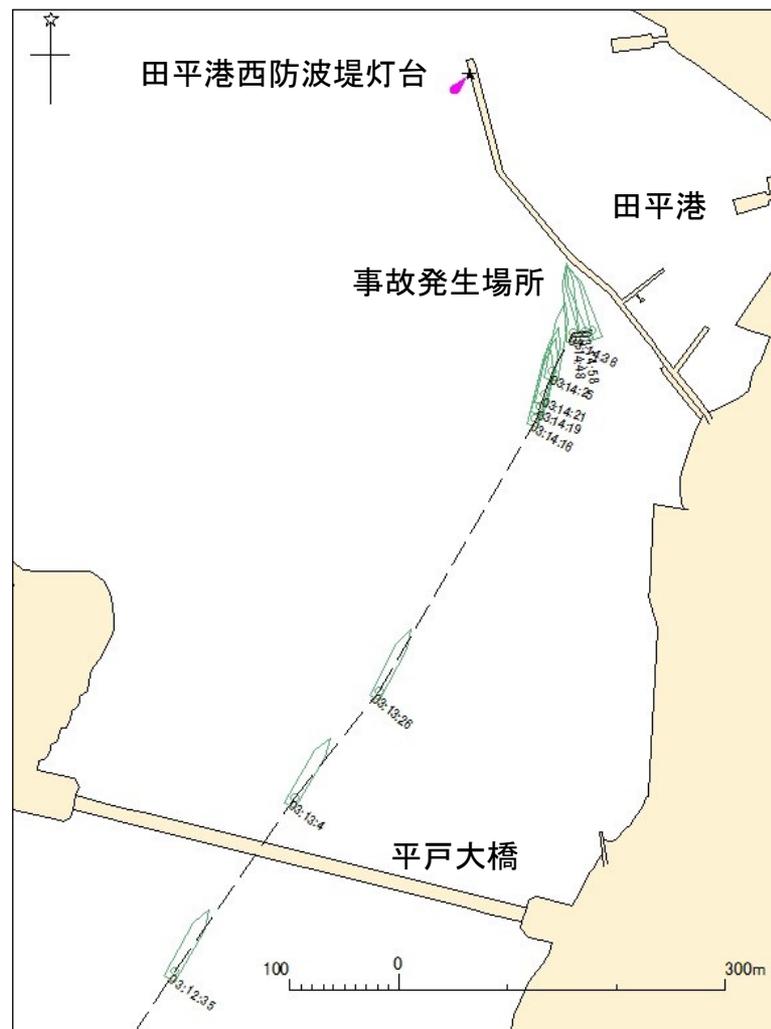
事例④ 貨物船D丸防波堤衝突(その1)

貨物船D丸は、北東進中、防波堤に衝突した。
D丸は、球状船首部の凹損等を生じ、また、防波堤は、コンクリートブロックに欠損を生じた。

本事故は、夜間、本船が、船長が在橋していない状況下、狭水道である平戸瀬戸を北東進中、航海士が、平戸大橋下を通過後すぐに左舵を取ることを失念していたため、左転する時機を失し、本件防波堤に衝突したものと考えられる。

- ・時間に余裕のある限り、平戸瀬戸を回避して沖の航路を選定すること。
- ・やむを得ず平戸瀬戸を航行することとなった場合は、3マイル手前で船長及び機関長に連絡することを厳守し、船長は必ず操船指揮をとること。
- ・当直時間を変更するなどして、船長の船橋当直時に狭水道の通過時間が当たるように工夫すること。

- ・航行中は一時的な感情にとらわれることなく、自身の感情をコントロールし、転針する時機を失することのないよう、操船に集中すること。
- ・狭水道を航行する場合は、法令等を遵守し、船長の指揮の下で操船すること。

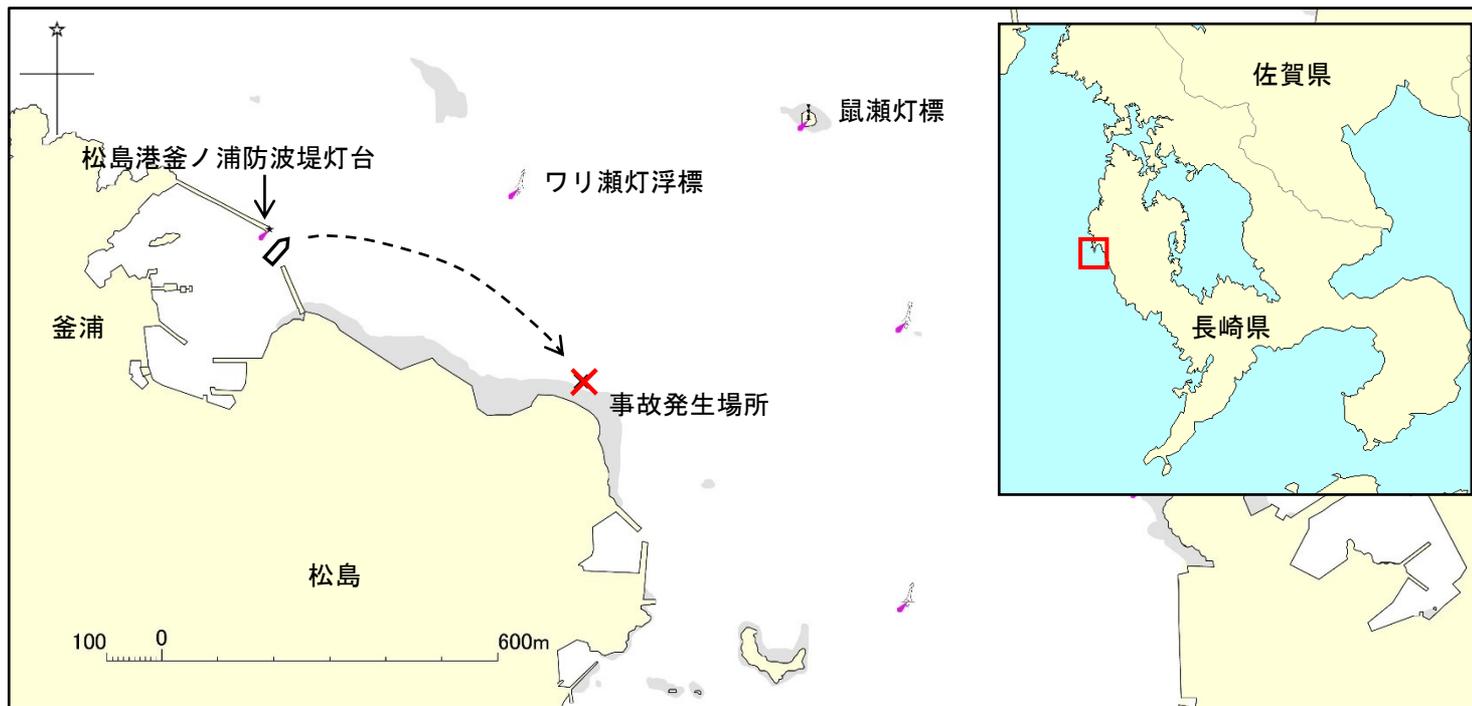
事例⑤ 旅客船E丸乗揚(その1)

旅客船E丸は、航行中、浅所に乗り揚げた。

E丸は、船底部に凹損等を生じた。

本事故は、夜間、本船が、松島北東方沖を航行中、大雪により視程が約50mとなった際、船長が、レーダー及びGPSプロッターで船位の確認ができないまま目視での操船により基準航行を続けたため、松島北東方沖の浅所に向かって変針しながら航行していることに気付かず、同浅所に乗り揚げたものと考えられる。

- ・乗組員に対し、安全運航の徹底を指示し、再発防止策に関する意見交換を行ったほか、運航前に航海計器を起動させて正常に作動していることを確認するよう指導を行った。

- ・船長は、視程が500m以下となった場合は、運航基準を遵守し、停船または基準航行を中止すること。
- ・船長は、視界制限状態の中を発航する際、レーダーやGPSプロッターなど、常に活用できるように調整しておくこと。
- ・船長は、視界制限状態の中を航行する際、乗組員にレーダーで監視させるなどして当直体制を強化すること。
