令和 5 年 2 月 1 日

東北運輸局秋田運輸支局長

### 大型車の車輪脱落事故に対する未然防止の再徹底について

## 「大型車の車輪脱落事故防止対策に係る調査・分析検討会」 の中間取りまとめを公表します

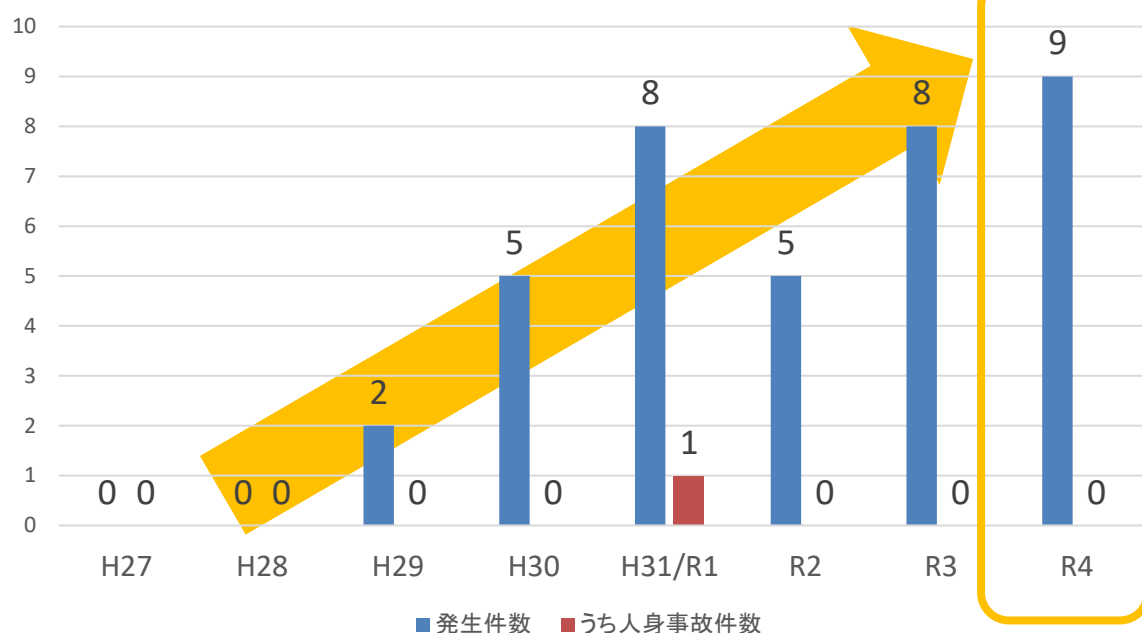
### 秋田県内における車輪脱落事故発生件数の推移

- ・秋田県内での車輪脱落事故発生件数は平成29年度以降増加傾向
- ・令和4年度(速報値)は過去最悪だった令和3年度を上回った

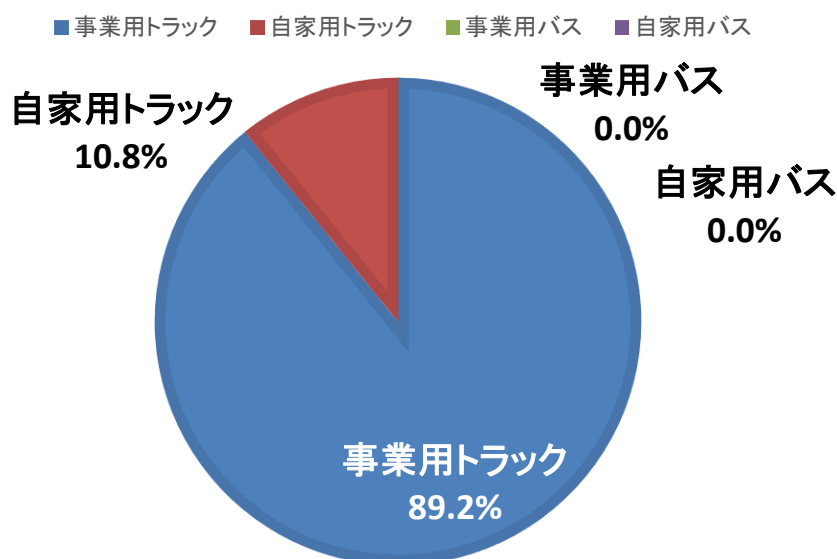
### 車輪脱落事故発生割合(業態別)

- ・秋田県内での車輪脱落事故は全てトラックによる事故で、その約9割が事業用トラックによる事故

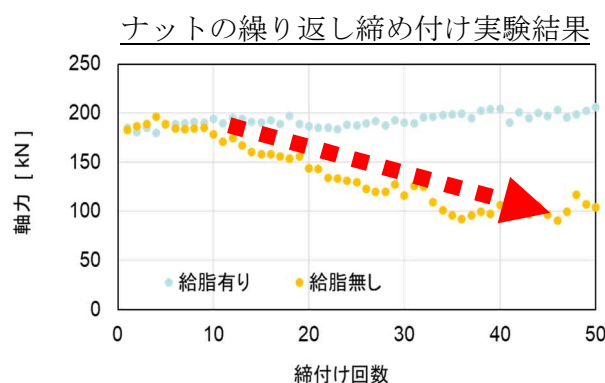
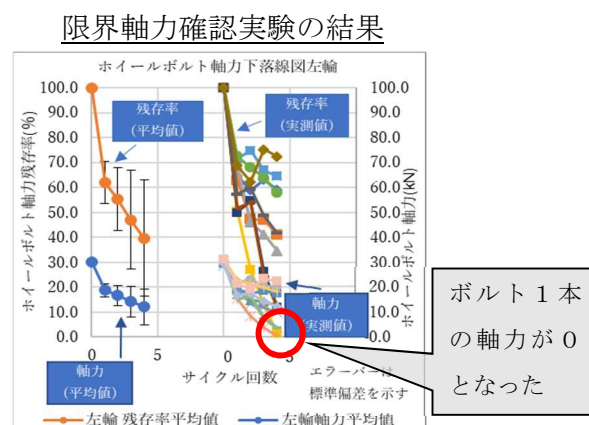
- ボルト、ナットは適切に潤滑剤の塗布を行わない場合、締め付けを繰り返すたびに、締め付け力（軸力）が徐々に低下する（下記左図）
- 最大積載の大型貨物自動車の左右の駆動輪をメーカーの規定トルクよりも低いトルクで締め付け、悪路条件等を模擬したテストコースをサイクル走行させた結果、軸力が一定の水準より小さい場合に（今回の実験では初期軸力 30kN での実験において）、走行に伴い急速に軸力が低下し、0になることが確認された（赤丸で囲んだ点。下記右図）

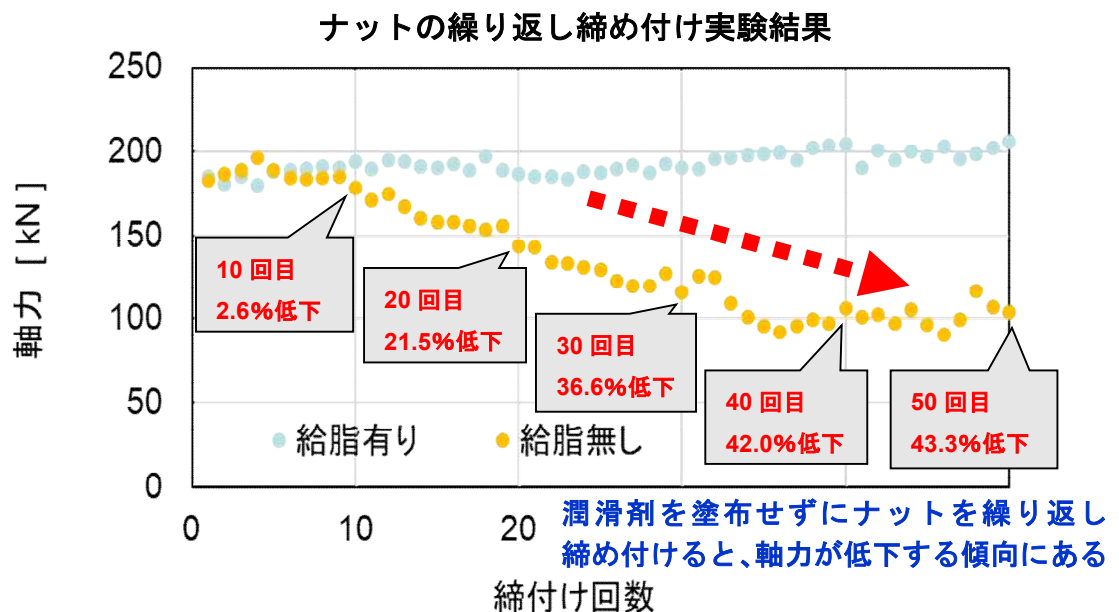
#### ナットの繰り返し締め付け実験結果

- ・ボルト、ナットは指定箇所へ潤滑剤の塗布を行わない場合、締め付けを繰り返すたびに自動車メーカーの規定トルクに対して発生する軸力が徐々に低下する事が分かった。
- ・タイヤ脱着作業時の適切な潤滑剤の塗布により、軸力低下を抑えることができると考えられる。

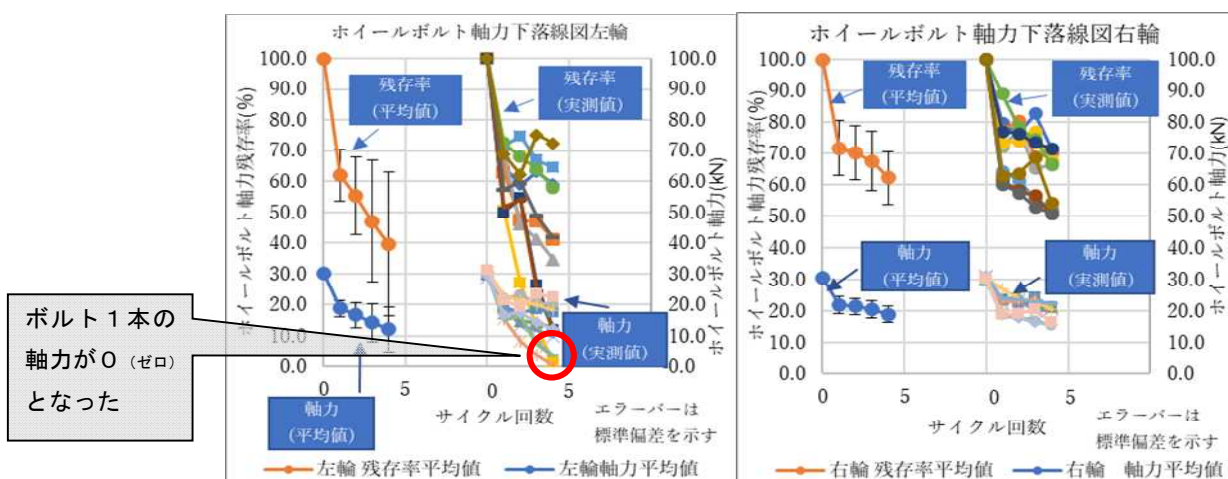
#### 限界軸力確認実験の結果

- ・最大積載の大型貨物自動車の左右の駆動輪をメーカーの規定トルクよりも低いトルクで締め付け、悪路条件等を模擬したテストコースをサイクル走行させた結果、軸力が一定の水準より小さい場合に（今回の実験では初期軸力 30kN での実験において）、走行に伴い急速に軸力が低下し、0（ゼロ）になることが確認された（赤丸で囲んだ点）。
