事業用自動車事故調査報告書に係る事故の再発防止策について

事業用自動車事故調査報告書 概要

～トラクタ・バンセミトレーラの追突事故～

(香川県観音寺市)

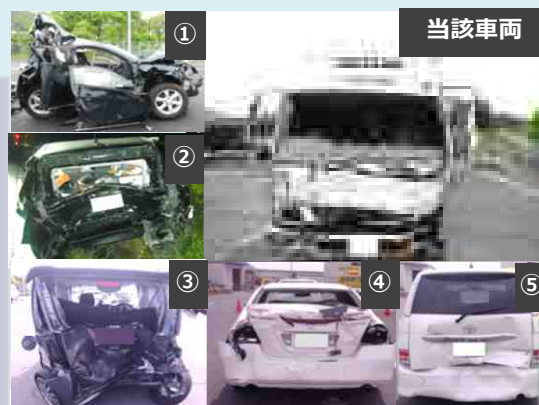
平成28年5月3日21時39分頃、山口県下松市の山陽自動車道下り線において、食品約2,000kgを積載した中型トラックが片側2車線の第1通行帯を走行中、渋滞で停止中の車列に追突し、合計7台の車両が関係する追突事故が発生した。

この事故により、中型トラックに追突された乗用車の乗員3名が死亡し、2名が重傷を負うとともに、関係車両の乗員1名が重傷を、4名が軽傷を負った。

- ・ 当時、事故等により最高速度が50km/hに規制されていたにもかかわらず、運転者が、約90km/hの高速度で**漫然と進行**し、かつ、何らかの要因で**一定時間前方不注視**の状態に陥ったため、渋滞により停止中の車列が目前に迫っていることに気付かなかったことで起きたものと考えられる。
- ・ 当該事業者においては、運転者の労働時間を全く把握しておらず過労運転防止の措置を講じていないこと、グループ企業の社員である運行管理者も果たすべき業務をほとんど行っていないことなど**運行管理体制が全く機能していなかった**と推定されるほか、安全運転に関する指導教育を行っていないなど、**事業者としての義務を果たしていなかったもの**と推定され、このように事業者において同運転者の安全運転に関する意識の徹底が図られていなかったことが、結果として事故につながったと考えられる。

- ★ 事業者は、輸送の安全を確保する上で、次に掲げた取組を徹底する必要がある。
 - ・ 運転者に対し、**指導監督告示**に基づいた**適切な指導及び監督**を行うこと。
 - ・ **適切な運行管理体制を構築**した上で、運行管理者に対し、業務の的確な処理及び運行管理規程の遵守について、**適切な指導及び監督**を行うこと。
- ★ 国土交通省は、運行管理体制が形骸化し機能していない事業者が見過ごされることのないよう、グループ点呼を実施する旨の報告のあった事業者については、その実態を把握し、必要に応じ、適正な運用がなされるよう是正させるなど、適切な措置を講じる必要がある。

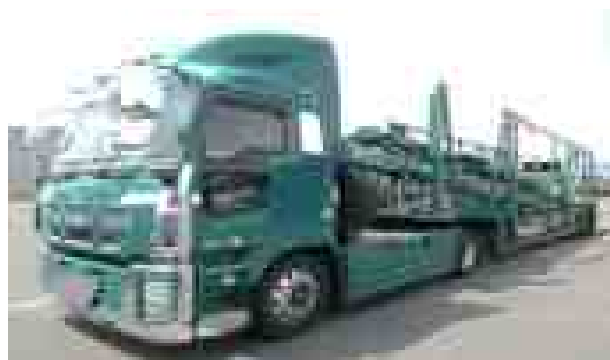
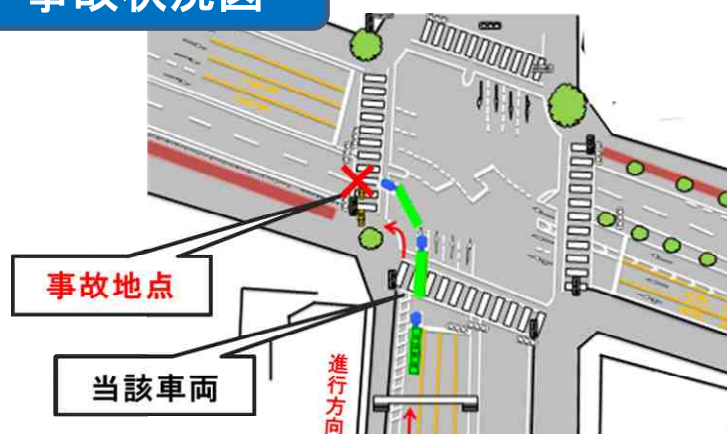
事故状況図

平成28年6月4日9時53分頃、大阪市住之江区の府道29号線の信号交差点において、トラクタ・車両運搬セミトレーラが交差点を左折した際、横断歩道を左側から横断していた車いす利用者等を轢過した。

この事故により、車いす利用者が死亡し、車いすを押していた歩行者が重傷を負った。

- ・ 運転者が、横断歩道を左側から横断していた車いす利用者等に**全く気付かず**、車両の前部中央付近で轢過したことで起きたものと考えられる。
- ・ 運転者は、右方向から来る自転車のみに関心をもち、**左方の安全確認を十分に行わなかった**ものであり、同運転者の適性診断結果では、「信号の変化や他の交通の動きを予測した運転を行うことや歩行者や自転車のそばを通過する際は思いやりのある運転を心がける」こと等について**指摘されていた**ところ、事業者が**これらを踏まえるなどした指導・教育を行っていなかった**ことも事故につながった要因である可能性が考えられる。
- ・ 事業者においては、多くの改善基準告示違反が認められるほか、運行管理上の不備も多く、同運転者については、事故前日からの長時間に及ぶ業務から注意力が低下していた可能性があり、**適切な労務管理・運行管理が行われていなかった**ことも事故の背景にある可能性が考えられる。

- ★事業者は、平素から次に掲げた取組を徹底することが重要である。
- ・ 運転者に対し、「**横断歩道等における歩行者等の優先**」を徹底し、歩行者等が安全に道路を通行できるよう、**思いやり運転**を身につけるよう教育すること。
 - ・ 運転者に対し、交差点で左折又は右折する場合は、直接視界及び間接視界により、車両の左右及び前方下方に**歩行者等がいなか十分確認**するよう指導教育すること。
 - ・ 運行管理者に、適性診断の結果を運転者に伝達させ、**指摘事項を十分に自覚させる**よう継続的に指導を行わせること。
 - ・ 運行管理者に、**対面での点呼と運転者の体調確認**等を確実に実施させ、適切な運行指示を行わせること。
 - ・ 運行管理者に、拘束時間、休息期間、連続運転時間等に関する**基準を遵守した乗務割**を作成させること。

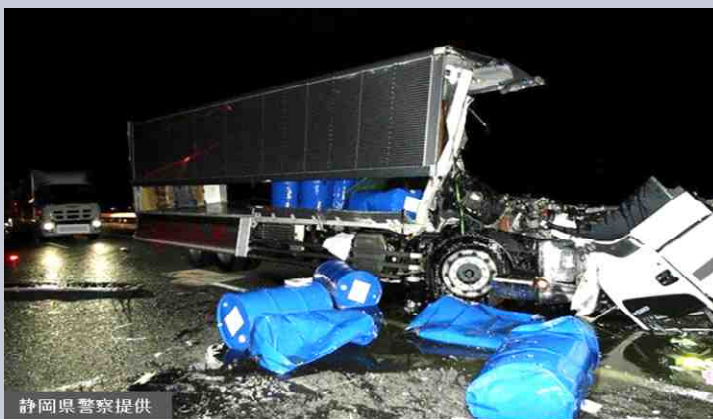
平成28年8月28日22時13分頃、静岡県焼津市の東名高速道路（上り）の大井川橋において、大型トラックが片側2車線の第1通行帯を走行中、前方の路側帯に停車していたトラクタ・セミトレーラに追突した。追突の衝撃で大型トラックに積まれていたドラム缶のうち40本が落下し、散乱したドラム缶が上り車線1台及び下り車線3台の乗用車に接触した。

この事故により、大型トラックの運転者が軽傷を負ったほか、上り車線走行中の車両1台及び下り車線走行中の車両1台の運転者がそれぞれ軽傷を負い、ドラム缶に入っていた潤滑油約1,000リットルが路上に流出した。

- ・ 運転者が、約90km/hの速度で視線を遠くにして**漫然と運転**していたため、相手車両が走行車線に約0.8mはみ出して**停止していたことに気付かず追突した**ものと考えられる。
- ・ 運転者は、改善基準告示に定める**拘束時間や連続運転時間の制限を超える勤務が多数認められ**、事故当日も、**5時間を超える連続運転**を行っていたものであり、同運転者の疲労が蓄積し、注意力が低下していた可能性が考えられる。
- ・ 事業者においては、運行管理者が運転者の拘束時間や連続運転時間の確認を十分行うことなく、依頼に応じて出庫時に予定されていない運送も下請運送として引き受けている状況にあり、**点呼や運行指示も適切に実施されていないなど、労務管理・運行管理が不適切であったことが、改善基準告示違反の状態を生じさせ、事故の背景にもなった可能性が考えられる。**

- ★事業者は、運転者の疲労が蓄積した状態での運転等による事故を防止するため、次に掲げる取組を徹底する必要がある。
 - ・ 運転者の勤務状況を把握し、**疲労が蓄積しないように適切な乗務管理**を行うこと。
 - ・ 運行管理者に対し、**点呼を確実に実施**し、安全運行のための必要な指示を行うよう指導すること。
 - ・ 運行中に当初の運行計画を変更する場合は、運行管理者において、点呼簿に正確に記録を残すとともに、必要により中間点呼を行う時間や場所を伝達し、休息期間や休憩場所について指示するなど、**運転者が過労運転とならないよう十分考慮した適切な運行指示**を行うこと。
