事業用自動車事故調査報告書に係る事故の再発防止策について

貸切バスの転落事故（長野県北佐久郡軽井沢町）

平成29年6月29日

事業用自動車事故調査委員会

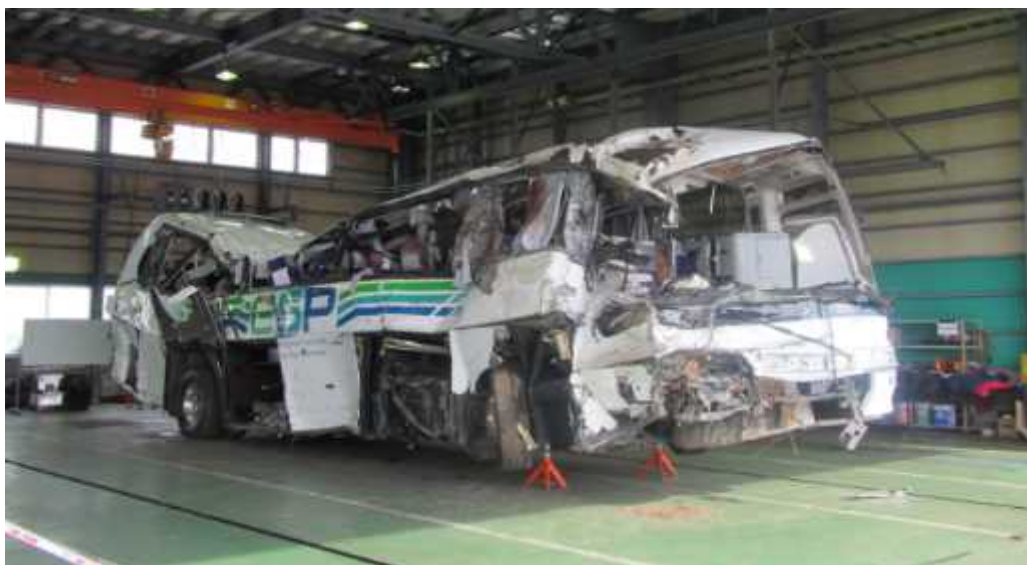
写真1 前面及び右側面

- ・立ち木との衝突で屋根の部分が大きく凹み、全体が「くの字型」に変形していた。また、右側面は左側面と比較して損傷の程度が大きく、右側面の窓ガラスのほとんどが破損又は脱落していた。
- ・右前方が大破しており、特に運転者席のある右前方上部が衝突により大きく

変形していた。

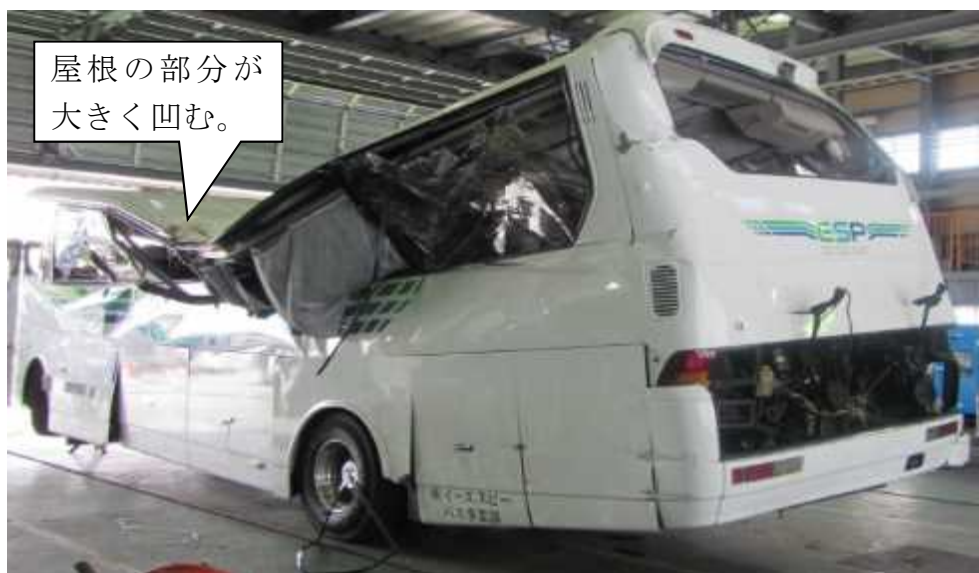
写真2 後面及び左側面

- ・左側面後部には、参考図1のC42付近の左側ガードレールとの接触によるものとみられる擦り傷及び塗装の剥がれがあった。

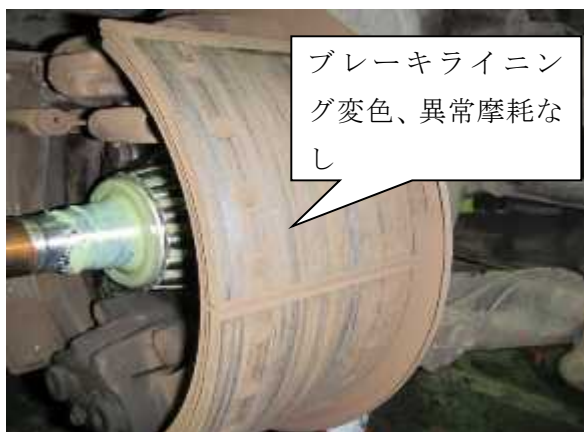
写真3 右前輪ブレーキライニング

ブレーキドラム表面にヒートクラック、段付き等の異常摩耗は確認されなかった。

- ・事故後に当該車両を調査した結果、2.3.1.3(2)に記述したように、当該車両のブレーキライニング及びブレーキドラムには、変色、ヒートクラック、段付き及び異常摩耗はなく、フェード現象は起こっていなかったものと認められる。
- ・ブレーキ用のエアタンクについては、前輪ブレーキ用エアタンクは事故の衝撃で破損しているが、後輪ブレーキ用エアタンク及びエアタンク近傍のエア配管は目視で確認できる範囲では、亀裂は生じていなかった。また、2.3.1.2 に記述したように、当該車両はブレーキ用のエア圧が何らかの原因で低下すると警報音が鳴る構造であり、3.3.3 に記述した実車実験で確認されたように、警報音が鳴った場合には最後部座席においても聞こえるような音圧であるにもかかわらず、2.5 に記述したように、当該車両の乗客からは、事故が発生する前に警報音のような音を聞いたとの情報は得られていない。これらのことから、ブレーキ用エア配管等からのエア漏れやフットブレーキ多用によるエア圧低下は生じていなかったと考えられる。
- ・2.3.1.2 に記述したように、ブレーキ用エア配管は車体内部に配管されており、外気にさらされていないことや、2.3.1.3(2)①に記述したように、事故後、後輪ブレーキ用エアタンクからの水分の流出はなかったことから、ブレーキ用エア配管等の内部での凝結水の凍結によるブレーキ失陥が生じてはいなかったと考えられる。
- ・さらに、運転者席のブレーキペダル付近にはブレーキ操作の障害となるような物は発見できなかったことから、障害物によりブレーキ操作が妨げられた可能性は低いと考えられる。

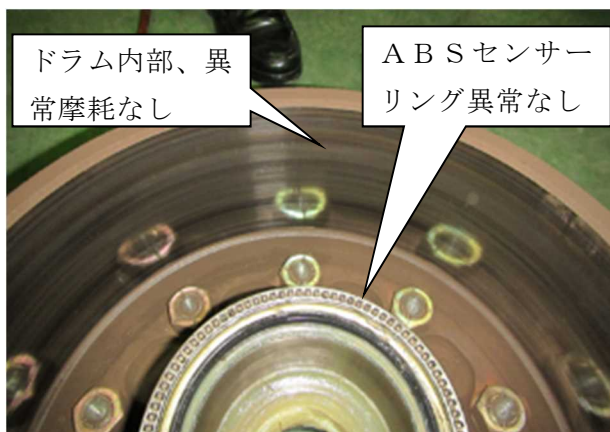
写真4 右前輪ブレーキドラム

- ・ブレーキドラム内にあるABSセンサー及びセンサーリングに異常は確認されなかった。

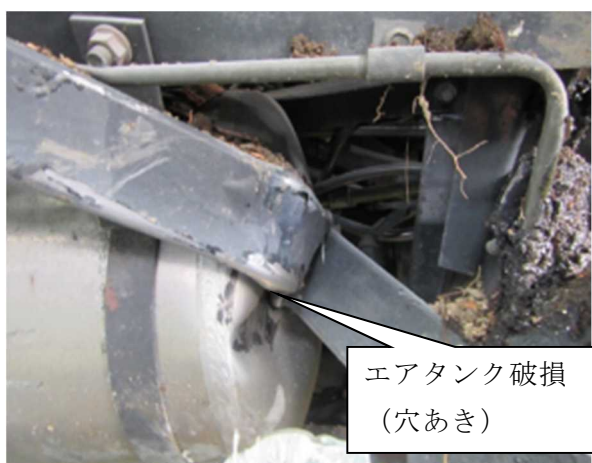
写真5 前輪ブレーキ用右側エアタンク

- ・ブレーキペダルを手動で動かしたところ、正常に作動した。前輪ブレーキ用のエアタンクは破損（穴あき）し、エアは残っていなかった。また、後輪ブレーキ用エアタンクに目立った外傷はなかった。なお、ブレーキエア圧力メータの指針は、前輪ブレーキ用エアタンクが約 300kPa、後輪ブレーキ用エアタンクが約 700kPa のエア圧を表示していた。

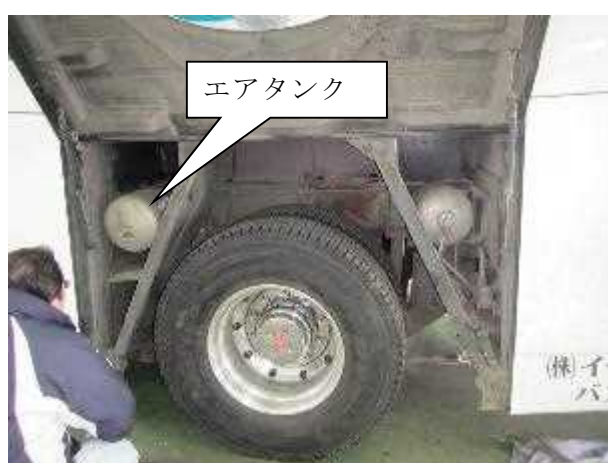
写真6 後輪ブレーキ用左側エアタンク

- ・ブレーキ用のエアタンク及びエアタンク近傍のエア配管には老朽化や疲労等による亀裂は確認されなかった。

- ・後輪ブレーキ用のエアタンクからの水分の流出はなかった。
- ・ブレーキペダル付近には、ブレーキ操作の障害となるようなものはなかった。

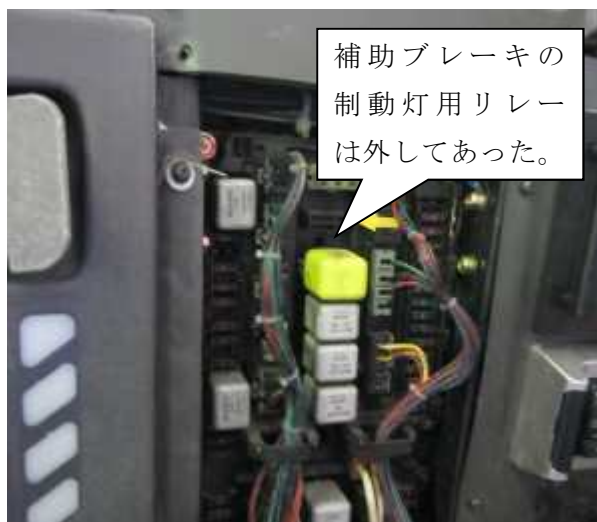
写真8 ヒューズボックス

- ・補助ブレーキは、レバーが損傷しているため、作動したか不明である。また、補助ブレーキの制動灯用リレーは取り外されており、補助ブレーキが作動しても、制動灯が点灯しない状態となっていた。

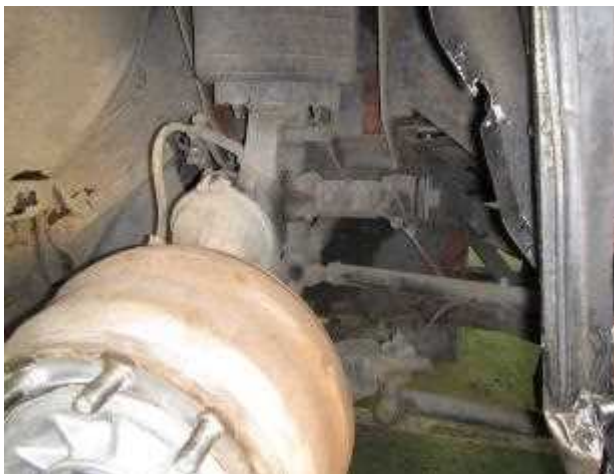
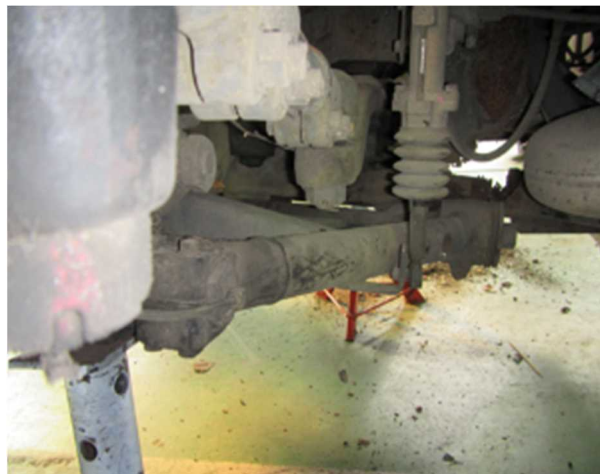
写真10 前輪右側ナックルアーム周辺 写真11 前輪左側ステアリングリンク周辺

- ・前軸をジャッキアップした状態で、片側車輪を左右に動かしたところ、左右ナックルアーム、ステアリングリンク周辺の動き及びサスペンション系に異常は確認されなかった。
- ・車体の下回り、フレーム等には、目視で確認する限り大きな破損や変形は見られなかったが、広い範囲で腐食が確認された。

- ・2.3.1.3(2)に記述したように、車体の下回り等には広い範囲で腐食が認められたが、車体の下回り、ボディ、サスペンション各メンバー、同取付け部分、フレーム等には、目視で確認する限り大きな破損や変形は見られなかった。また、車両をジャッキアップした状態で片側車輪を左右に動かしたところ、左右のナックルアーム、ステアリングリンク周辺の動き及びサスペンション系に異常はなかった。これらのことから、当該腐食によりブレーキの制動力又はハンドルの操作性能が低下した可能性は低いと推定される。
- ・2.3.1.4に記述したように、事故後の当該車両のダイアグコードの分析結果では、「フィンガーコントロールユニット」の異常を示すエラーコードが確認されているが、このコードは、転落時に同ユニットの回路が断線又は短絡したことを示すものであり、その際のギヤシフトレバーがニュートラルの位置にあったことを示唆している（ただし、このことは、4速、5速又は6速の位置にあったギヤシフトレバーが転落時にニュートラルの位置に移動した可能性を否定するものではない）。このことは、4.1.1に記述した当該運転者の運転操作に関する分析と矛盾しないと考えられる。

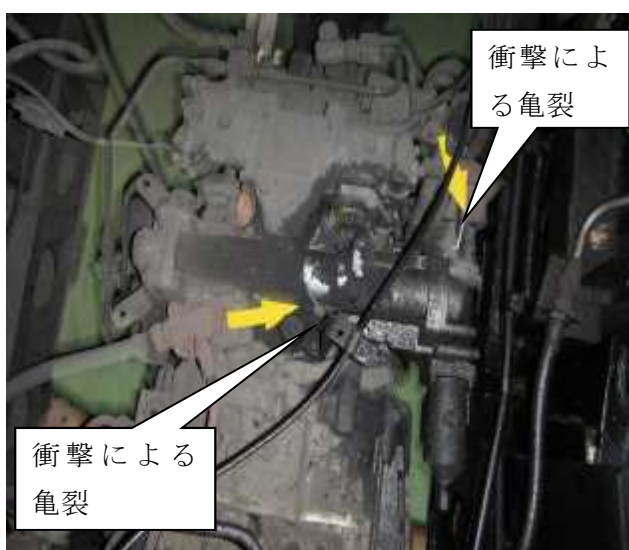
写真12 変速機上部

- ・変速ギヤはニュートラルの位置にあった。
- ・変速機上部には亀裂が確認された。

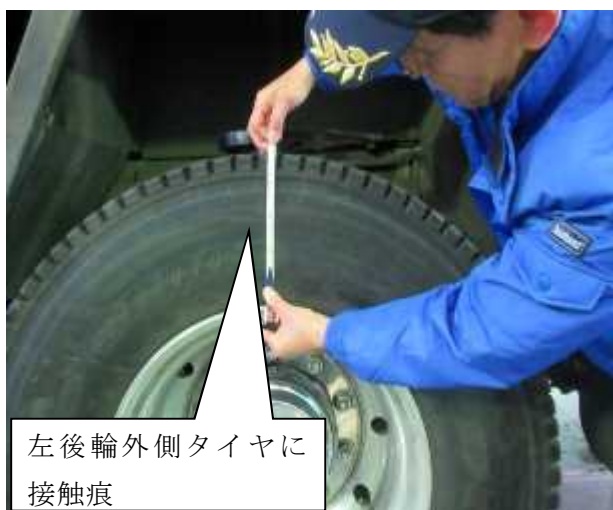
写真 14 後輪左側タイヤ

⑥ タイヤ（写真 14、15 参照）

- ・タイヤは全輪がスタッドレスタイヤであった。
- ・タイヤには、バースト、パンク等の損傷は確認されなかった。
- ・タイヤの溝は基準以上の深さがあり、偏摩耗はなかった。
- ・左後輪外側タイヤには縁石との接触によるものと見られる接触痕があった。

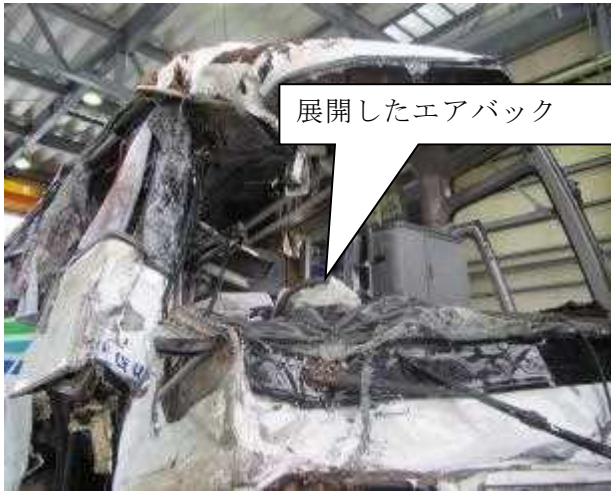
写真 16 車両前面

- ・座席は救助のために取り外されているものがいくつかあるものの、それ以外の座席は床に固定されていた。
- ・運転者席用のエアバッグは、展開していた。
- ・シートベルトは、運転者席に 3 点式のものの、乗客席に 2 点式のものが、それぞれ備えられていた。

展開したエアバック

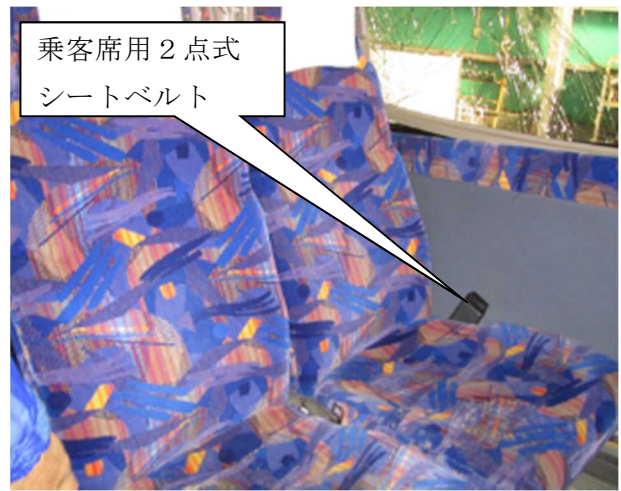
写真 17 乗客用座席及びシートベルト

乗客席用 2 点式
シートベルト

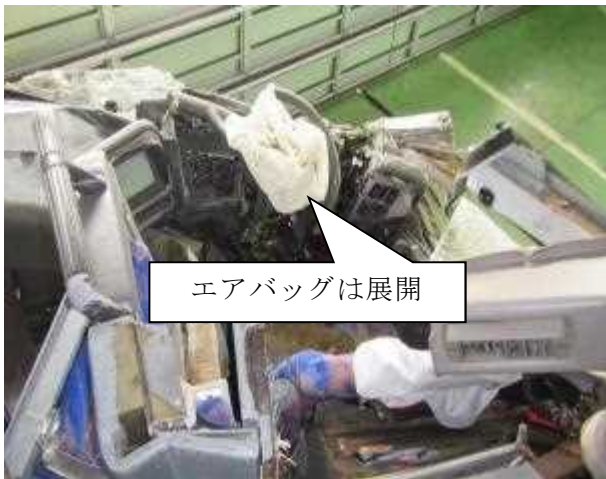
写真 18 運転者席周辺（上方から撮影）

エアバッグは展開

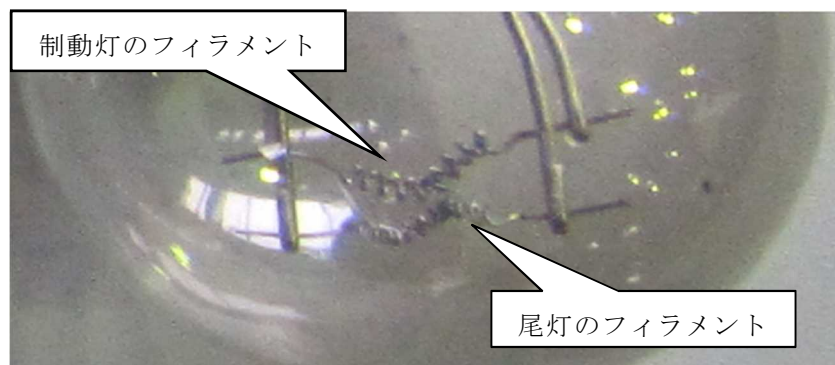
- ・後面の左側コンビネーションランプのバルブ内の尾灯用及び制動灯用の 2 本のフィラメントがいずれも細かく曲がっていた（写真 19 参照）。

制動灯のフィラメント

尾灯のフィラメント

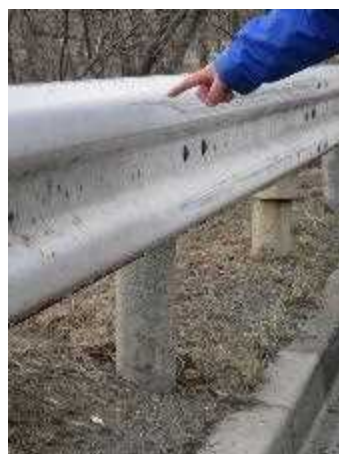
写真 20 ガードレールの傷跡

- ・ C42 の左側のガードレールには、当該車両の左側後部の接触によるものと見られる傷跡が残っていた（写真 20 参照）。また、C42 の左側の縁石及び路面には、当該車両左側タイヤのものと見られるタイヤ痕が付いていた（写真 21 参照）。

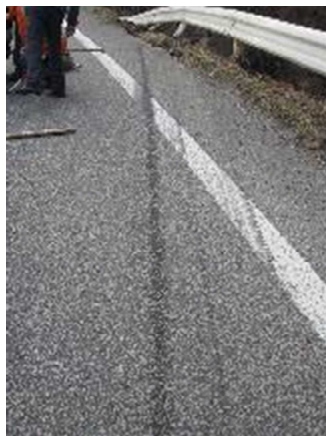
写真 22 路面のタイヤ痕

- ・ C43 の路面には、センターライン近傍から道路右側のガードレールの当該車両の転落箇所に向けて左に緩やかにカーブした、当該車両右前タイヤのものと見られるタイヤ痕が付いており、同タイヤ痕の右側に右後タイヤのものと見られるタイヤ痕が付いていた（写真 22、23 参照）。タイヤ痕と車道外側線との角度は約 11 度であった。

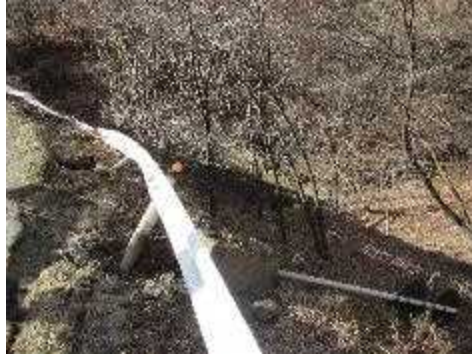
写真 24 なぎ倒されたガードレール

- ・ 道路右側のガードレールは約 30m にわたりなぎ倒されており、最大約 2 m 崖側に移動していた（写真 24 参照）。また、ガードレールには当該車両の接触によるものと見られる傷跡が約 20m にわたり多数残っていた（写真 25-1～25-6 参照）。

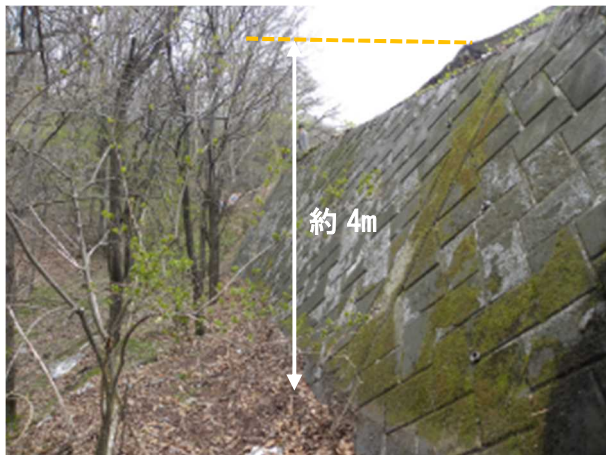
写真 26 転落地点（路面から約 4 m）

- ・当該車両の転落地点は路面から約 4 m 下であった（写真 26 参照）。
- ・立ち木には、当該車両が衝突したことによるものと見られる傷（地面から高さ約 3.8m）が付いていた（写真 27 参照）。

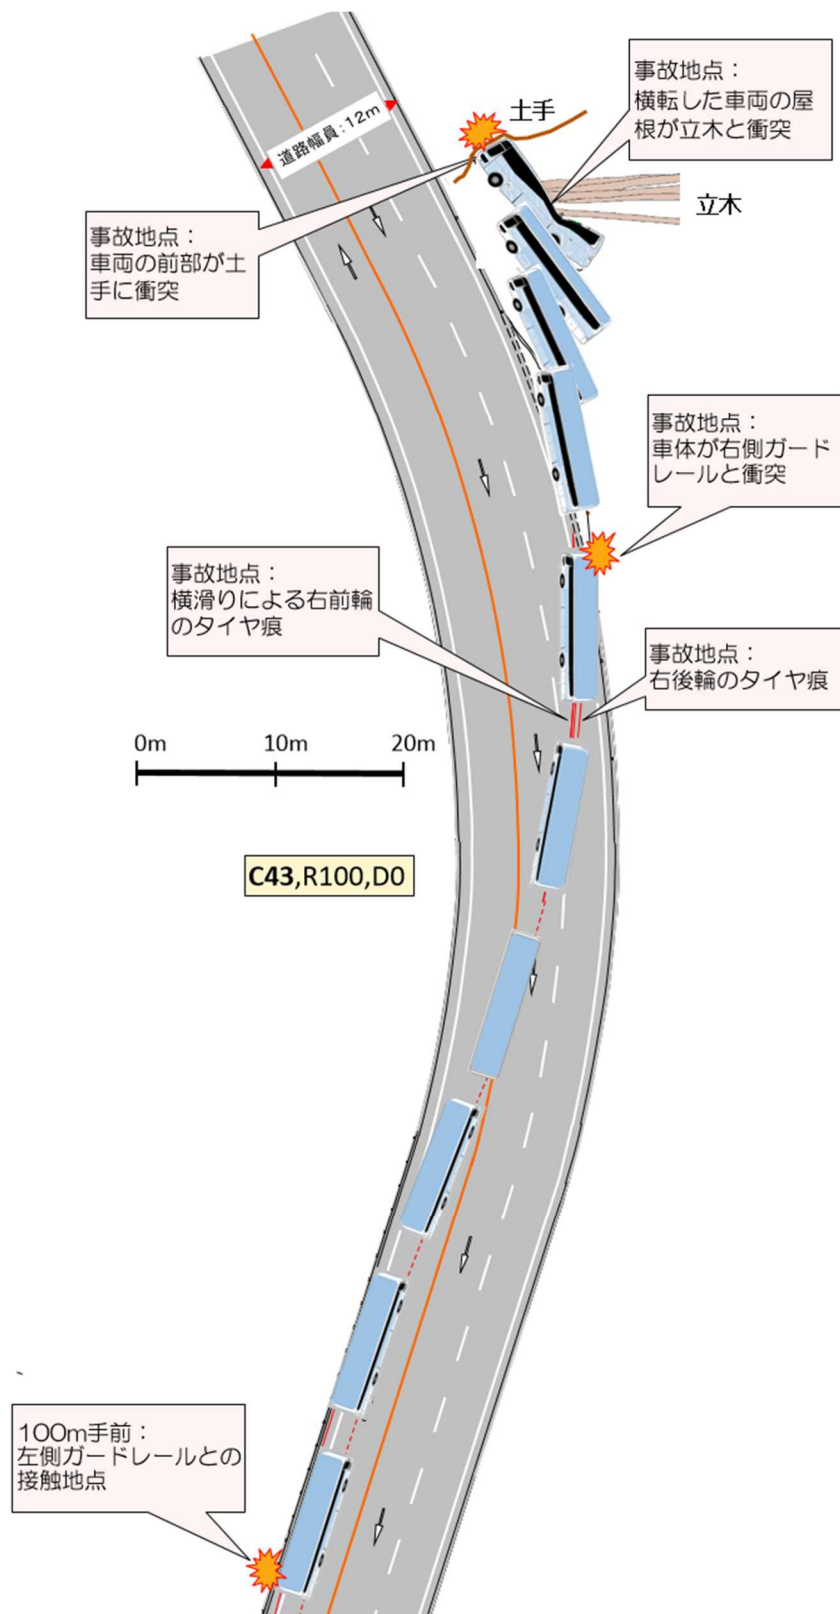
図 12 事故地点見取り図

- 2.3.2.2(3) に記述した事故後の状況から、事故地点 (図 11 のⅣ、図 12) では当該運転者は左カーブを曲がろうとハンドリングをしているが、曲がり切れずにセンターラインを越え、右側のガードレールに約 11 度の角度で衝突したと考えられる。センターライン付近からガードレール付近まで続くタイヤ痕は、遠心力により右側タイヤに荷重が偏り、かつ、同タイヤが横方向にずれたためにその痕が濃く付いたものと推定される。
- 2.3.1.3(2)⑧ に記述したように、当該車両の尾灯及び制動灯用の 2 本のフィラメントがいずれも細く曲がっていたが、通常、これらのフィラメントは制動灯が点灯したまま強い衝撃を受けた場合に細く曲がる形状を残す可能性があることから、当該車両が事故による強い衝撃を受けた時点で、制動灯が点灯していたと推定され、当該運転者がフットブレーキをかけていたと考えられる。
- 2.3.2.2(3) に記述したように、事故地点のガードレールは車両の衝突により約 30 m にわたりなぎ倒されており、また、約 20m にわたり車両の接触によると思われる傷跡が付いている。これらの状況から、当該車両は、ガードレールとの衝突の

後、ガードレールをなぎ倒し、横転しながら約4 m下の崖に転落したものと推定される。
