事業用自動車事故調査報告書

貸切バスの転落事故（長野県北佐久郡軽井沢町）

平成29年6月29日

事業用自動車事故調査委員会

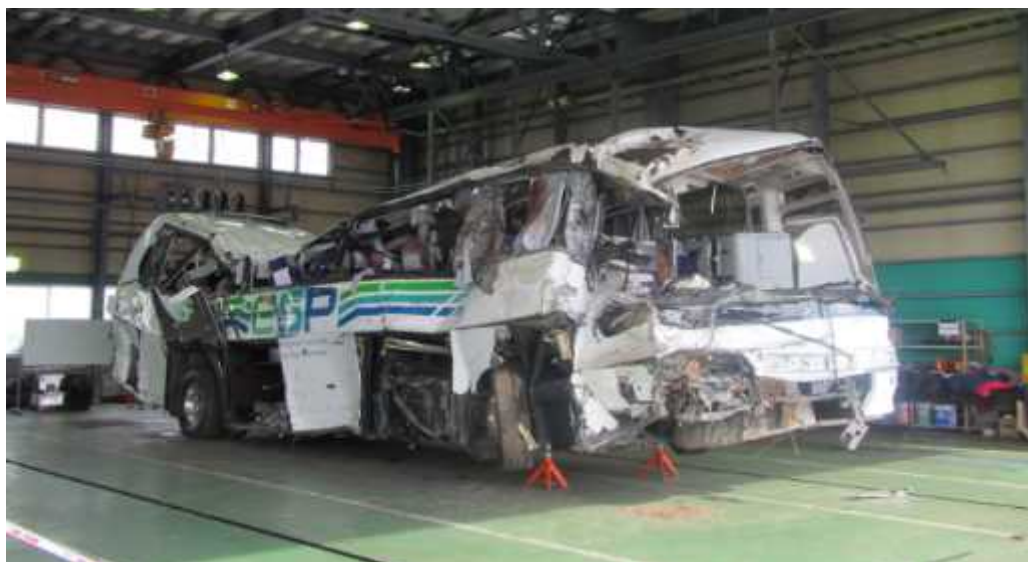
写真1 前面及び右側面

(1) 車体の損傷状況（写真1及び写真2参照）

- ・立ち木との衝突で屋根の部分が大きく凹み、全体が「くの字型」に変形していた。また、右側面は左側面と比較して損傷の程度が大きく、右側面の窓ガラスのほとんどが破損又は脱落していた。
- ・右前方が大破しており、特に運転者席のある右前方上部が衝突により大きく

変形していた。

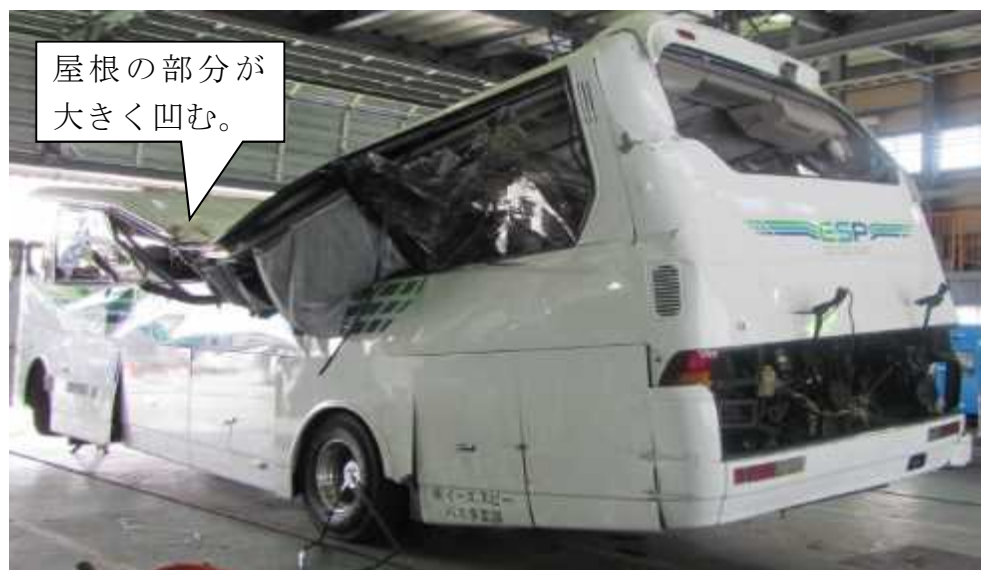
写真2 後面及び左側面

- ・左側面後部には、参考図1のC42付近の左側ガードレールとの接触によるものとみられる擦り傷及び塗装の剥がれがあった。
