## 第1項 被害状況

## 1. 仙台空港鉄道の概要

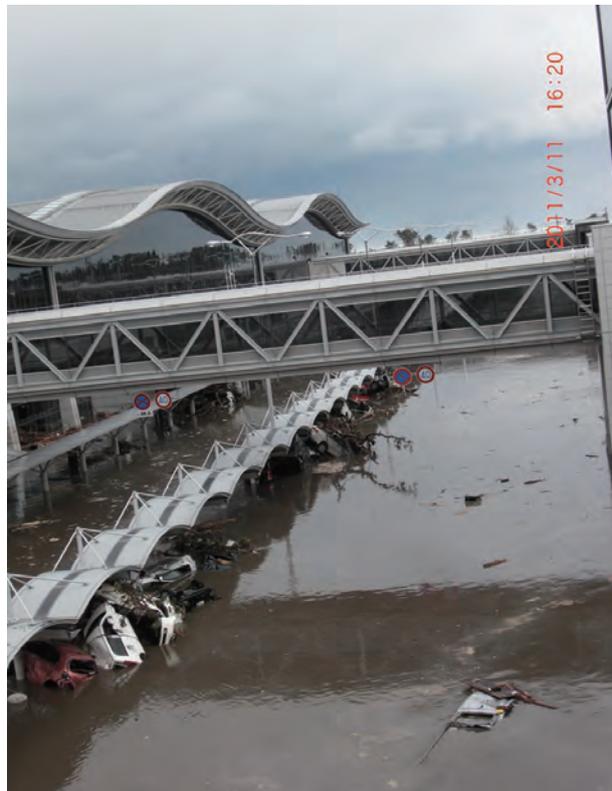
そのようななか、16時ごろ、今度は巨大津波が沿岸を襲い、空港敷地下のトンネル、空港駅1階の運輸管理所、施設管理所が破壊され、冠水した。空港駅1階は、運輸指令室、配電室、信通(信号通信)機器室がある、言わば“頭脳部”であるが、冠水により、その全機能が使用不能となり、電源

も失われた。電話、メール等が使用不可能となったほか、携帯電話も通じず、一切の通信が途絶したことから、執務の継続は不可能となった。(写真2.4.1参照)

写真 2.4.1 津波が押し寄せた空港駅周辺(空港ビル方向を望む)

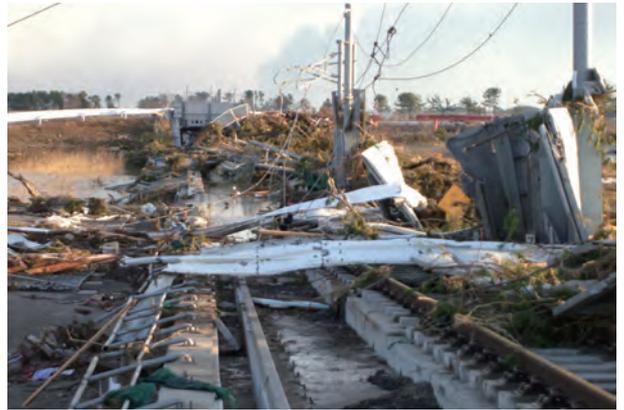
橋脚、ラーメン高架橋、PC桁、鋼桁の構造物本体には重大な損傷はなかったが、防音壁等の損傷が広範囲に見られた。トンネル入口及び出口周辺の防音壁・防護柵は津波により破壊され、若しくは流失していた。（写真2.4.2参照）

写真 2.4.2 ぐれきと海水に覆われたトンネル出口付近

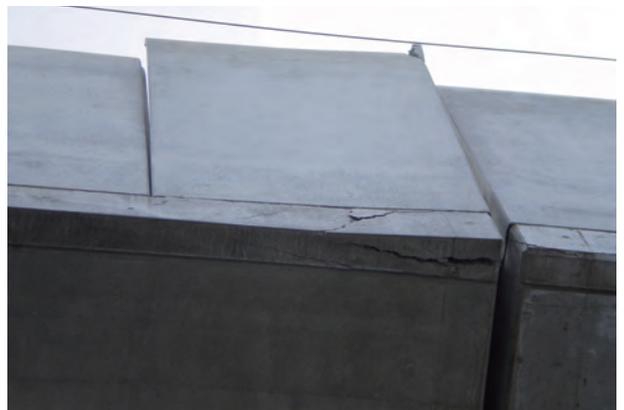
高架橋部においては落下防止のために応急工事を要する箇所もあった。（写真2.4.3参照）

写真 2.4.3 亀裂が入り、落下する危険のある防音壁

防音壁の損傷、横桁、ストッパーやゴム沓<sup>※5</sup>の移動、抜け落ち等の被害に対して、断面修復、ストッパーやゴム沓の交換などの復旧作業を行った。

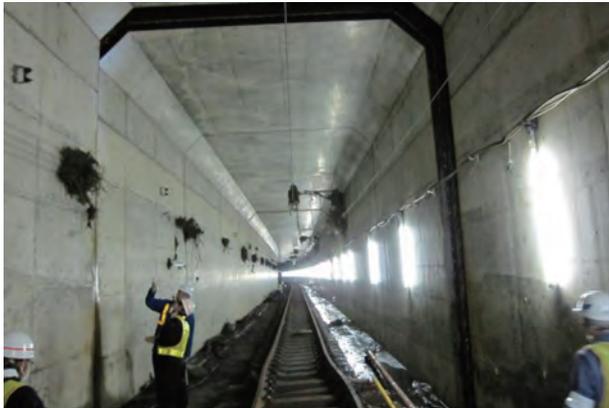
空港敷地下のトンネル（全長約570 m）は、津波により完全に水没し、しかも瓦礫に覆われたため、トンネル自体の損傷は、トンネル内排水と瓦礫の撤去を完了した後に確認された。その結果、液状化抑止のために鋼管杭を設置した区間と杭のない区間との可とう（撓）継手部<sup>\*4</sup>で、開削トンネルボックス相互間に相対変位が水平方向で140 mm、鉛直方向で170 mm確認され、建築限界に抵触するおそれのあることが判明した。

相対変位が生じた原因は、継続時間の長い地震波の影響により周辺地盤が液状化し、杭のない区間のトンネルボックスが浮き上がり、残留変位が発生したことにあると考えられる。(写真 2.4.4 参照)

写真 2.4.4 トンネルボックス相互間の相対変位と軌道の変状

トンネル区間においては、周辺地盤の現状調査の結果、L1レベルの地震では液状化しないことや、変状が収束したことが判明したこと及び復旧に係る経済性や施工性（空港の制限表面直下であり、開削工法を用いての復旧工事は事実上困難）、さらには復旧目標が9月末であること等を総合的に検討した結果、現状のトンネル構造物を活用して、軌道構造の一部変更と線形の修正により、建築限界を確保することとした。

施設面では、列車がトンネル区間を通過する際の安全確保のため、震災により変位した可とう継手部におけるトンネル目違い部の変位観測を行う軌道変位監視計測器を設置するとともに、緊急時にトンネル内で列車が停止した場合、乗客を安全に避難誘導させるため、トンネル内照明を運輸管理所において遠隔操作できるようにしたほか、トンネル内の照明灯の下に出口誘導表示板を設置し、さらに車両からの降車用ハシゴを50mごとに設置（10脚）した。（写真2.4.12参照）。

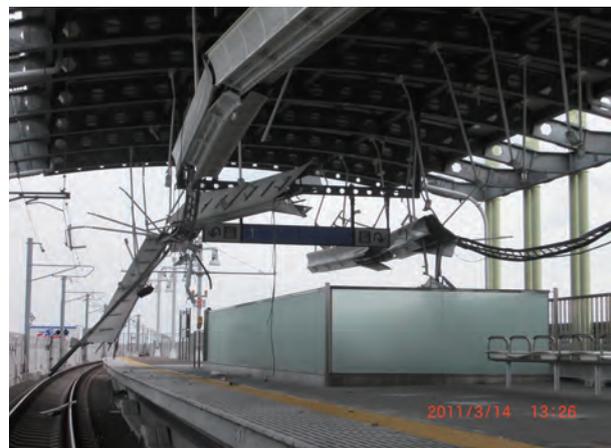
地震により、ホーム上屋に取り付けられている照明ラックが大きく破損したほか、階段ブロックのずれや内装材の破損が見られた。また、ホーム上屋土台鉄骨アンカー付近の詰めモルタルの破損が見られた。(写真 2.4.5 参照)

写真 2.4.5 照明ラックが垂下したホーム（杜せきのした駅）

駅舎については、照明ラック等の被害が大きかったことから、原形復旧を基本としつつ将来に備え、金物やワイヤーブレースによる補強を行った。

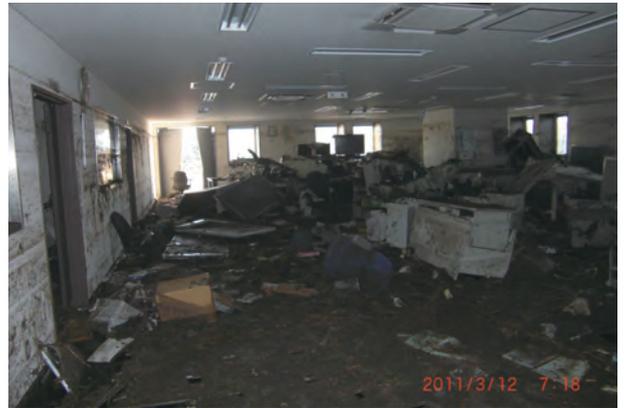
列車運行を制御するこれらの機器類は、津波による瓦礫、泥海水の流入によって完全に機能を喪失した。（写真2.4.6参照）

写真 2.4.6 津波によって破壊された指令室の惨状

空港駅の運輸管理所の復旧にあたっては、機器やシステムの再製作を至急依頼するとともに今後の災害防止対策として、指令設備などは浸水被害のなかった空港駅の2階に設置することとした。（写真2.4.7、写真2.4.8参照）

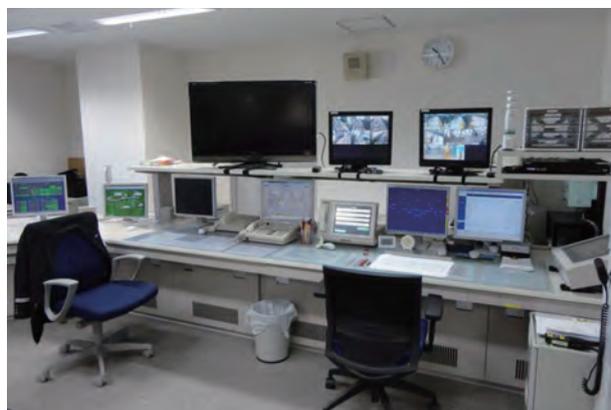
写真 2.4.7 2階に移設された新指令室

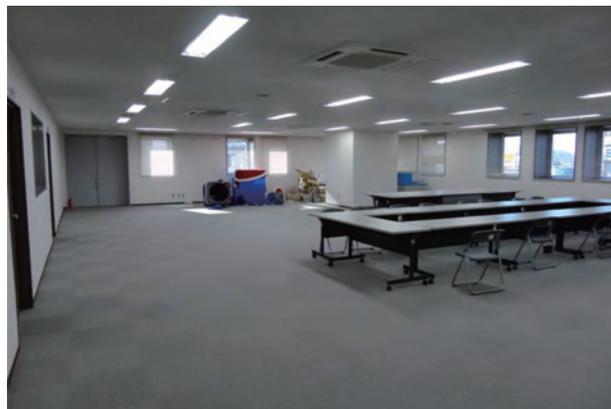
写真 2.4.8 1階の旧指令室を会議室に変更

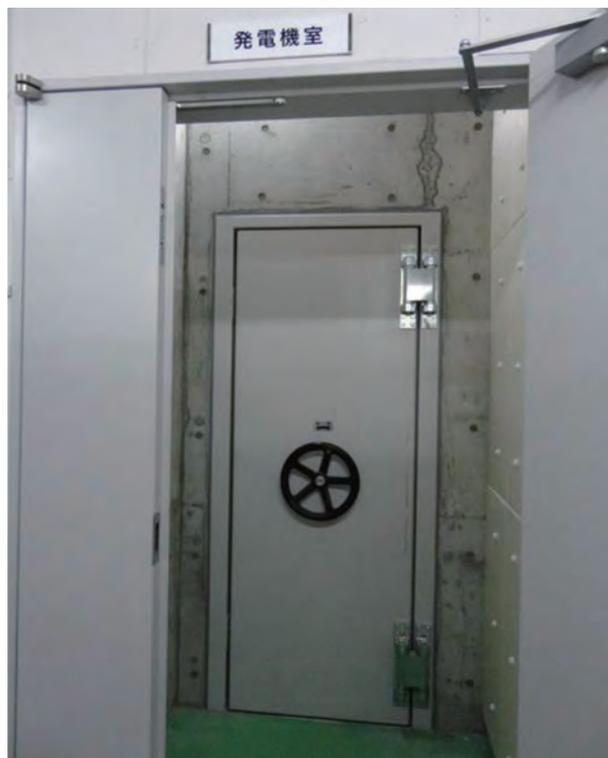
写真 2.4.9 津波対策を施した非常用発電機室の二重扉と防水壁（空港駅1階）

なお、非常用発電機は重量、振動を考慮して従前どおり1階に存置する一方、津波対策として周囲に防水壁を設置することとした。（写真2.4.9、写真2.4.10参照）

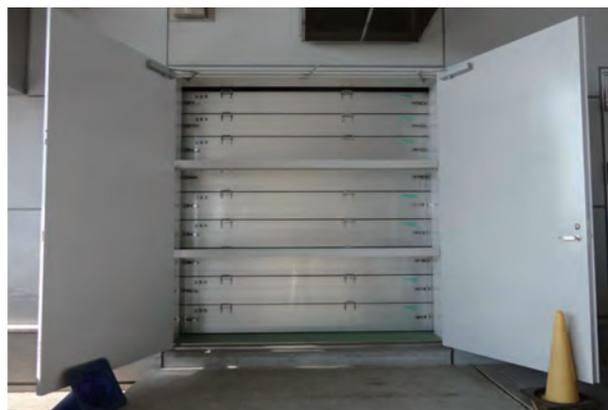
写真 2.4.10 1階外側から見た非常用発電機室の防水板

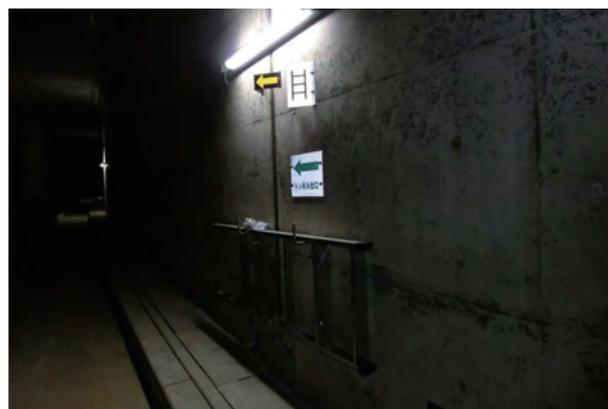
写真 2.4.12 トンネル内照明灯の下に設置された出口誘導表示板と非常用ハシゴ

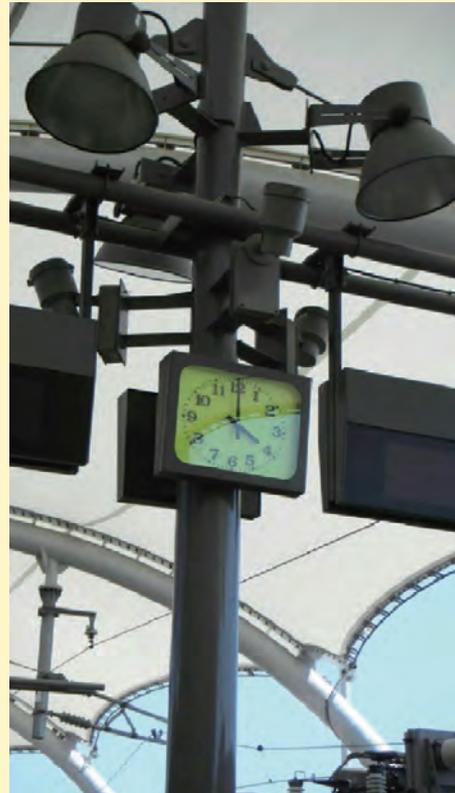
平成23年3月11日 15:59  
仙台空港駅が津波により水没し、  
電気設備が全壊した時間(仙台空港駅ホーム時計)
