第1章 JR東日本 (東北新幹線)

第1項 被害状況

2. 鉄道施設等の被害(被害状況の把握)

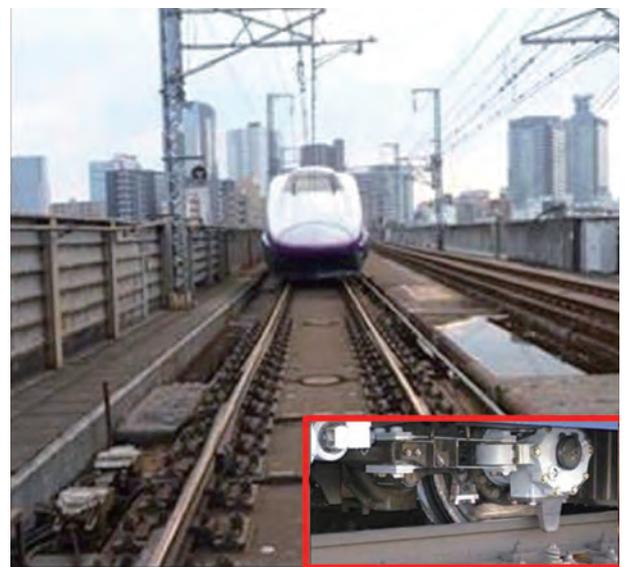
東北新幹線は、当該時間には仙台・盛岡支社管内で14本の列車が運行しており、そのうちの13本の列車にお客さまが乗車していた。14時46分、JR東日本管内に設置してある新幹線早期地震検知システム(図2.1.1)の海岸地震計があらかじめ定めた基準値を観測、これにより、最も揺れが激しかった仙台駅～古川駅間を約270km/hで走行中だった2本の新幹線は、これらの列車が運転中止基準値18.0カインを超過する12～15秒前に送電が停止し、列車への電力供給を遮断したため、自動的に非常ブレーキが作動、全ての列車が緊急停車し、お客さまが乗車していた13本の列車に脱線はなかった。しかし、仙台駅構内を約70 km/h走行中だった試運転7932B列車は地震発生に伴い非常ブレーキが作動したものの、停止直前に低速にて脱線し、脱線後約3m走行し停車した。(写真2.1.1)

写真 2.1.1 脱輪した 7932B

地震発生直後、仙台駅構内で停止直前に低速にて脱線した試運転列車 7932B は、平成 23 年 3 月 24 日に車両検修社員を中心に各システムの協力のもと、脱線復旧を行った。写真 2.1.34 及び写真 2.1.35 は当日の脱線復旧風景を示す。

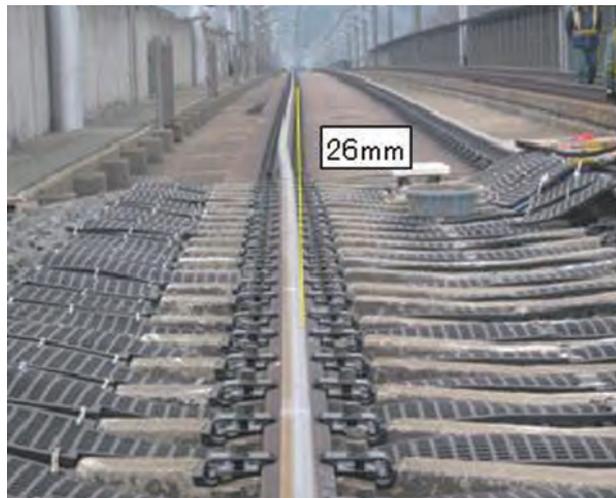
軌道については、土木構造物変状(高架橋・トンネル等)に起因した軌道の変位が発生したほか、桁ずれによる突起コンクリートやレールと軌道スラブを固定するレール締結装置の破損、レール締結装置を構成するうえで重要な役割を果たす軌道パッドの破損や脱落も多く確認された。(写真2.1.9と写真2.1.10は軌道の変位)

写真 2.1.9 軌道の変位(新白河駅構内)

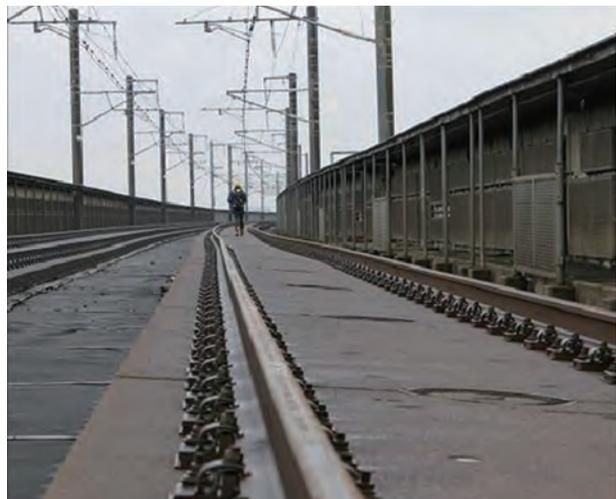
写真 2.1.10 軌道の変位(仙台駅~古川駅間)

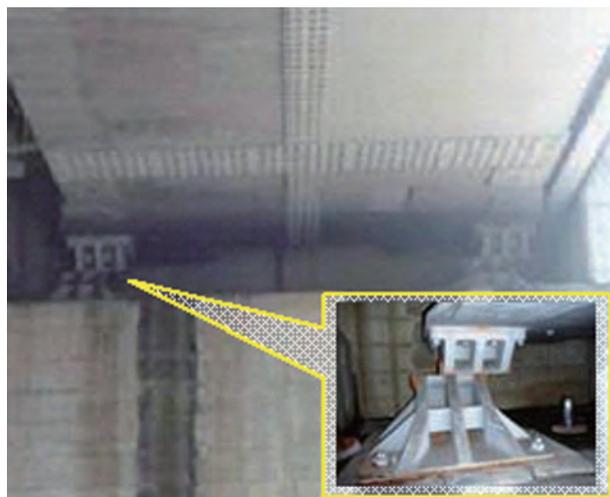
土木構造物については、震源に近い宮城県と岩手県を中心に甚大な被害を受けた。写真2.1.11は、本震で被災した東北新幹線仙台駅構内にある合成桁橋の支承部の損傷状況を示す。ピン支承と呼ばれる固定側のピン中央部が破損し、線路直角方向

に約 200mm 移動していた。写真 2.1.12 は支承部が破損し、合成桁の移動に伴い軌道の変位が発生した箇所を示す。

写真 2.1.11 合成桁のずれ

写真 2.1.27 のように損傷した柱は、ひび割れに樹脂を注入し、変形した主鉄筋を再配置したうえで、モルタル打設により断面修復を行い復旧し、運行開始後に鋼板巻き補強を行うことで地震対策を行った。「第 1 項 被害状況」で前述した写真 2.1.11 の東北新幹線仙台駅構内にある合成桁橋の支承部の損傷箇所については、ジャッキを用いて

桁を元の位置に戻したうえで、ピンを設置して、支承の両側にあるコンクリート壁から支承を押しやる移動制限装置を新設し復旧を行った。その他、高架橋区間において桁が大きくずれた箇所は、ジャッキによる桁の移動を行ったうえで支承部の補修を行った。

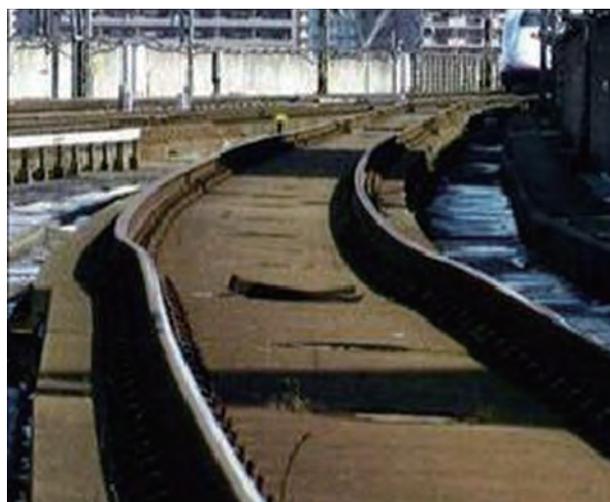
写真 2.1.12 軌道の変位 (仙台駅構内)

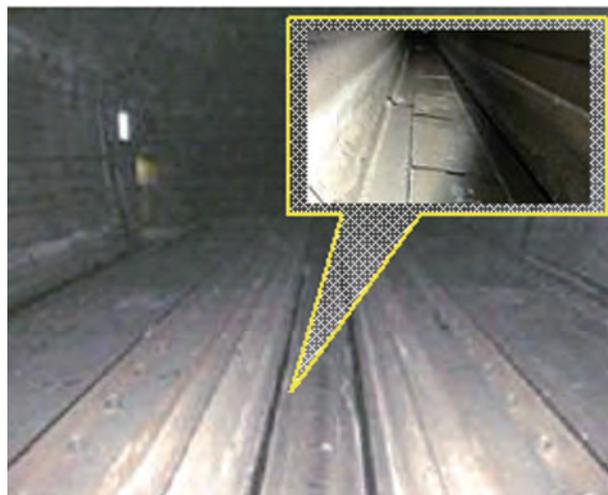
また、東北新幹線白石蔵王駅～仙台駅間の志賀トンネル内の一部区間において、路盤隆起に伴う軌道の変位が発生した (写真 2.1.13)。郡山駅～福島駅間の福島トンネルにおいても、同様の変位が発生した。被害トンネルの分布は広範囲となったが、新潟県中越地震で見られたトンネル崩壊などの大きな被害は発生しなかった。

写真 2.1.13 路盤の隆起・変状

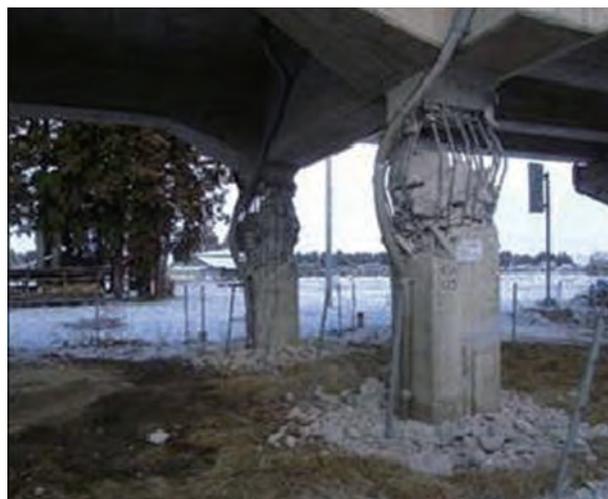
写真 2.1.14 は本震で被災した東北新幹線北上駅～新花巻駅間の高架橋柱の損傷状況を示す。高架橋の端部の柱に被害が大きく、コンクリートが破壊して内部のコンクリートが落下し、軸方向に鉄筋が露出した。

写真 2.1.14 高架橋柱の損傷 (北上駅～新花巻駅間)

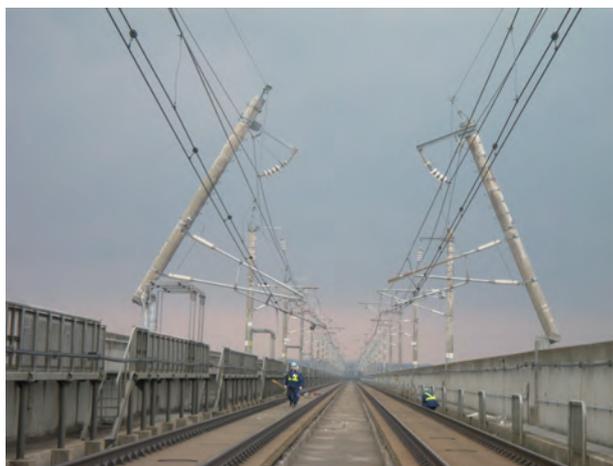
電気設備については、土木構造物と同様、震源に近い仙台エリア及び福島県伊達エリア並びに一ノ関駅以北を中心に甚大な被害を受けた。軒並み電化柱の根元から折損し、鉄筋が剥き出した状態のものが数多く確認された。写真 2.1.15 は東北新幹線水沢江刺駅～北上駅間の電化柱折損箇所である。電化柱が折損し、建て直しの必要なものと、傾斜を整正するもの、あわせて約 540 ヶ所確認しており、被害の大きさを物語っている。写真 2.1.15 の折損した電化柱を支えているのは架線や信号通信用線である。

写真 2.1.15 電化柱の折損（水沢江刺駅～北上駅間）

電車線設備については、電化柱の折損及び傾斜したものが約 540 ケ所あり、折損した電化柱の建替と傾斜した電化柱については、補強し建て起こしを行い復旧した。架線に関しても断線した約 470 ケ所について、添線等で接続して仮復旧させた。電車に送電を行う電車線路の測定は、East i による測定が望ましいが、電化柱の倒壊や宮城県利府町にある新幹線総合車両センターの被害等の理由から、East i が使用できなかったため、福島駅以南の部分開通時に使用できなかったことから、手測定による点検を行った。苦労した点として、多数の工事用車両が必要となり、他支社及び他会社からの協力を得ながら復旧にあたった。

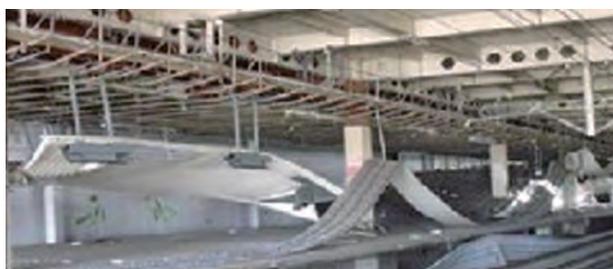
駅舎については、仙台駅構内の天井仕上げ材の一部が剥がれ落ち、ホーム階段室の ALC（軽量気泡コンクリート）パネルが崩壊するなどの被害を受けた。写真 2.1.16 及び写真 2.1.17 は本震直後の新幹線ホームを示す。ホームや線路内に、天井仕上げ材の一部や ALC（軽量気泡コンクリート）パネルが落下するなどの被害が発生したが、幸いにもお客さまに怪我はなかった。

写真 2.1.16 仙台駅天井仕上げ材の落下

ホーム天井仕上げ材は、落下せず残った部分もあるが、全て撤去し、吊下げ物や下地材はワイヤーブレス等で補強を行い、使用を開始した。天井の恒久的な復旧方法は現在検討中である。

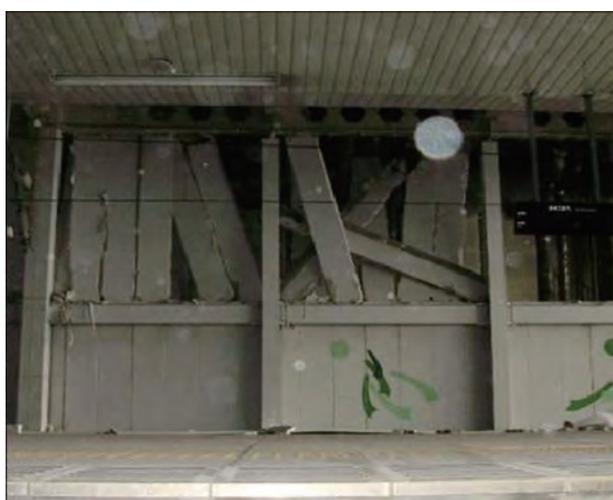
写真 2.1.17 ホーム階段室 ALC 崩壊

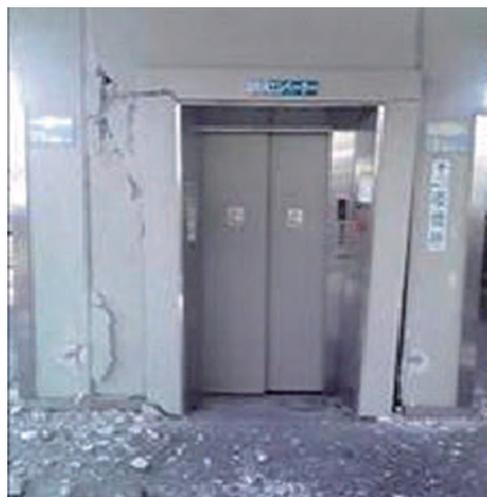
他にも駅舎内の各種設備に、多くの被害箇所を確認した。写真 2.1.18 は福島駅新幹線ホームに敷設されているエレベータ破損状況を示す。

写真 2.1.18 エレベータ搭屋三方枠他破損（福島駅）

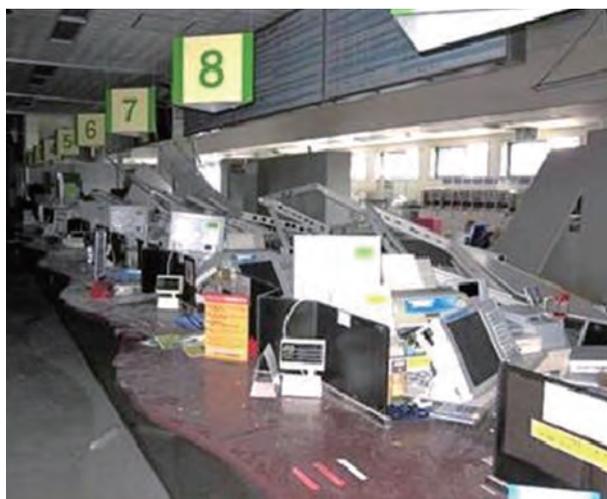
写真 2.1.19 みどりの窓口内破損状況（仙台駅）

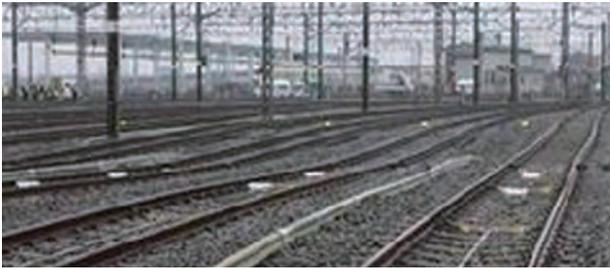
車両基地設備については、宮城県利府町にある新幹線総合車両センターにおいて、地盤沈下による道床流出等に伴う軌道の変位を多数発見し、車両の点検・入れ換え作業等に支障を来すことが判明し、東北新幹線の本線と同様にこちらの整備等も実施する必要があることが確認できた。（写真 2.1.21）

写真 2.1.21 新幹線総合車両センター内の軌道の変位

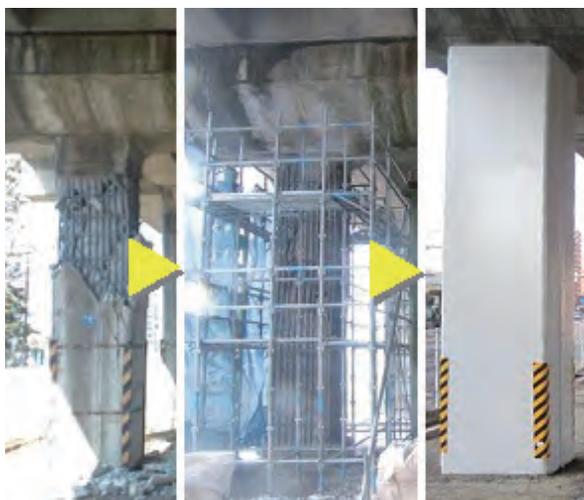
写真 2.1.27 ラーメン橋脚損傷の復旧状況
(左から被災状況，復旧中，復旧完了)

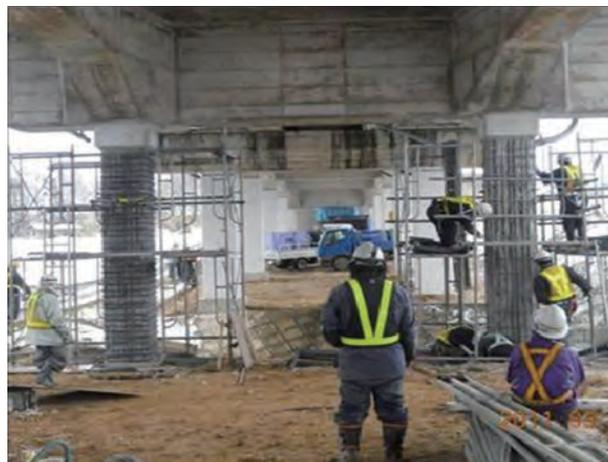
写真 2.1.28 高架橋柱の復旧作業

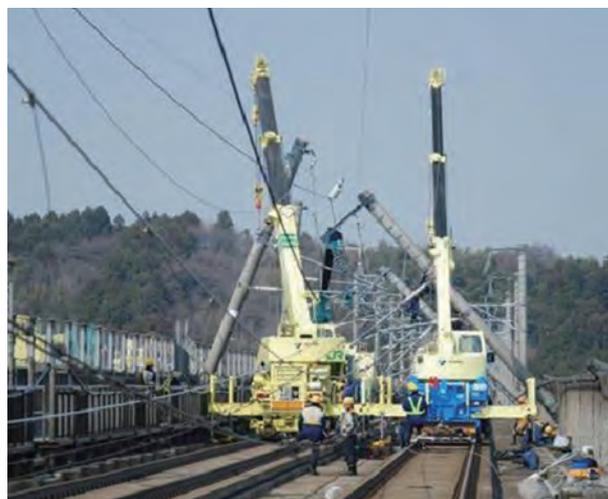
写真 2.1.29 電化柱の撤去

折損柱の撤去を進めるために、架線を電化柱から外す必要があった。複雑に絡みあったトロリー線やき電線を機力と人力を組み合わせ1線ずつ解きほぐし、架線を外した。また、解きほぐしたトロリー線についた強いくせや破損した電柱金具、断線したPW線等は補修した。

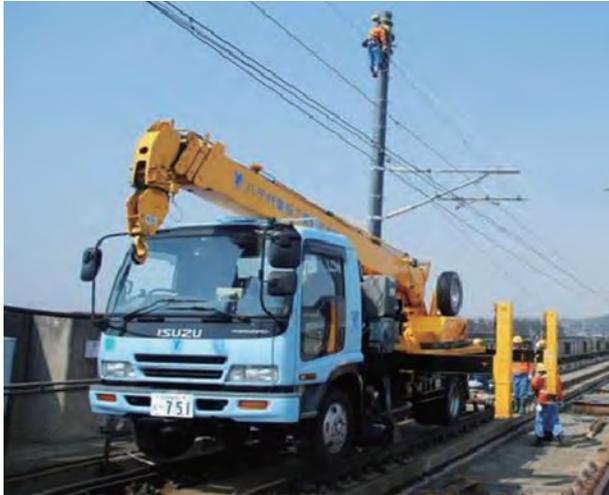
写真 2.1.30 電化柱の立替

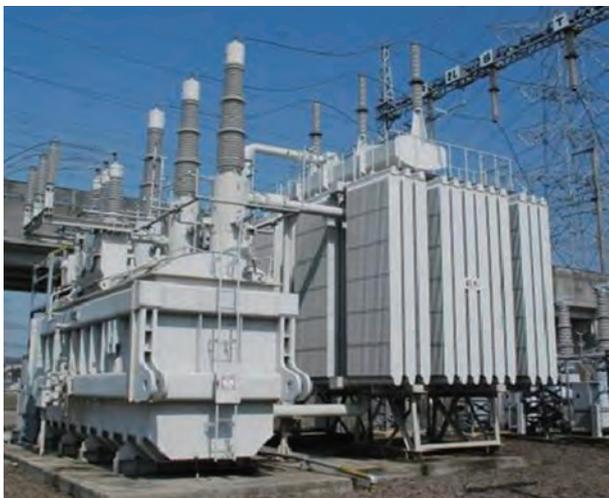
変電設備については、支持がいしの折損、変圧器のブッシングや冷却器から漏油が発生したため、漏油箇所の応急修理を行い仮復旧した。

写真 2.1.31 変電所の特高変圧器の全景

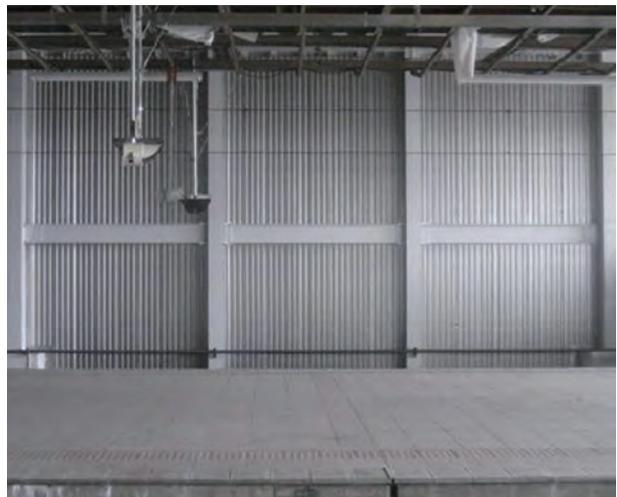
駅舎については、今回の震災で特に被害が大きかった仙台駅構内の天井仕上げ材の落下やホーム階段室のALC（軽量気泡コンクリート）パネル崩壊、窓ガラスのひび割れなどの被害が集中した。震災翌日には、パートナー会社へ応急・復旧工事の要請を行い、震災3日後（3月14日）には本格的な応復旧工事に着手し、多い時には仙台駅構内の復旧工事だけで1日300人を超える作業員が工事に従事した。

写真 2.1.32 ホーム階段室壁復旧

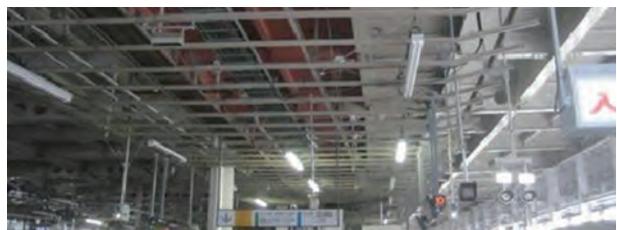
写真 2.1.33 ホーム天井仕上げ材撤去

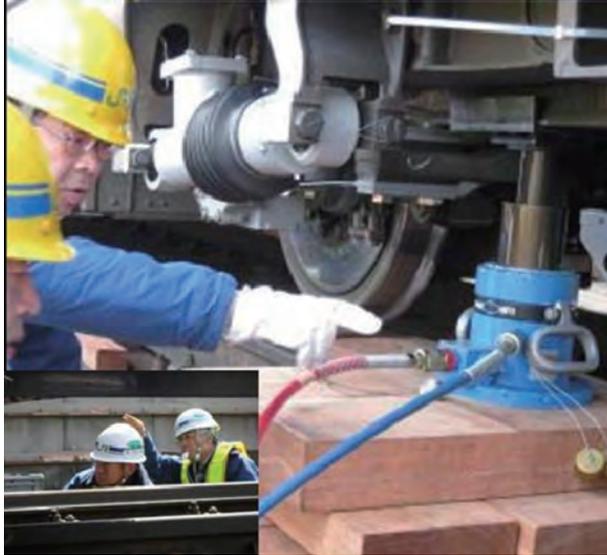
写真 2.1.34 脱線復旧作業その 1

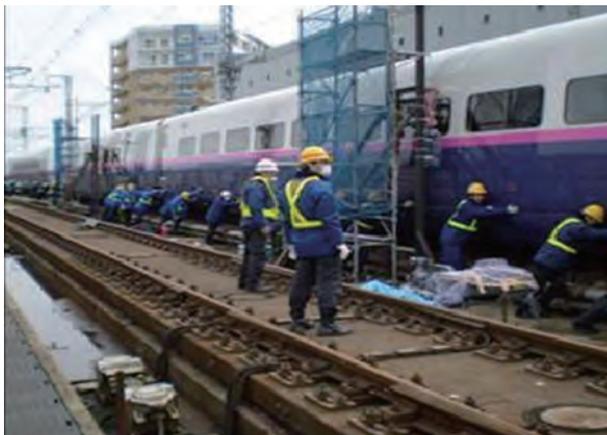
写真 2.1.35 脱線復旧作業その 2

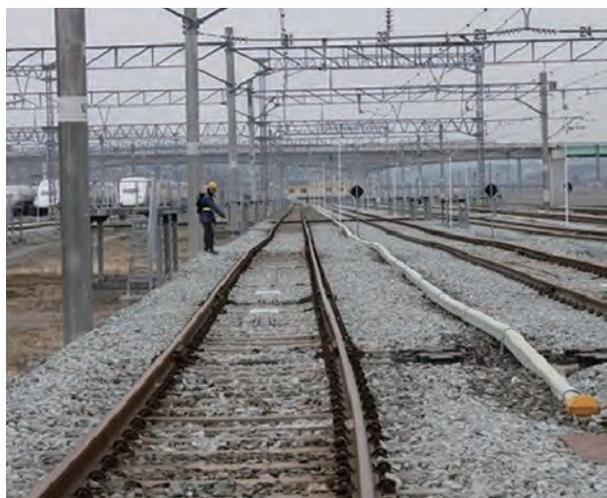
本震発生以降の最大の余震が平成23年4月7日23時32分に発生した。その日は東北新幹線の一ノ関駅～盛岡間が運転再開した当日であった。東北新幹線では古川駅～くりこま高原駅間（新古川変電所）で66.4カインであった。4月7日の余震を受けての被害状況を図2.1.9に示す。東北新幹線高架橋上に留置していた電力関係の工事用車両や、宮城県利府町にある新幹線総合車両センターに留置していたEast iが脱線し破損したため、復旧工程に大きな支障が生じた。また、この余震の影響により、一旦は復旧した新幹線総合車両センター構内においては、写真2.1.37及び写真2.1.38に示すとおり、再度、軌道の変位等が発生した。

写真 2.1.37 軌道の変位（新幹線総合車両センター）

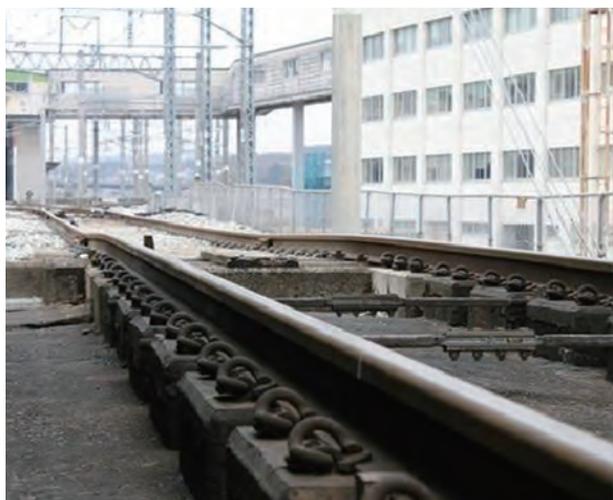
写真 2.1.38 軌道の変位（新幹線総合車両センター）
