# 第5章 仙台市地下鉄(南北線)

## 第1項 被害状況

### 4. 鉄道施設等の被害

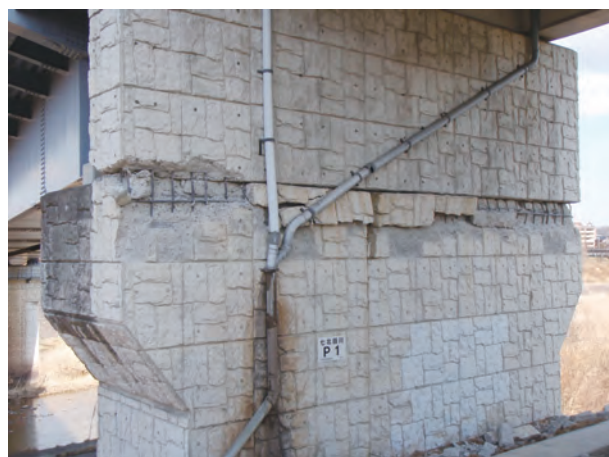
富沢駅～黒松駅間では運行を阻害するような損傷はなかったが、北部の地上区間である黒松駅～泉中央駅間の高架橋・橋りょう部では、橋桁を固定する桁受部6ヶ所及び橋脚およそ50本が大きく損傷していることが確認された。(写真2.5.3参照)

写真 2.5.3 七北田川橋りょうの損傷状況

| 施設種別 | 番号 | 構造物名 | 主な被害(損傷)状況 | 復旧方法 |
|---|---|---|---|---|
| | ⑥ | 七北田川橋梁P1 | ・橋脚のコンクリートに剥離・剥落<br>・八乙女方橋脚の胸壁付根のコンクリートに剥離剥落 | ・剥離・剥落コンクリートの撤去後、アンカーボルトを打設し、アングラ材により連結。無収縮モルタルにより増し厚を行い再構築。<br>・胸壁と橋脚の打継ぎ目に無収縮モルタル打設後、エポキシ樹脂を注入し断面補修。鋼板と貫通ボルトにより補強。 |

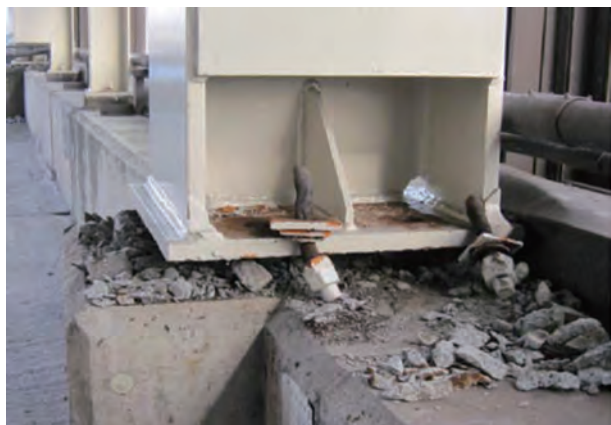
地上駅である八乙女駅では、上屋支柱を固定しているアンカーボルトが多数損傷した。全柱本数46本のうち17本についてアンカーボルトが破断、29本に曲がりが見られ、余震による被害拡大防

止のための応急処置を実施した。(写真 2.5.4、写真 2.5.5 参照)

写真 2.5.4 八乙女駅の上屋支柱を固定しているアンカーボルトの破断状況

| 施設種別 | 番号 | 構造物名 | 主な被害(損傷)状況 | 復旧方法 |
|---|---|---|---|---|
| | ⑧ | 八乙女駅上屋<br>(建築)<br>(電気) | ・泉中央方:駅舎ホーム上屋を支えている基礎ボルトの破断<br>・黒松方:駅舎ホーム上屋を支えている基礎ボルトの湾曲<br>・駅舎ホーム階の照明器具等の脱落 | ・破断:基礎コンクリートを基部まではつり、ボルトを新設し再構築<br>・湾曲:基礎コンクリートを一部はつり、既設ボルトを健全部で切断。新しいボルトを溶接し再構築。<br>・脱落した照明器具等の取付け |

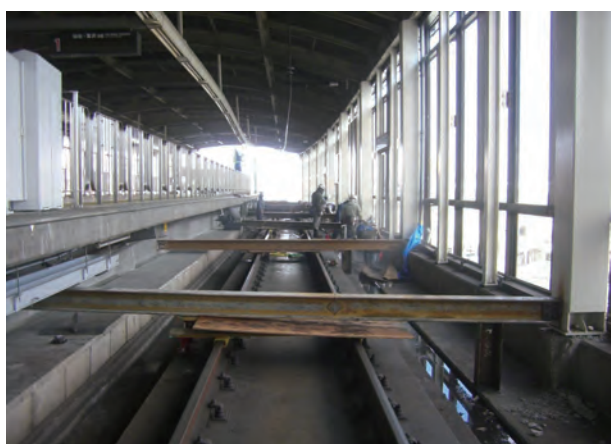
写真 2.5.5 八乙女駅の応急処置状況

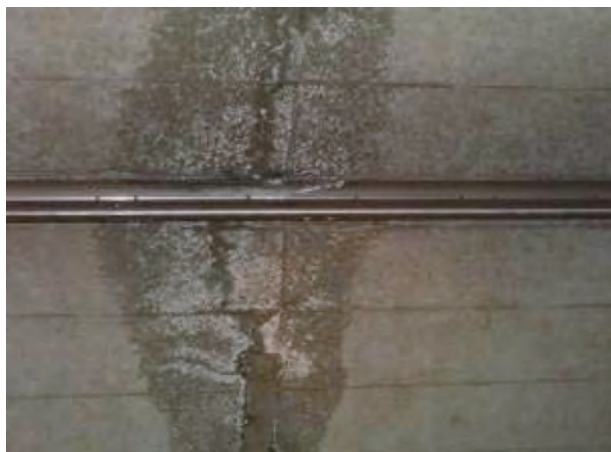
これまで漏水がある箇所には導水樋を設置するなどの対策により、軌道や電気通信設備への影響を減じてきたが、今回の地震でトンネル内及び駅出入口部等の、これまで漏水がなかった一部区間において、漏水箇所が増加した。(写真 2.5.6、写真 2.5.7 参照)

写真 2.5.6 トンネル内の漏水状況

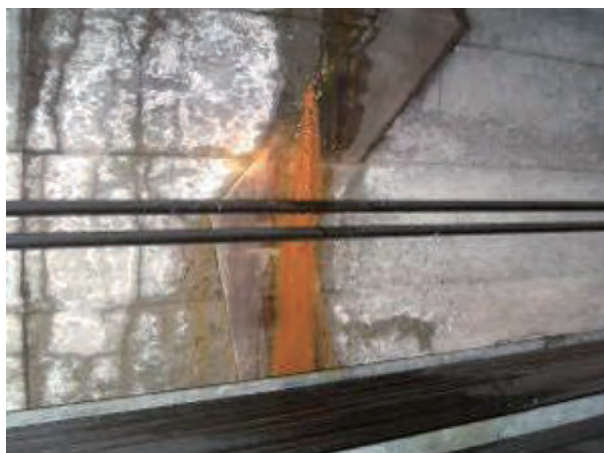
写真 2.5.7 トンネル内の漏水状況

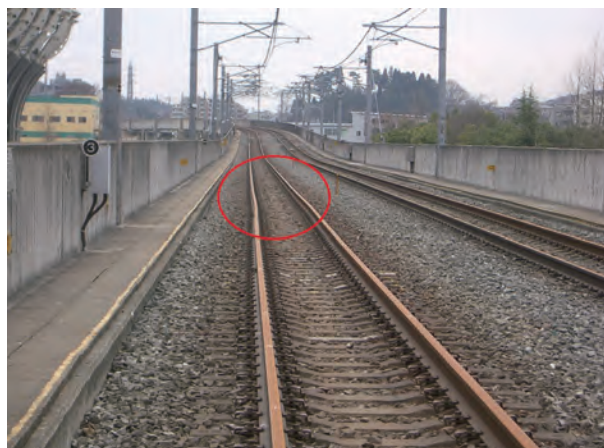
黒松駅～泉中央駅間において、レールの上下方向や水平方向の歪み・変状が確認された。(写真 2.5.8 参照)

写真 2.5.8 横方向に変位した軌道

| 施設種別 | 番号 | 構造物名 | 主な被害(損傷)状況 | 復旧方法 |
|---|---|---|---|---|
| 軌道 | ⑨ | 黒松～泉中央間 | ・土木構造物の損傷等に伴い、軌道の水平・高低・通り・平面性等が損なわれた。 | ・整備目標値(土木実施基準)を満足するよう、補修作業を実施 |

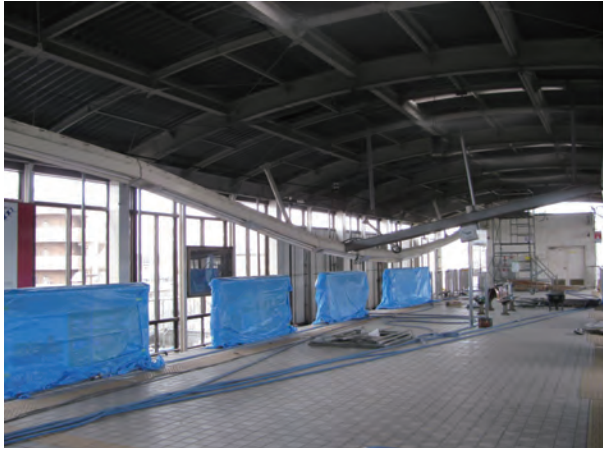
地上駅である八乙女駅では、ホーム階の照明器具や案内掲示器等が脱落した。(写真 2.5.9、写真 2.5.10 参照)

写真 2.5.9 照明器具の損傷状況

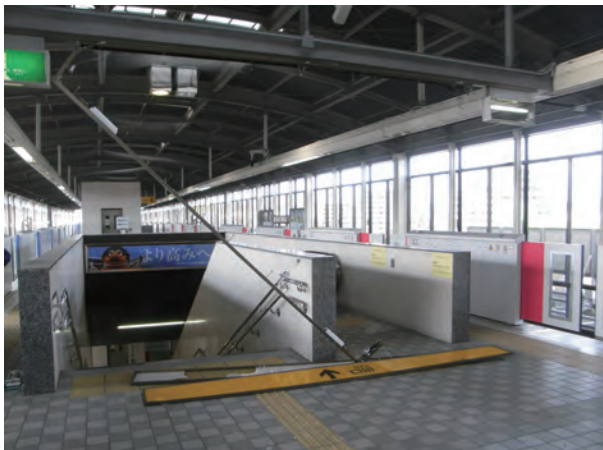
写真 2.5.10 案内掲示器等の脱落状況

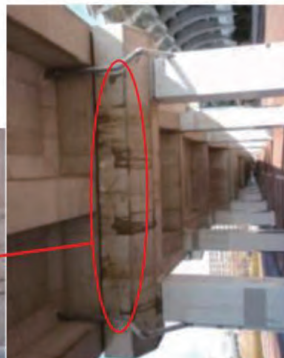
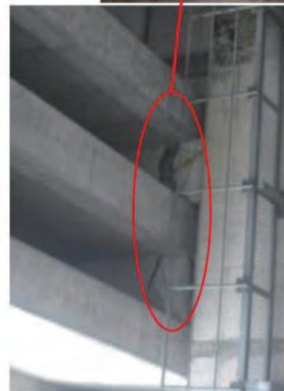
⑦七北田公園高架橋

| 施設種別 | 番号 | 構造物名 | 主な被害(損傷)状況 | 復旧方法 |
|---|---|---|---|---|
| | ⑦ | 七北田公園高架橋<br>R7～R14 | ・R7・R8の八乙女方軌道桁折受部のストッパー部のコンクリートに剥離<br>・R7～R14の柱部のコンクリートに剥離とせん断クラック | ・コンクリートの剥離箇所を撤去し、無収縮モルタルにより断面補修<br>・クラックに樹脂注入<br>・コンクリートの剥離箇所を撤去し、無収縮モルタルにより断面補修<br>・損傷が大きい高架橋の端柱を鋼板巻き立てにより補強(8本) |

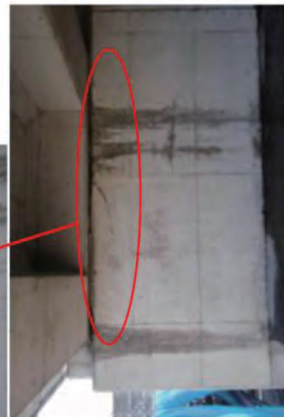
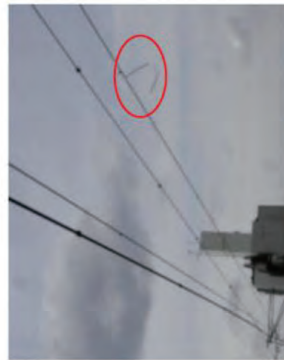
④八乙女架道橋RA2

| 施設種別 | 番号 | 構造物名 | 主な被害(損傷)状況 | 復旧方法 |
|---|---|---|---|---|
| | ④ | 八乙女架道橋RA2 | ・軌道桁折受部のストッパー部のコンクリートにクラックと剥離<br>・桁・柱接合部のコンクリートにクラック | ・クラックに樹脂注入<br>・コンクリートの剥離・剥落箇所を撤去し、無収縮モルタルにより断面補修 |
