# 「大型車の車輪脱落事故防止キャンペーン」を行います

令和6年度に発生した東北運輸局管内の大型車の車輪脱落事故発生件数は、前年度より5件減少したものの、運輸局別発生件数は9年連続ワースト1の状況となっています。

この状況を踏まえ、東北運輸局では10月から2月末までの5か月間を「大型車の車輪脱落事故防止キャンペーン」期間として、様々な取組を実施します。

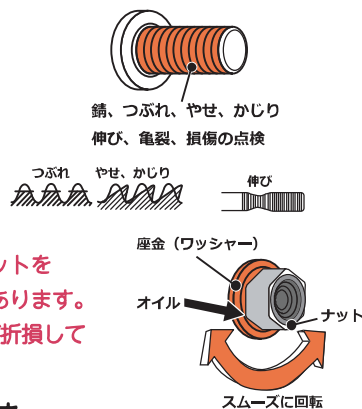
### 【著しい錆の例】

◀ホイールナットとワッシャーに変形が見られ、ワッシャーがはずれかかっている。

ホイールナットに生じた錆や付着したゴミ等により、ワッシャーの摺動部が固着している。

※錆や汚れを落とし、ねじ部にエンジンオイルなど指定の潤滑剤を薄く塗布してナットをボルトの奥まで回転させたとき、スムーズに回転しない場合は、ねじ部に異常があります。異常がある場合は、ボルト、ナットをセットで交換してください。また、ボルトが折損していた場合は、その車輪すべてのホイールボルト、ナットを交換してください。

※ナットと座金（ワッシャー）のすき間にエンジンオイルなど指定の潤滑剤を薄く塗布し、回転させて油をなじませます。ワッシャーがスムーズに回転するか点検し、スムーズに回転しない場合はナットを交換してください。  
ナットの座面（ディスクホイールとの当たり面）には潤滑剤を塗布しないでください。

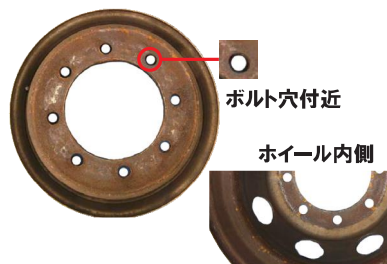
ハブ（ホイール取付面）

ディスクホイールやハブの経年使用やこれまでの清掃不足に伴う著しい錆は、締め付け力の低下（緩みの発生）をまねきます。

### 【著しい錆の例】

- ホイール取付面に著しい錆の発生がないか点検します。
- ホイール取付面に著しい摩耗や損傷がないか点検します。

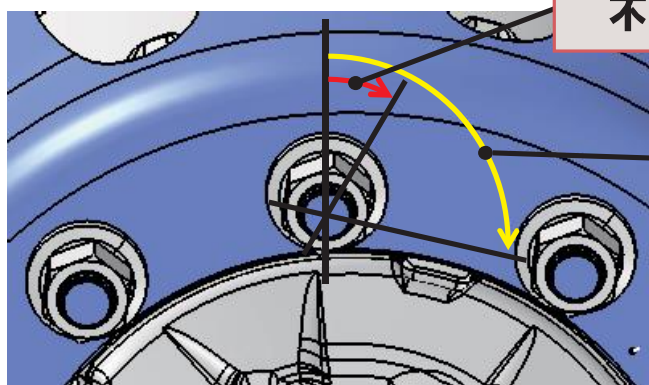
ホイールボルト、ナットのねじ部や、ナットと座金（ワッシャー）の摺動面に  
ごみや泥、錆があったり、給脂をしないと、ナットが円滑に回らなくなり、  
規定の締め付けトルクで締め付けても、ナットが本来あるべき位置まで  
締まらず、**十分な締め付け力が得られなくなります。**

不適切な状態で締め付けたナット回転角度

正しく締め付けたナット回転角度

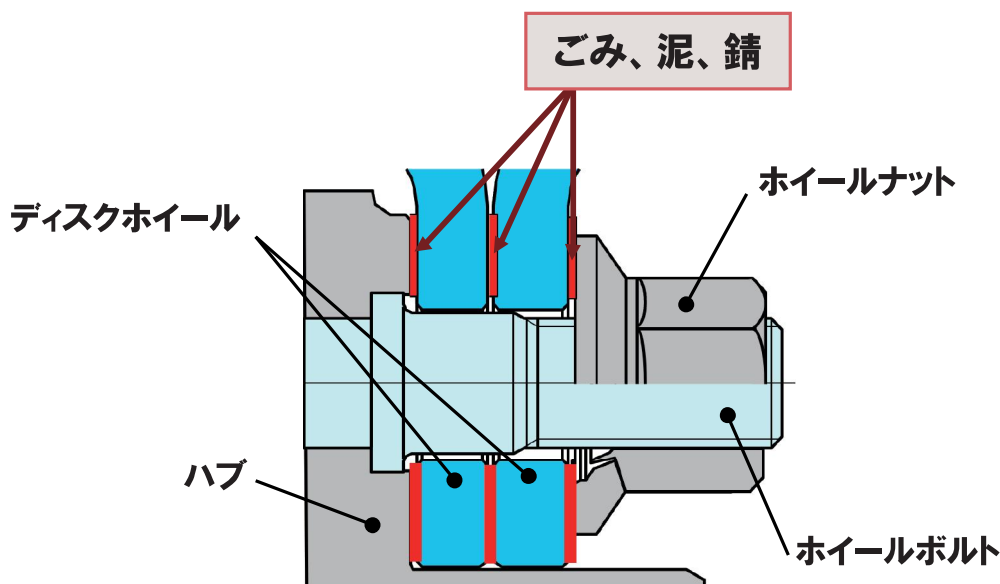
ディスクホイールとハブ接合面にごみや泥、錆があると、これらが潰れたり、  
剥がれることで、**締め付け力の低下（緩みの発生）をまねきます。**
