令和6年度の車輪脱落事故発生状況について

令和7年10月 東北運輸局自動車技術安全部

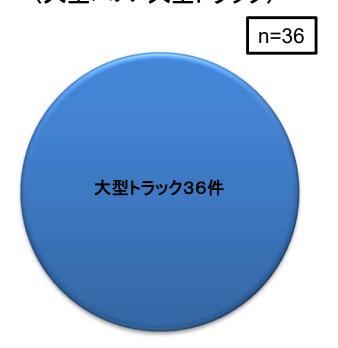
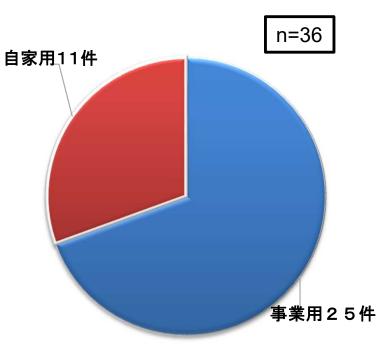
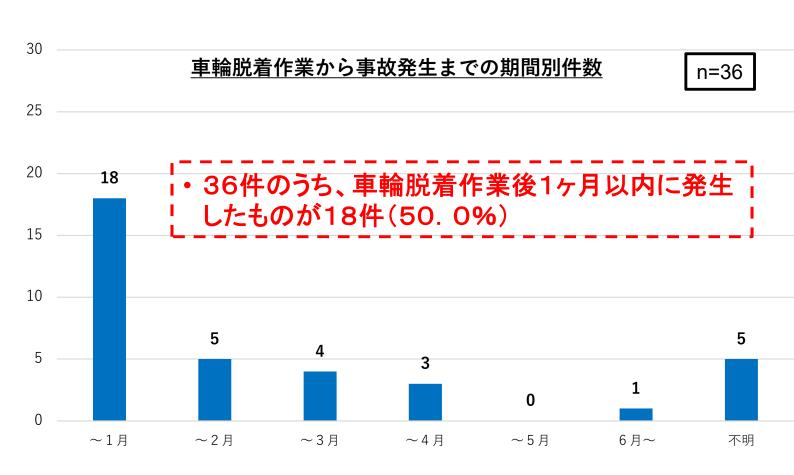
業態別発生件数

・全て大型トラックで発生している | |・前年度から事業用が5件減少 大型バスはO件

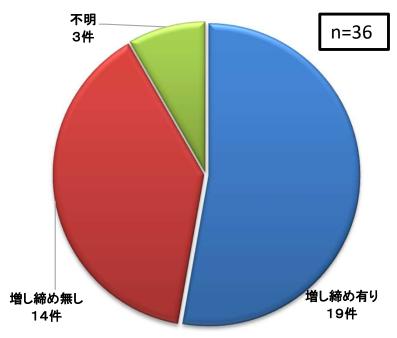
脱着作業後の増し締め実施の有無

「増し締め有り」19件について、脱落の主な要因

- ・ ホイール・ボルト等の劣化・摩耗
- ホイール・ボルト、ナット等のネジ部、ハブ面の錆 や汚れ

◆「増し締め有り」19件について

- ・ 大半が大型車ユーザー自ら車輪脱着作業を 実施し、増し締めも実施しているが、1ヶ月以 内に脱落事故が7件発生している。
- 車齢6年以上経過している車両が28件で77 .7%を占めている。
- 経年劣化の影響もあり、ネジ部、ハブ面の錆、汚れ等の除去不十分や潤滑剤の塗布不十分等により、適正な締め付け力を得られず脱落に至ったと推測。
- 日常点検において、確認が不十分であり、緩 みに気づくことができず脱落に至ると推測。

【対策の方向性】

- > ネジ部、ハブ面の錆、汚れ等の清掃作業や適切な潤滑剤の塗布を実施
- > 劣化、摩耗が進んだホイール・ボルト、ホイール・ナット等は早めに交換
- ▶ 日常点検等における、マーキング、ホイール・ナットマーカー等の活用

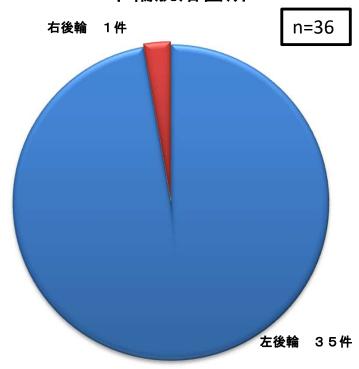
車輪脱落箇所

左後輪の脱落割合が高いことの推測

- 左後輪が多く脱落する原因については以下の 可能性が考えられる。
- 右折時は、比較的高い速度を保ったまま旋回 するため、遠心力により積み荷の荷重が左輪 に大きく働く。
- 左折時は、低い速度であるが左後輪がほとんど回転しない状態で旋回するため、回転方向に対して垂直にタイヤがよじれるように力が働く。
- 道路は中心部が高く作られている場合が多いことから、車両が左(路肩側)に傾き、左輪により大きな荷重がかかる。
- 前輪は、ホイール・ナット緩み等の異常が発生 した場合、ハンドルの振動等により運転手が気 付きやすい。

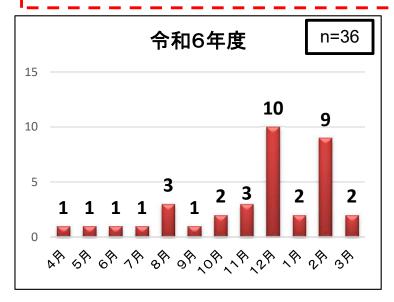
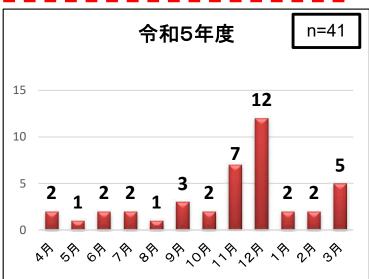
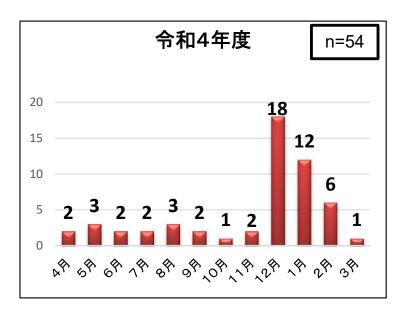
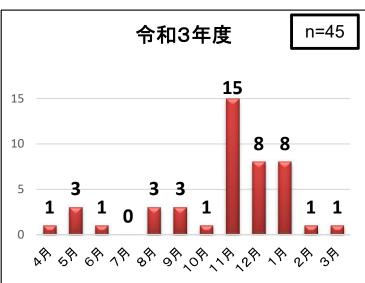
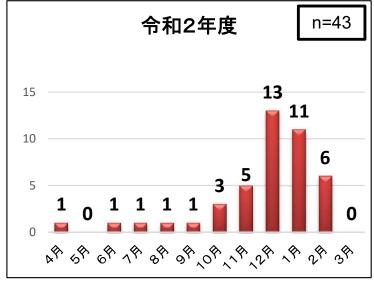
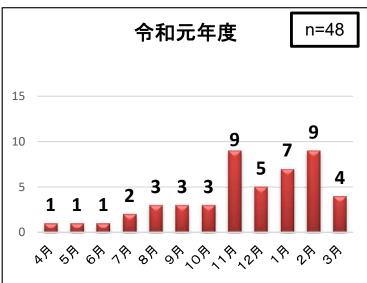
【参考1】東北管内月別車輪脱落事故発生件数(令和元年度~令和6年度)

・冬タイヤへの交換作業が集中する11月以降に多く発生する傾向が 見られる

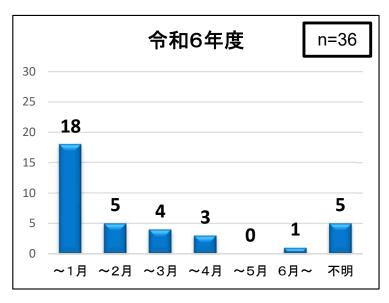
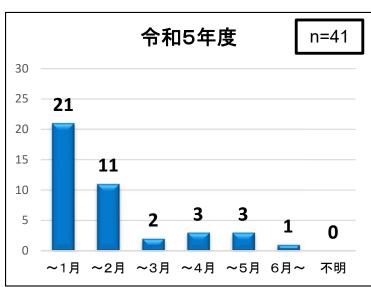
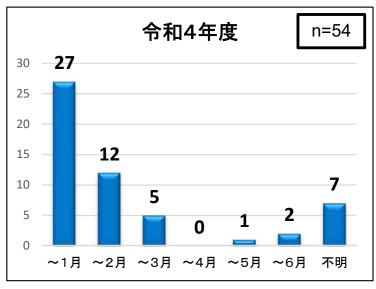
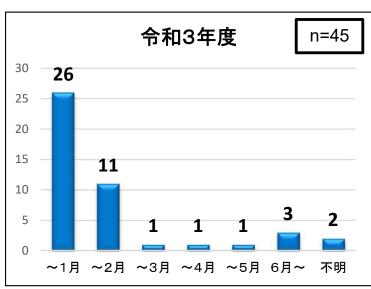
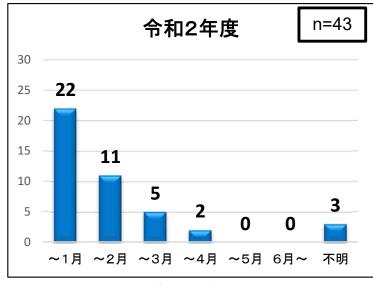
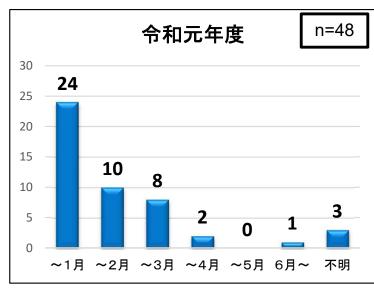
【参考2】車輪脱着作業から事故発生までの期間別件数

i・脱落事故の発生車両については、車輪脱着作業から1ヶ月以内に多く ! 発生している傾向が見られる
