福運整第872号の2
平成31年2月8日

ホイール・ボルト折損等による大型自動車等の車輪脱落事故の防止等について
(再徹底)

東自整第218号
東自保第84号
平成31年2月5日

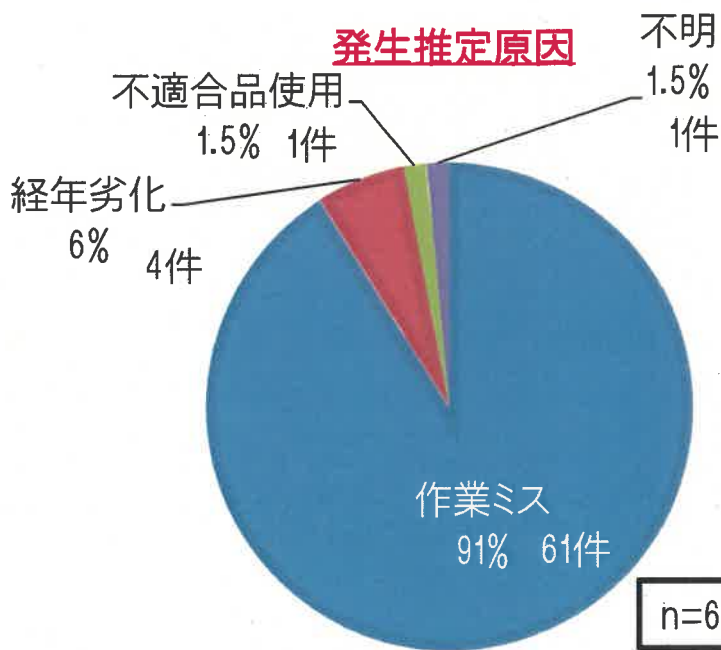
主な事故発生推定原因

- **作業ミス**
 - ホイール・ナットの締付不良 36件
 - タイヤ交換後の増し締め未実施 12件
 - ホイールの組付不良 2件
 - ホイール・ナットの過締付 4件
 - 不良ホイールの使用 2件
 - 日常点検時の確認不足 5件
- **経年劣化**
 - ホイール・ボルトの腐食、又は、金属疲労による折損
- **不適合品使用**
 - 劣化・損傷したホイールの使用による折損

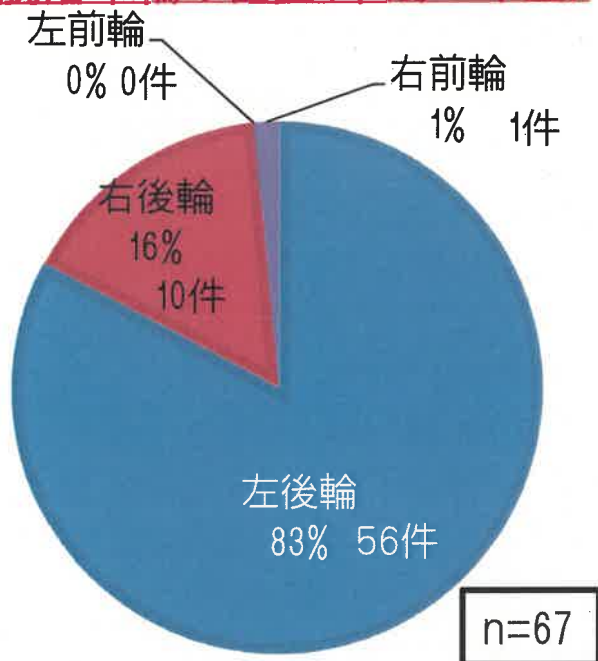
脱落車輪の位置(平成29年度)

左後輪のタイヤが多く脱落している

他のタイヤに比べて左輪タイヤの脱落割合が高いことの推定原因

●左輪タイヤが多く脱落する原因については、自動車メーカー等の見解を聞きながら引き続き調査中であるが、以下の可能性が考えられる。

- ・ 右折時は、比較的高い速度を保ったまま旋回するため、遠心力により積み荷の荷重が左輪に大きく働く。
- ・ 左折時は、低い速度であるが、左後輪がほとんど回転しない状態で旋回するため、回転方向に対して垂直にタイヤがよじれるように力が働く。
- ・ 道路は中心部が高く作られていることが多いことから、車両が左(路肩側)に傾き、左輪により大きな荷重がかかる。

前輪タイヤの脱落が少ない推定原因

●前輪は、ホイール・ボルトゆるみ等の異常が発生した場合には、ハンドルの振動等により運転手が気付きやすい。

5. 左後輪の車輪脱落防止を留意した点検

全国的な車輪脱落事故の特徴として、大型自動車の車輪脱落箇所の約 8 割が左後輪となっているので、特に当該箇所の車輪脱落の発生が多いことに留意して、ホイール・ナットの不適切な締め付け（締付力不足など）や、ホイール・ボルト及びナットの経年劣化を確認すること。
