車体・車枠の腐食による事故にご注意願います

他管轄運輸支局において、事業用バスの車体・車枠の腐食が原因と推定される事故が2件確認されています。

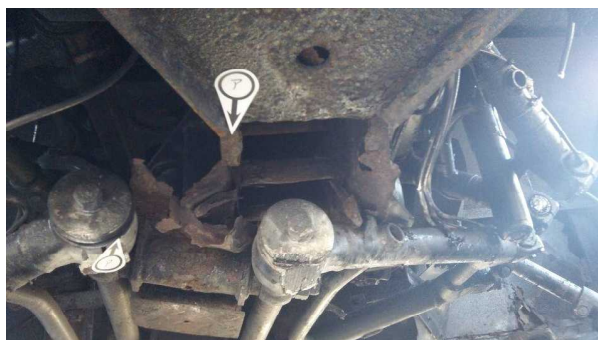
【参考】前輪緩衝装置取付部のメンバー腐食による破断事例

腐食により破断した車両

同種事故の再発を防ぐためには、車両の主要骨格部分を含む各部位について、点検ハンマーを使用した打音検査等により腐食の有無を点検するとともに、点検の結果、腐食が疑われる場合には当該部位の補修や防錆措置等を実施することが重要となりますので、保守管理の徹底とともに防錆点検等については、整備事業者にご相談願います。
