第11章 岩手開発鉄道

第1項 被害状況

1. 岩手開発鉄道の概要

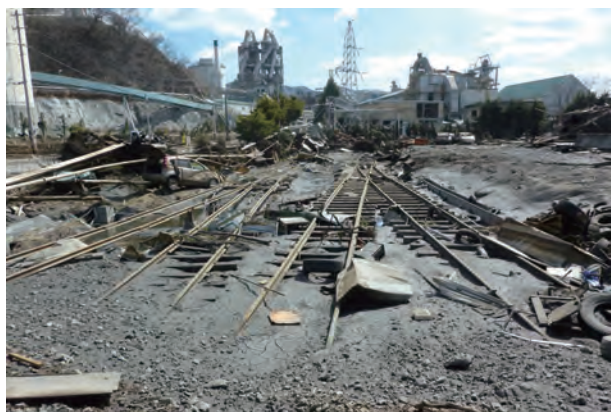
- 地盤沈下……………赤崎駅構内

写真 2.11.2 赤崎駅構内

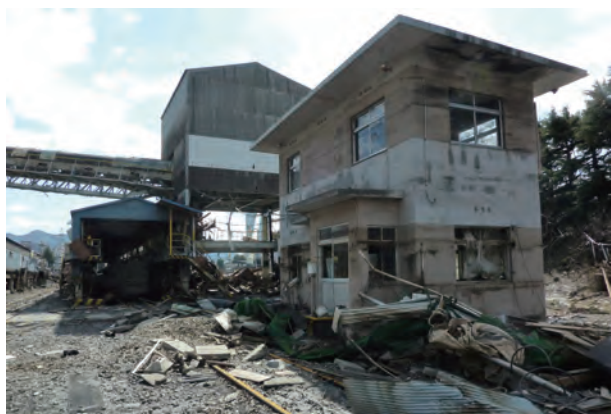
- ①全壊……………赤崎駅
(写真2.11.3参照)
- ②床上浸水90cm……………盛駅、詰所、倉庫
- ③信号通信設備……………2km区間全壊

写真 2.11.3 赤崎駅旧駅舎
