事業用自動車事故調査報告書に係る事故の再発防止策について

大型乗合バスの衝突事故（神戸市中央区）

大型トラックの追突事故（滋賀県蒲生郡竜王町）

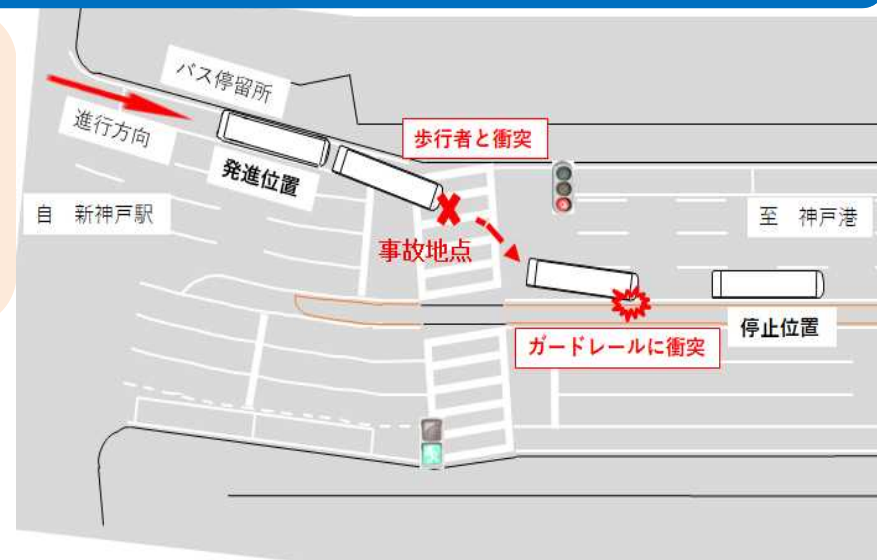
平成31年4月21日14時頃、乗合バスが、乗客が降車した後に、前方の赤信号手前の停止線まで進行し停止するべきところ、運転者がブレーキペダルとアクセルペダルを踏み間違えたため、赤信号で停止せず進行し、横断歩道を通行中の複数の歩行者に衝突。

- 運転者・ 停留所で全ての利用者が降車した後に、道を尋ねるため前扉から乗車してきた外国人に対して道案内を行った。
 - ・ 道案内直後の運転操作は、普段の手順と異なり、発進後に、車両前後・側方の安全確認を行い、前扉を閉める操作となっていた。
 - ・ また、通常の着座位置・着座姿勢に座り直すことなく発進したため、確実なペダル操作を行うことができず踏み間違いを誘発した可能性がある。
- 事業者・ 教育計画の内容作成と実施は各営業所に委ねられ、かつ、運行管理統括部門は各営業所の状況を確認せず、営業所に運転者教育が任せられた状態となっていた。このため、運転者教育が適正に実施されていなかった。

- 事業者・ 駅周辺の道案内をやむを得ず運転者が対応することが予想される場合には、案内チラシの配布等による簡便な道案内方法を検討しましょう。
- ・ ペダル類の踏み間違いや直前横断者の見落とし等を防止するため、発進時の安全確認・運転操作手順を検討し、運行の安全を確保するよう指導しましょう。
- ・ 運転者教育については、指導監督指針に基づき、年間計画を策定し、計画に従った運転者教育を実施しましょう。

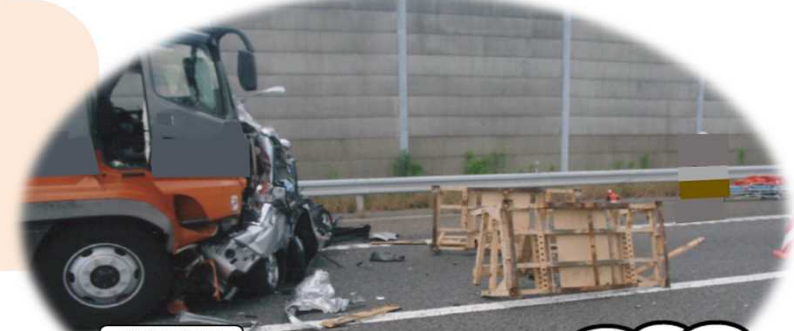
事故車両

令和元年6月13日13時10分頃、名神高速道路において、居眠り運転の大型トラックが渋滞中の車列最後尾でほぼ停止状態にあった乗用車に追突、3台が絡む多重衝突事故。

- 運転者・眠気を感じたまま運転を継続したことにより居眠り運転となり、前方車両に気付くのが遅れた。
- ・一ヶ月間の運行で休息場所は車中が約半数、かつ、休息期間が不足し、睡眠により疲労回復が十分に図られていなかった。
- 事業者・運行指示書を作成せず、運転者に休息や休憩場所を決めさせていた等運転者に必要な指示を行っていなかった。
- ・電話による点呼を行う際は、運転者から電話がない限り点呼が行われず、健康状態の確認を含めて必要な運行管理を行っていなかった。

- 運転者・乗務中に眠気が生じた場合、運転を継続せず直ちに車両を安全な場所に停止させましょう。
- 事業者・改善基準告示に則した乗務管理を行うとともに、疲労回復のため車中以外の休息場所の確保にも配慮しましょう。
- ・運転者に対し、2泊以上となる運行を行わせる場合、運行指示書を必ず作成し、休憩地点、休憩時間を指定するなど適切な運行指示を行いましょう。
- ・点呼を運転者任せにせず、点呼において運転者の疲労の程度や健康状態等を確認し、安全運行のための必要な指示を行いましょう。
