Ⅷ. 路上車両故障等の発生状況とその防止対策

1. 車両故障の発生状況

2. 車両故障の事例及びその防止対策

事故車両調査により確認された各部品の劣化・損傷事例

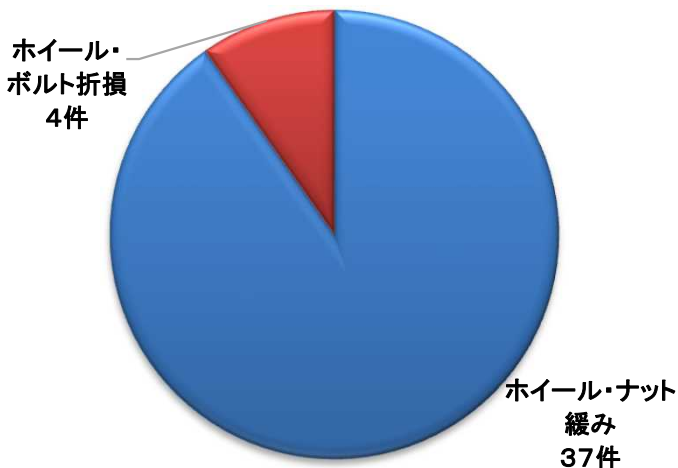
タイヤ脱落時の原因

・ 大半はホイール・ナットの緩みによるもの

・ JIS方式は、4件全てホイール・ボルト折損
 ・ ISO方式は、37件全てホイール・ナット緩み

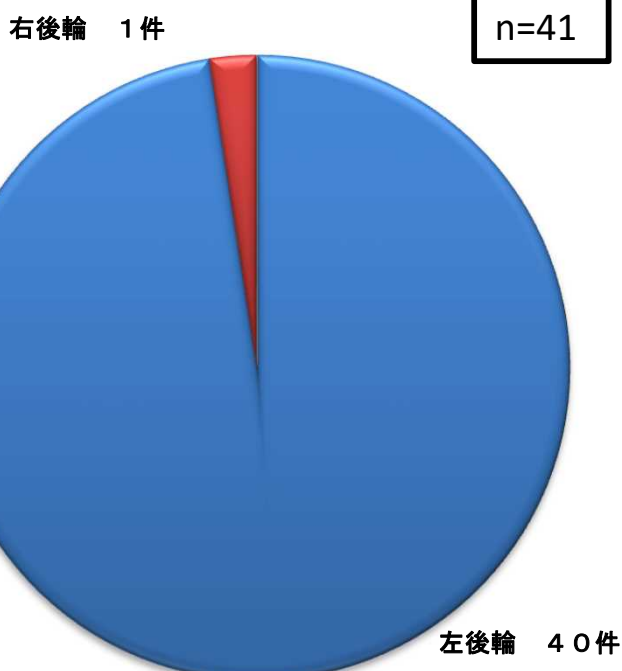
車輪脱落箇所

左後輪の脱落割合が高いことの推測

- 左後輪が多く脱落する原因については以下の可能性が考えられる。
- ・ 右折時は、比較的高い速度を保ったまま旋回するため、遠心力により積み荷の荷重が左輪に大きく働く。
- ・ 左折時は、低い速度であるが左後輪がほとんど回転しない状態で旋回するため、回転方向に対して垂直にタイヤがよじれるように力が働く。
- ・ 道路は中心部が高く作られていることが多いことから、車両が左（路肩側）に傾き、左輪により大きな荷重がかかる。
- 前輪は、ホイール・ナット緩み等の異常が発生した場合、ハンドルの振動等により運転手が気づきやすい。

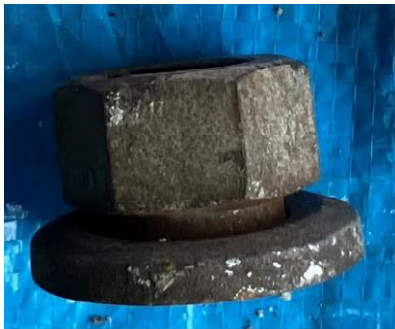
スムーズに回転しないホイール・ナット

ホイール・ナットとワッシャのすき間に潤滑剤の塗布が見られず、ホイール・ナットとワッシャがスムーズに回転しない。

ホイール・ナットとワッシャのすき間に、潤滑剤を塗布してください

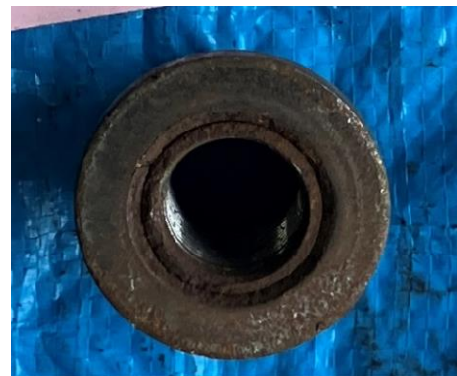
著しいさびや汚れによるホイール・ナットとワッシャの固着

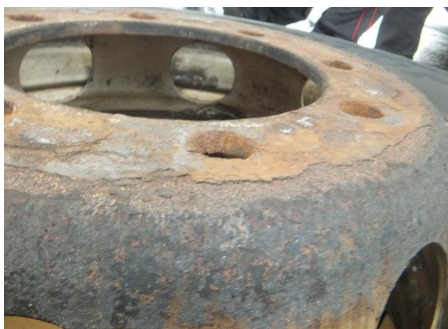
著しいさびによるディスク・ホイールの損傷

ディスク・ホイールのボルト穴や、ホイールの当たり面に、著しいさびによる劣化や損傷

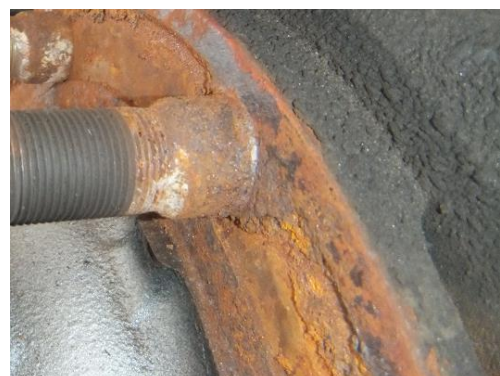
ハブのホイール当たり面に著しいさび等の付着

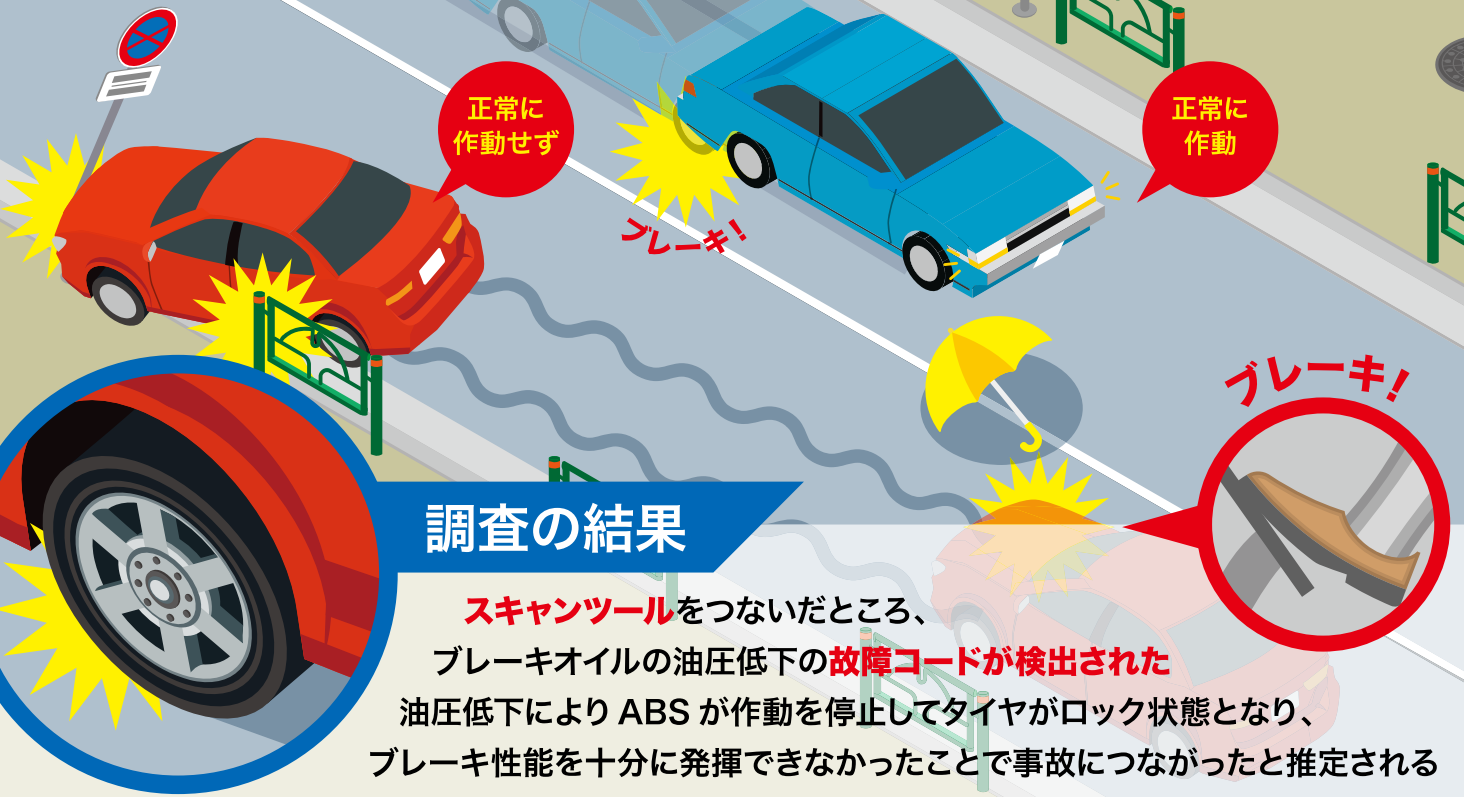
走行中急ブレーキをかけたところ、一度は**ABSが作動したがすぐに機能が停止し**、十分に減速ができず、ハンドル操作も効きづらくなったため、**側壁及び道路標識に衝突した**

スキャンツールをつないだところ、ブレーキオイルの油圧低下の**故障コードが検出された**。油圧低下によりABSが作動を停止してタイヤがロック状態となり、ブレーキ性能を十分に発揮できなかったことで事故につながったと推定される
