令和6年10月4日  
北海道運輸局  
自動車技術安全部

## 車検前の適切な点検・整備へのご協力をお願いします！！

～ 再検査を減らし、スムーズな車検の実現に向けて ～

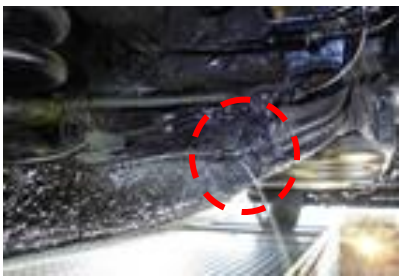
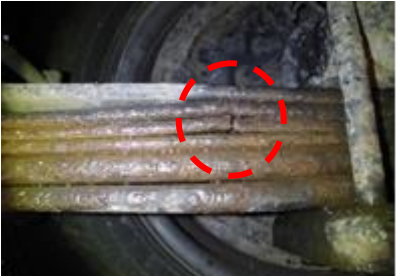
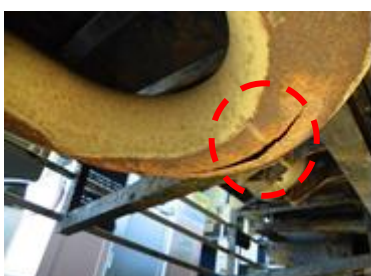
## ○その他危険な例

ブレーキパイプの損傷による ブレーキ液漏れ	リーフスプリングの損傷(折 れ)	マフラーの損傷
