令和7年10月8日  
北海道運輸局  
自動車技術安全部

## 車検前の適切な点検・整備へのご協力をお願いします！！

～ 再検査を減らし、スムーズな車検の実現に向けて ～

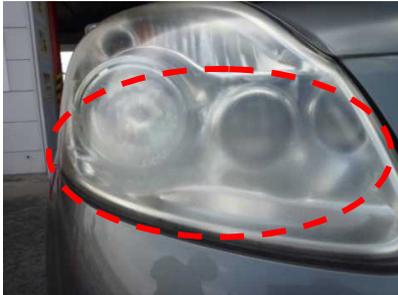
ヘッドライト表面の曇り (明るさ不足)	窓ガラスへの吸盤貼付	錆による穴あき
