# 自転車との事故発生状況 と対策について

平成26年3月18日

中部運輸局 事故調査・活用検討会

中部運輸局  
自動車技術安全部 保安・環境課

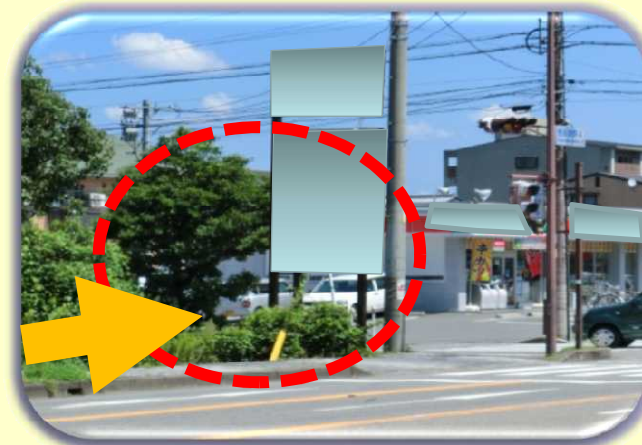
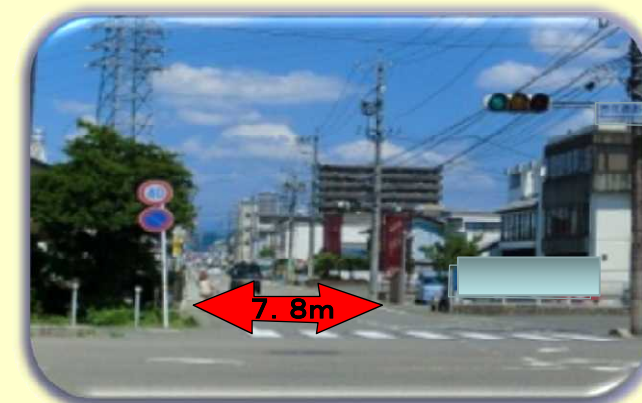
- 交差点横に看板が設置され、バスの信号停止位置からは左折先の道路状況（停止車両の位置等）が確認できない
- バス左折側道路は、幅員が狭く、車両の停止位置により大型車の左折が困難な場合がある（ハンドル切り返しが必要）

左折側道路の停止車両の位置を  
気にしていた可能性が考えられる

（既に引き直しをしていたが停止線を超える車もあるおそれ）

- 狭い交差点では大型車が右折や左折で切り返しをせずに曲がれるよう、左折側又は右折側道路での車両停止線を交差点から転回に必要な位置まで後退させ、注意看板や目立つ線を引くことが望ましい（線を越えて停止しないように）

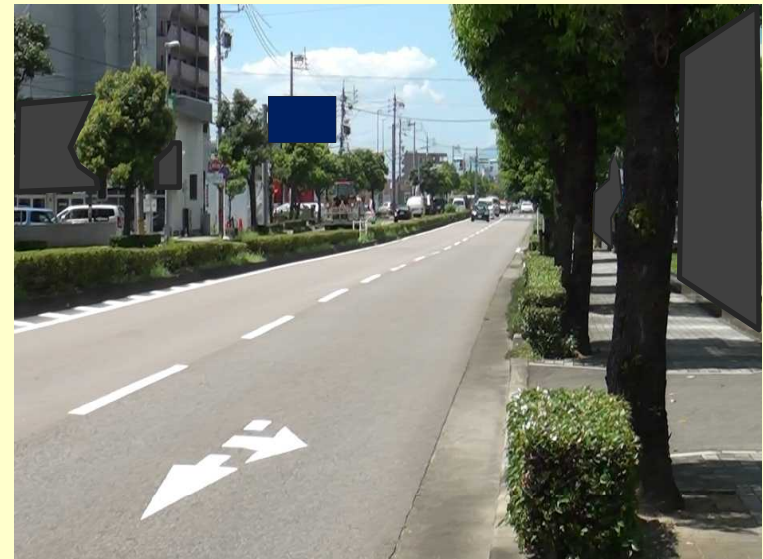
- 車道と歩道との間に  
街路樹のある植え込み  
が設けてあり、枝葉の盛  
んな時期には、車道側の  
車両から斜め後方の歩  
道上の交通状況が見づ  
らかった可能性がある

街路樹の枝葉により歩道走行の自転車が見  
づらかった(発見できなかった)可能性がある

- 車道や歩道の通行の障害となる街路樹等は、視界の障害とならないよう適時に枝葉の伐採をする等により、すべての通行者がお互いの道路の交通状況を確認しやすくすることが望ましい

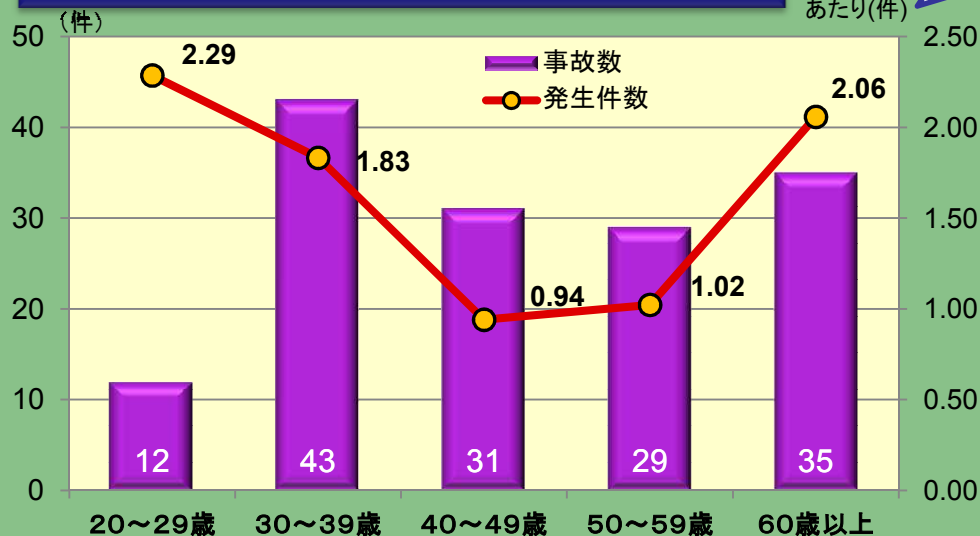
1000人あたり年代別発生状況(全体)

➤1000人あたりの発生件数で見た場合、全体では、20歳代が2.29件と最も多く事故を発生する傾向があり、次いで2.06件の60歳代という状況で、発生件数では最も多い30歳代よりも、経験の少ない20歳代や高齢運転者のリスクが高いと考えられる

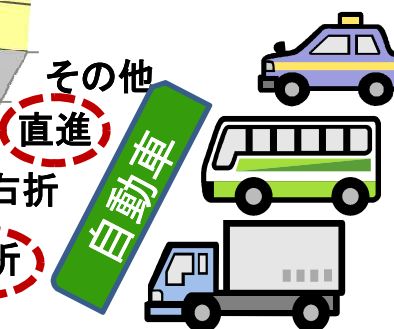
➤ 走行態様別の全体としては、左折時において左側の巻き込みによる事故が最も多く発生

➤ 次に、直進走行中に、道路の左側からの飛び出しや無理な横断による出会い頭の事故が多く発生
