## (7) 試験結果

JR 北海道より、平成 19 年 12 月 17 日に、夜間走行試験結果について以下の報告がなされた。(以下、「南阿蘇鉄道における走行試験結果」(H19.12.17 JR 北海道 DMV 推進センター)より抜粋)

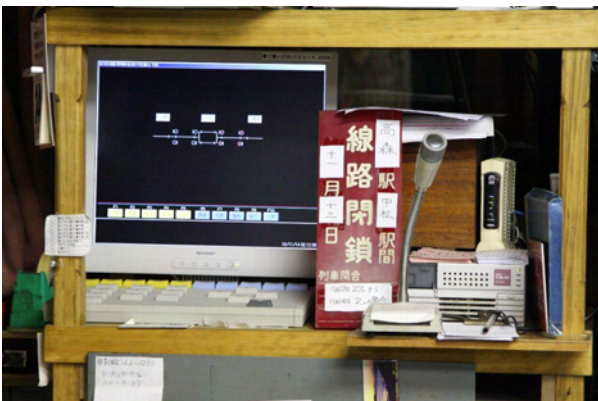
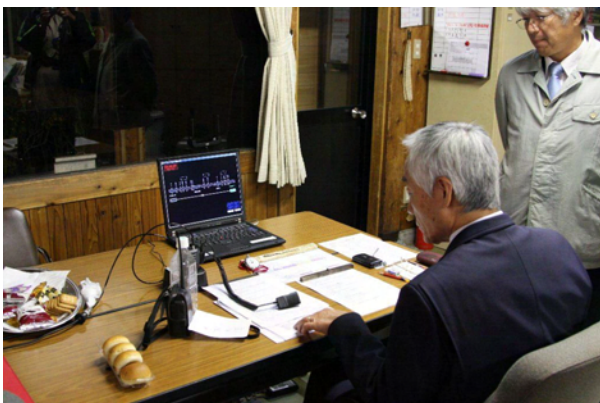
### ④ 運行管理の状況

- ・ 試験時間帯は高森駅～中松駅間を線路閉鎖にて対応した。
- ・ DMVの走行位置は無線機によるDMV及び踏切からの報告により把握したが、GPSによる位置情報を補助的に表示させた。
