第一章 整備事業関係

2. ホイール・ボルト折損による大型自動車等の車輪の脱落事故防止について

国自整第206号の2
平成28年11月4日

ホイール・ボルト折損による大型自動車等の車輪の脱落事故防止について

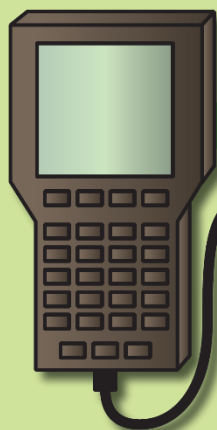
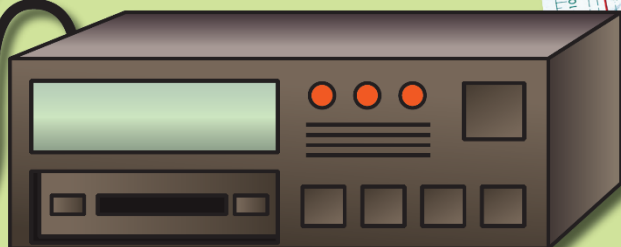
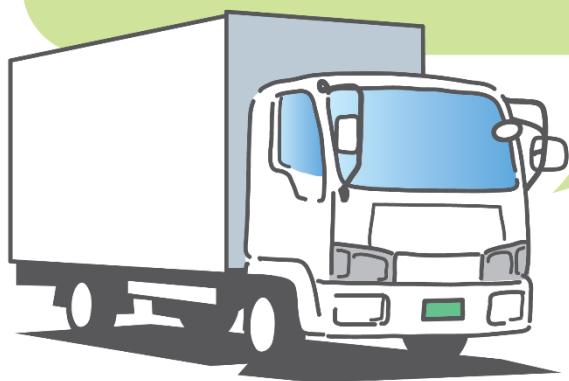
アナログ式運行記録計

デジタル式運行記録計
