第13章 福島臨海鉄道

第1項 被害状況

1. 福島臨海鉄道の概要

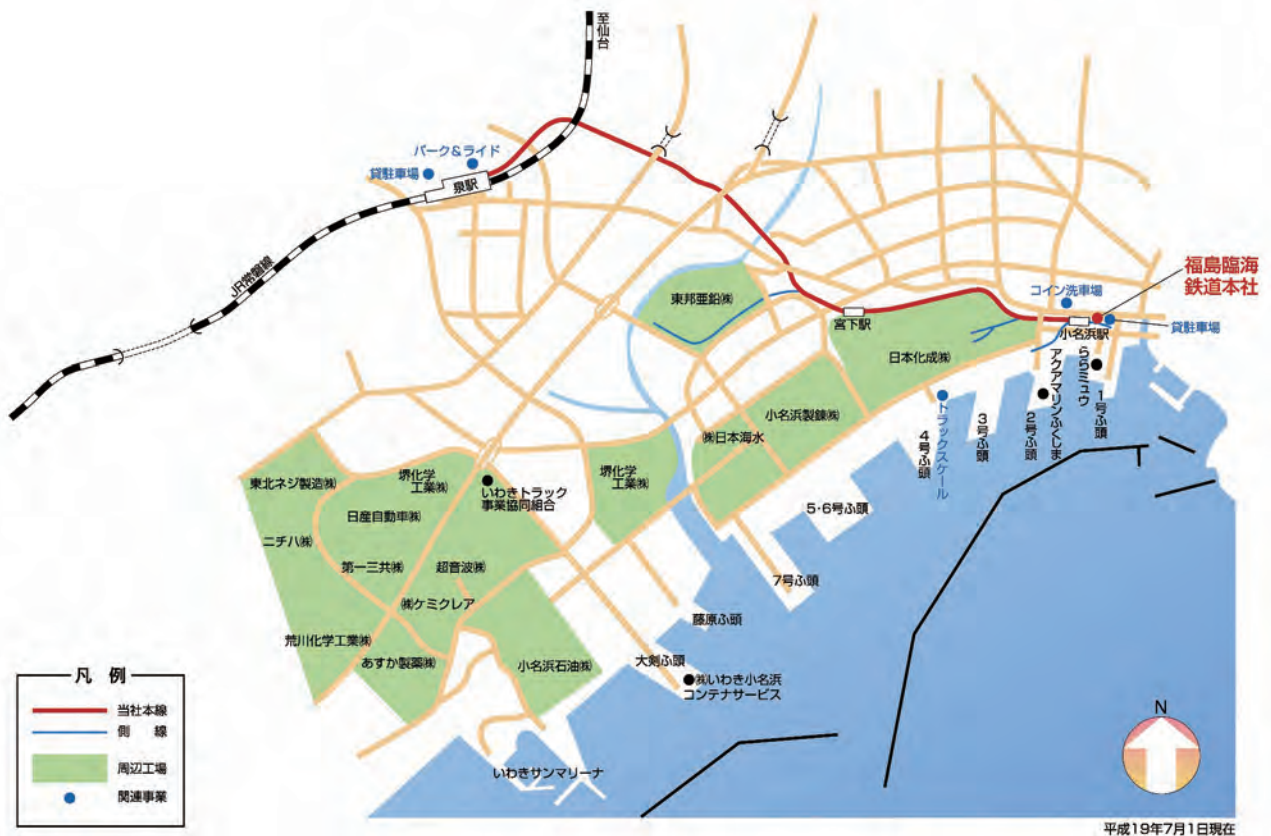
図2.13.1 路線図

鉄道営業は車扱貨物として東邦亜鉛(株)の鉱石輸送を1日1往復運転（宮下駅～安中駅〔群馬県・信越本線〕間）、コンテナ貨物輸送を1日2往復（小名浜駅発着）運転し、泉駅よりJR貨物を通じ全国へ輸送している（表2.13.1、図2.13.1）。
