# 第13章 福島臨海鉄道

## 第1項 被害状況

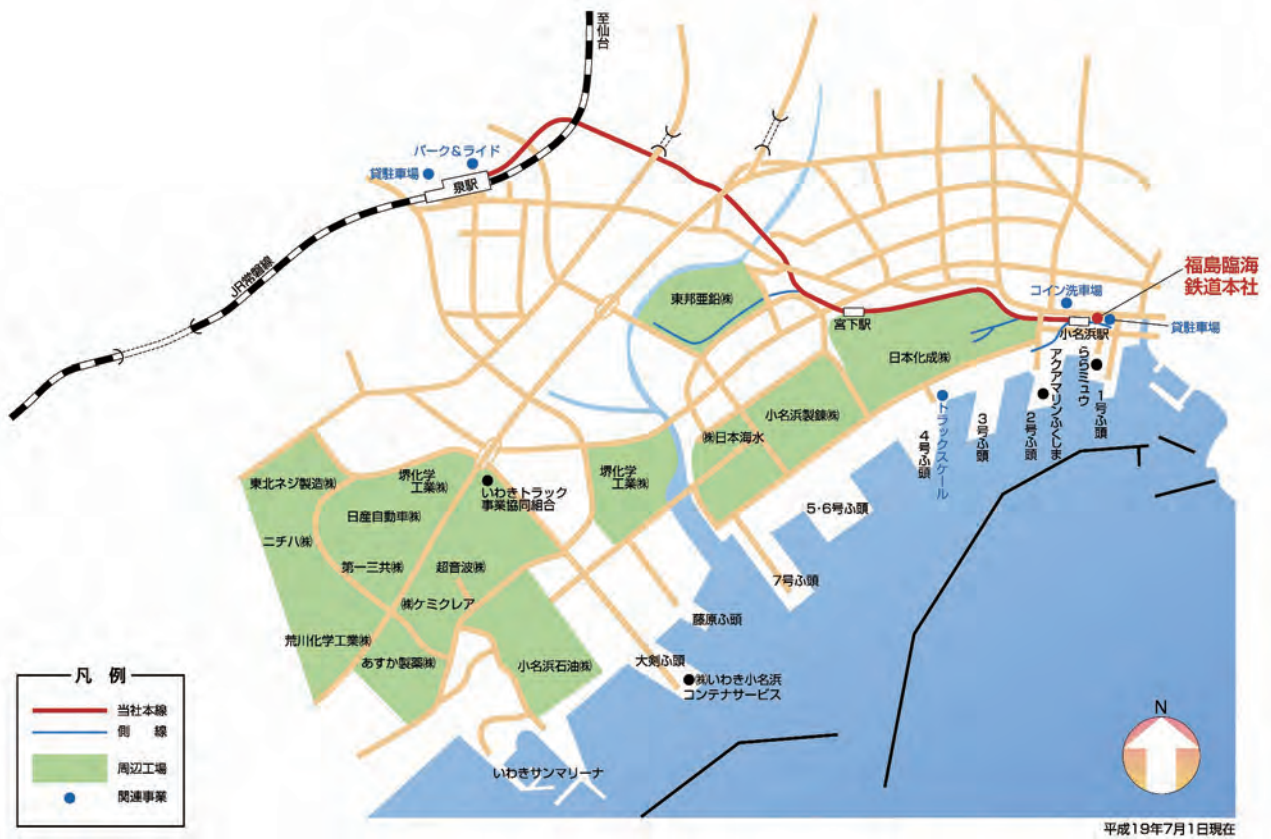
図 2.13.1 路線図

鉄道営業は車扱貨物として東邦亜鉛(株)の鉱石輸送を1日1往復運転（宮下駅～安中駅〔群馬県・信越本線〕間）、コンテナ貨物輸送を1日2往復（小名浜駅発着）運転し、泉駅よりJR貨物を通じ全国へ輸送している（表2.13.1、図2.13.1）。

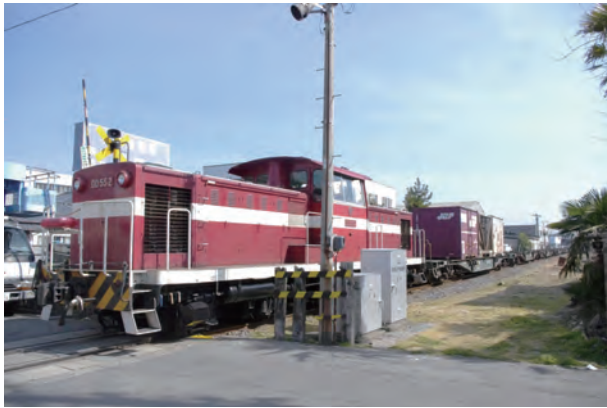
平成 23 年 3 月 11 日、14 時 46 分に小名浜駅を貨第 56 列車（小名浜駅発～泉駅行）が定時発車し、列車が 4 k 400 m 付近（泉駅起点）を走行中、今までに感じたことのない強い揺れを感じた機関士が列車を停止させた（写真 2.13.1）。

写真 2.13.1 4k400m 付近停止の貨第 56 列車

地震後、ただちに列車及び設備の被害状況把握に社員が動き始めたが、小名浜駅に隣接する海上保安庁等の屋上から大津波の到来を大声で知らされたため、社員・列車乗務員へ避難を指示し列車運行を取りやめた。抑留した列車は、3 月 14 日に車両及び宮下駅（3k582m）までの軌道の確認を行い、各踏切へ要員配置をして操車係の誘導により宮下駅に収容した。

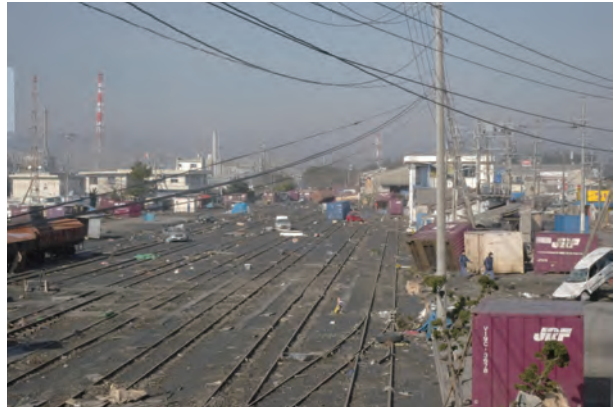
写真 2.13.2 地震・津波で被災した小名浜駅構内

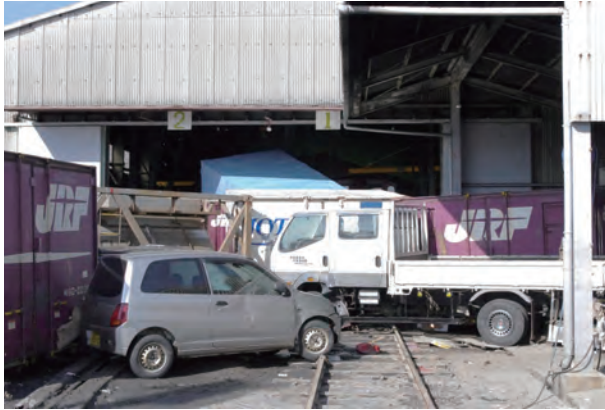
写真 2.13.3 津波により車、コンテナで満杯の機関車車庫

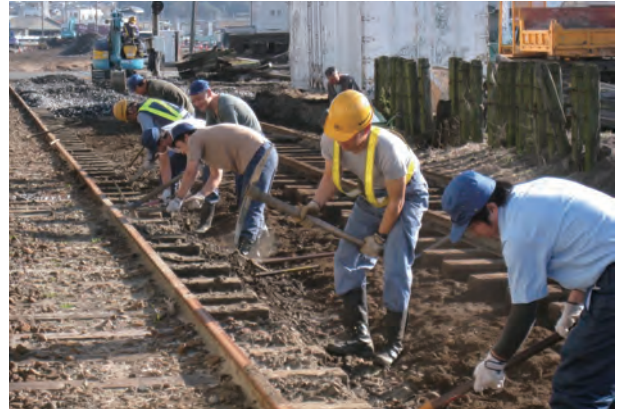
写真 2.13.4 社員による軌道復旧工事

泉駅～宮下駅間は軌道、土木等の被害のみのため自社工事として社員で工事を実施、藤原川橋梁沓座工事も含め5月21日までに完了。宮下駅～小名浜駅間下り本線の軌道、道床についても自社工事として社員で実施し、津波で被災した機関車の補修が完了したことから、6月15日、宮下駅～小名浜駅間を線路閉鎖とし、各踏切へ保安要員を配置して操車係の誘導によりDD561号機関車を宮下駅へ移送した。小名浜駅構内については、当初、復旧費用の調達に目途がつかず手付かずの状態であったが、8月9日に復興対策本部を設置し、宮下駅～小名浜駅間の復興計画を作成、軌道復旧に向け業者選定委員会を設置し、10月より工事を開始、平成24年2月までの工事完了を目指した（写真2.13.5）。

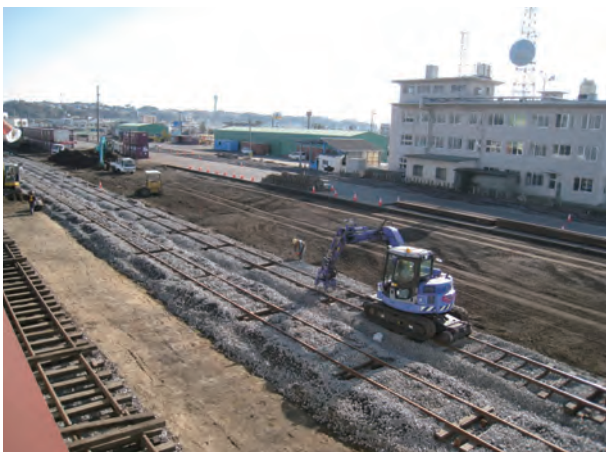
写真 2.13.5 10月に開始された小名浜駅の復興工事
