## 第8章 福島交通（飯坂線）

## 第1項 被害状況

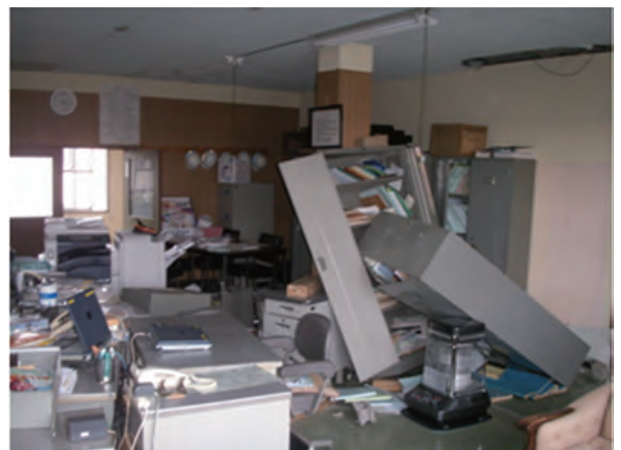
全12駅のうち被害があったのは桜水駅で、外壁の一部が剥離し、2階の本社事務所はロッカー倒壊により書類が散乱した（写真2.8.1）。また、運転指令室は停電によって制御盤が滅灯、列車無線が使用不能となったが、幸いその他の11駅においては大きな被害はなかった。

写真2.8.1 散乱した本社事務所
