大型車の車輪脱落事故防止街頭点検を実施します！

～ 冬用タイヤへの交換時期に多く発生する大型車の車輪脱落事故を防止します ～

車輪脱落事故発生状況（令和4年度）【別紙2】

車輪脱落事故車両調査（令和4年度）

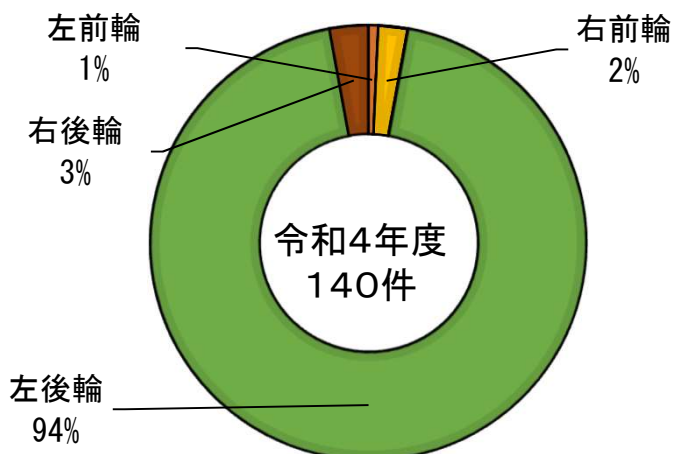
脱落した車輪位置

左後輪に集中する傾向は、
前年度と変化なし

- ・全国の発生件数は140件(前年度比17件増)^(件)
- ・北海道の発生件数は17件(前年度比増減なし)⁴⁰
- ・冬期(11月～2月)に多く発生
- ・事故の半数は車輪脱着作業後1ヶ月以内に発生
- ・車輪脱落箇所は左後輪に集中

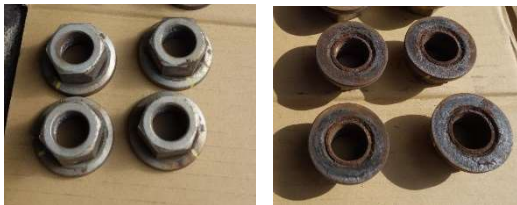
著しいさびや汚れによる ホイール・ナット

（ホイール・ナット上面からはナット座面の状態が確認できない場合が多く、ワッシャーが固着しているものもある。）

- 令和4年度発生した車輪脱落事故車両140台のうち136台に対して、各部品に劣化・損傷状態や、タイヤ脱着作業の実施状況を確認する事故車両調査を実施した。
- 事故車両調査の結果、
 - ・ホイール・ボルトやナットに著しいさびがあるものや、ゴミ等の異物が付着しているもの
 - ・ホイール・ナットとワッシャのすき間に潤滑剤の塗布が見られず、ホイール・ナットがスムーズに回転しないもの 等、適切なタイヤ脱着作業が実施されていない車両が確認された。

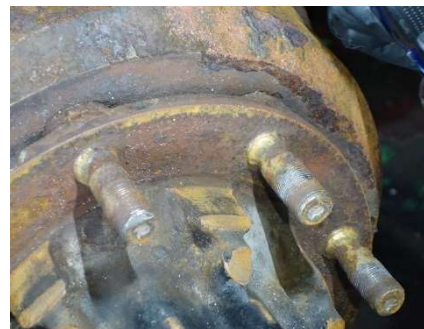
ホイール・ボルトに 著しいさびや汚れ等の 付着

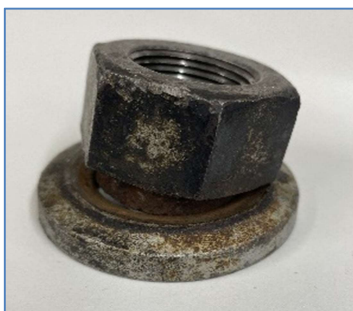
スムーズに回転しない ホイール・ナット

（ホイール・ナットとワッシャのすき間に潤滑剤の塗布が見られず、ホイール・ナットとワッシャにガタが発生し、スムーズに回転しない。）

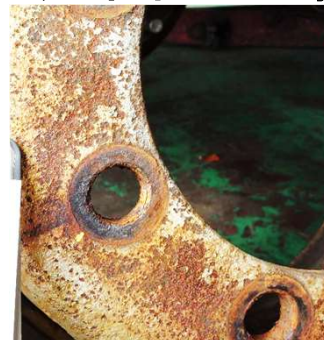
著しいさびによる ディスク・ホイールの損傷

（ディスク・ホールのボルト穴や、ホイール・ナットの当たり面に、著しいさびによる剥離や損傷が発生している。）
