令和5年12月14日

北陸信越運輸局

大型車のタイヤ脱落事故発生防止の緊急注意喚起を行います！

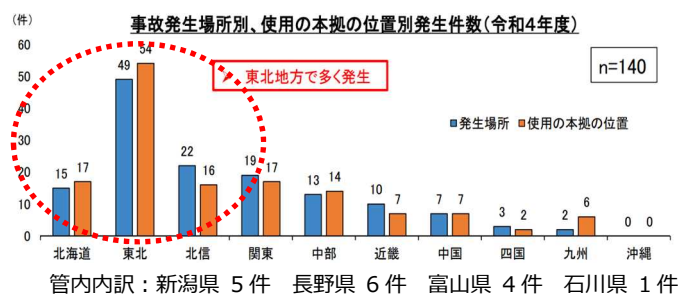
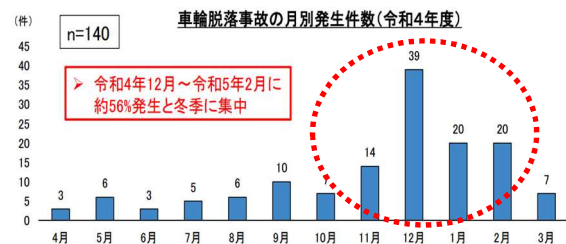
令和4年度 大型車の車輪脱落事故発生状況

当局管内（新潟県、長野県、富山県、石川県）はいずれも降雪地域であり、車輪脱落事故は冬用タイヤ等への交換後が大半を占めていることから、事故防止の取り組みが特に求められます。

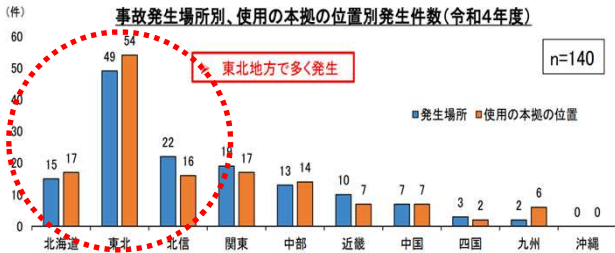
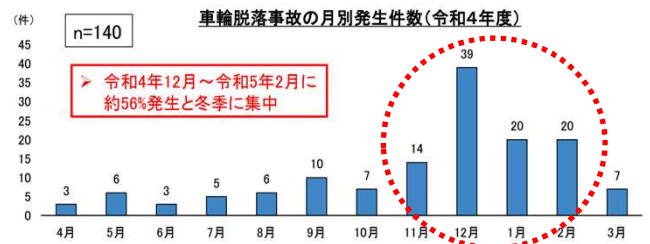
令和4年度 大型車の車輪脱落事故発生状況

北陸信越などの降雪地域において大型車の車輪脱落事故が多く発生しています。タイヤ交換時には、部品の錆や汚れをきちんと点検し、増し締めをしっかりと行うなど、適切に取り付けてください。確実な点検・整備で防げる事故があります。

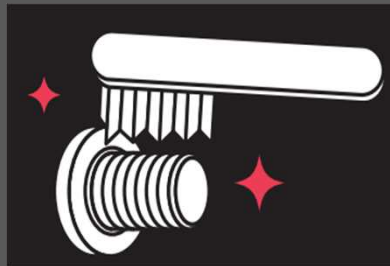
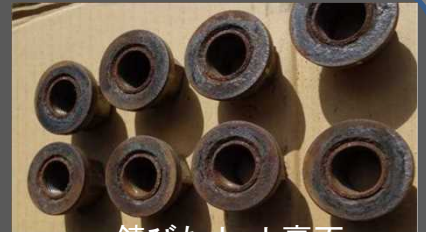
錆びたナット裏面
(車輪脱落事故車両調査より)

さびたナットは 清掃・交換

ディスクホイール取付面、ホイールナット当たり面、ハブの取付面、ホイールボルト、ナットの錆びやゴミ、追加塗装などを取り除きます。

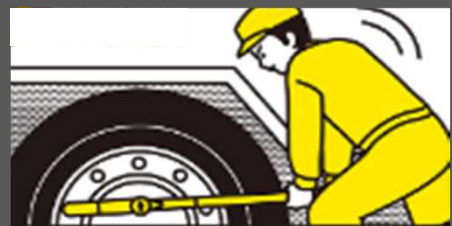
50~100km走行後に しっかり増し締め!

締付け後は初期なじみによってホイールナットの締め付け力が低下。
50~100km走行後を目安に増し締めをしましょう。
