管内で発生した事故事例

国土交通省 北陸信越運輸局
運航労務監理官
令和 6年 3月

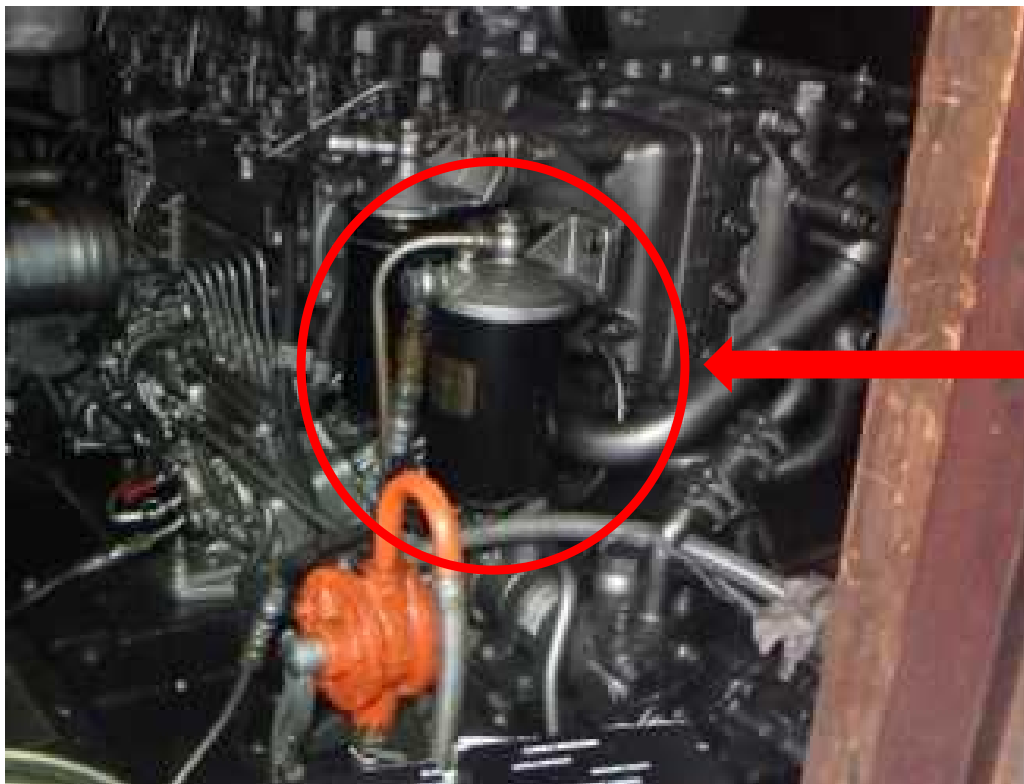
燃料油フィルター

運航する前に発航前点検を実施し、異常がなかったことから運航決定をして運航したが、航海中にエンジンが停止し漂流したことから、他船により曳航された。

- ・燃料タンクからエンジンの間にある燃料油フィルターが詰まって、燃料が供給されなかった

- ・定期検査では異常がなく、前日の運航も支障がなかった。
- ・燃料油フィルターは、内部が目視確認できない構造であり、発航前点検での外見検査では異常がなかった。
- ・本船の稼働状況は、配船計画により極めて低く、また、外気温も低温になる地域状況
- ・燃料タンク内には、ヘドロ状の堆積物が存在していた。

- ・定期的にフィルターの清掃を行う
- ・長期間(冬季休業など)運航しなかった場合は、燃料油や潤滑油の変質が想定されるため、交換が望ましい。(交換が現実的に対応不可の場合は、短い間隔で分解点検をして、状況により最善の対応をとる)

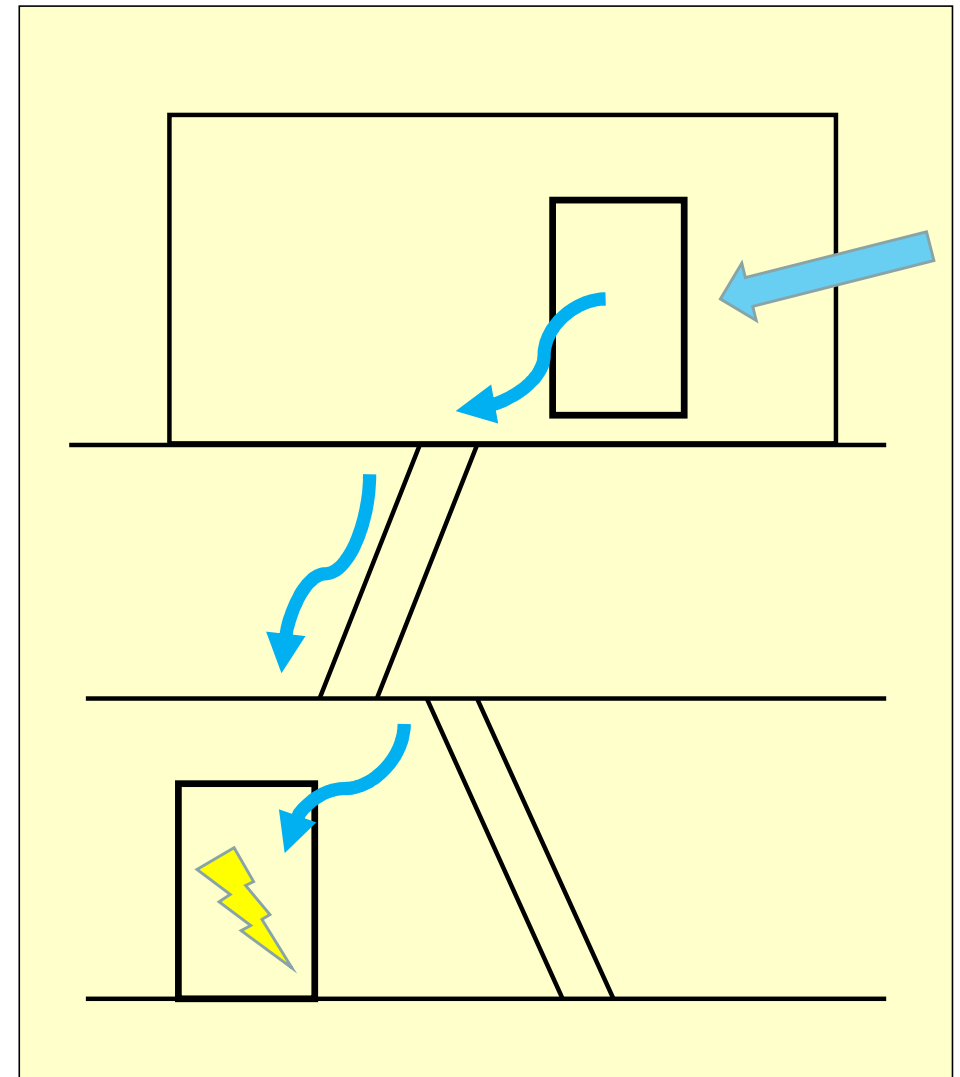
航海中に、船首側の水密扉から海水が流入し、船員室内通路から真下にある機関室内の監視室に流れ込み、配電盤にかかって短絡が発生しブラックアウトした。

- ・水密扉が開いていたことから海水が流入したことが直接的な原因

- ・当日の気象・海象は、天気：雨、風向：NN E、風力：10～13、波高：3m
- ・発生時間は、23時40分ころで、操業準備も始まっていない夜間で通常は締まっている

- ・船員が出入りした際に、水密扉を確実にロックすることへの意識が薄れていたものと推測されるため、船内教育を通じて注意喚起を実施
- ・船内生活の日常行動を題材とした「KYT」の実施

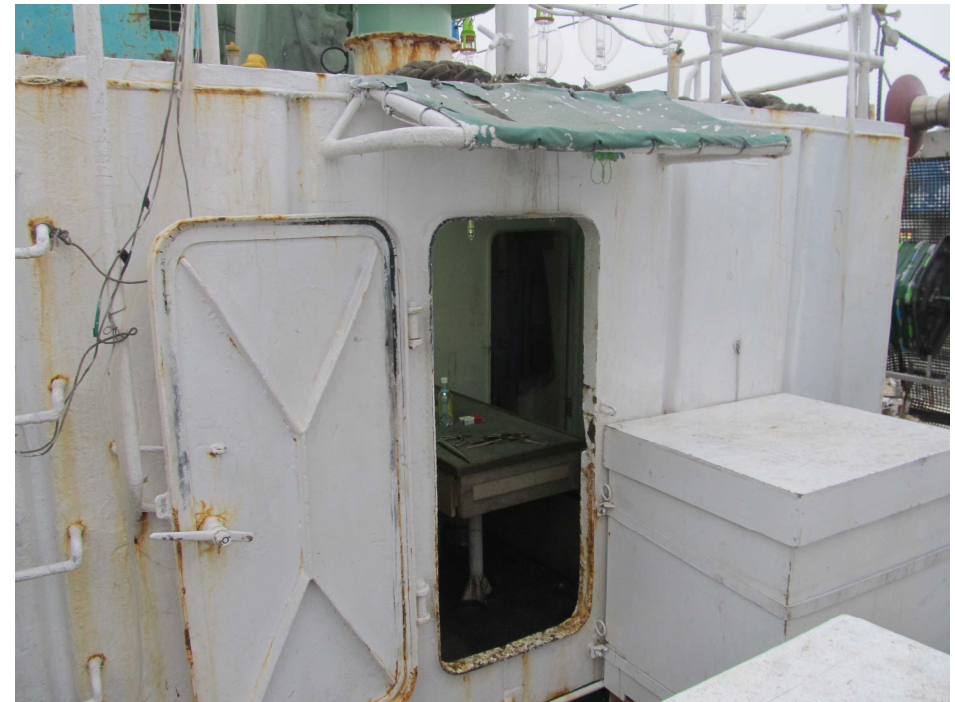
順調に航海をしていたところ、船橋のすぐ後ろにある機関室から黒い煙が出ていたことから確認したところ、機関室内の配電盤から出火していたが、火の勢いはそれほどでもなく機関から炎が出て来る様子は無かったものの、慌てていたため消火器による消火が思うように出来ず、消火剤を使い切り消火に失敗した。

消火のため、バケツで海水を汲んで本船の機関室内部の配電盤めがけてかけ、これにより機関室内の火は消えていた

- ・船齢も古く、機器の老朽化がある
- ・火元は、機関室内の配電盤の裏
- ・機器の点検は、目視確認できる範囲は確実に実施していた
- ・機関室内の清掃はまめに行われていたようだが、普段の清掃において配電盤の裏まできれいにするほど念入りなものではなかった

- ・機器の老朽化に伴い漏電を起こし、その火花が配電盤の裏に溜まった埃に引火したものと推測

- ・消火器による消火に失敗（消火剤を使い切った）ことにより、海水を配電盤にかけて機器が損傷した
