大型トラックのタイヤ脱落による事故防止！！ ～大型車の車輪脱落事故防止キャンペーン～

冬用タイヤ交換時には確実な作業の実施をお願いします！

車輪脱落事故発生状況

ホイールボルト、ナットや ディスクホイール、ハブの錆に注意!

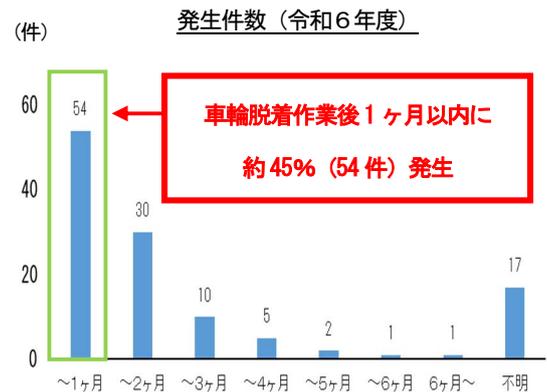
車輪脱着作業から車輪脱落事故までの期間別

- 発生件数は全国で120件。（対前年度比22件減）
- 車輪脱落箇所は左後輪に集中。
- 冬期（12月～2月）に多く発生。
- 車輪脱着作業後2ヶ月以内に多発。

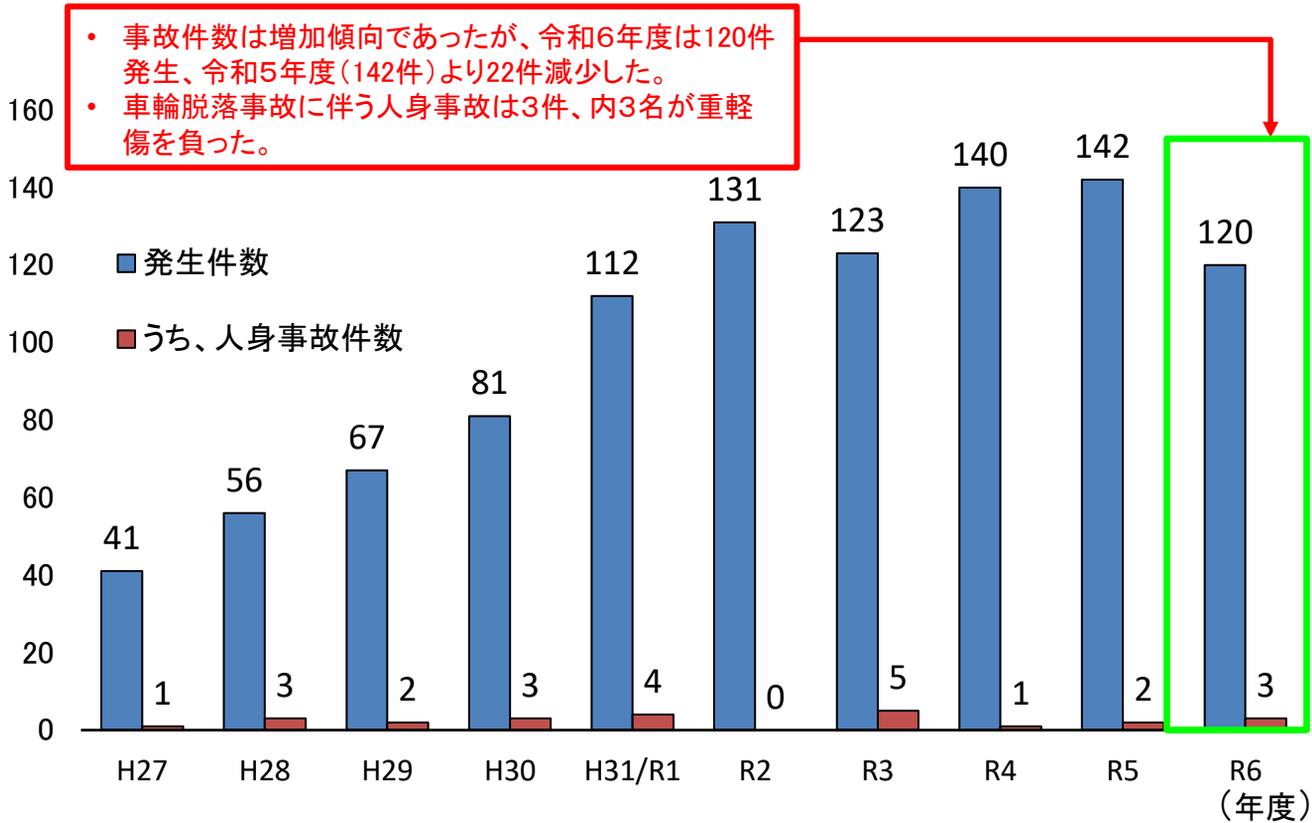
(件) 年度別の大型車の車輪脱落事故の発生件数(過去10年間)

・ 事故件数は増加傾向であったが、令和6年度は120件発生、令和5年度(142件)より22件減少した。
 ・ 車輪脱落事故に伴う人身事故は3件、内3名が重軽傷を負った。

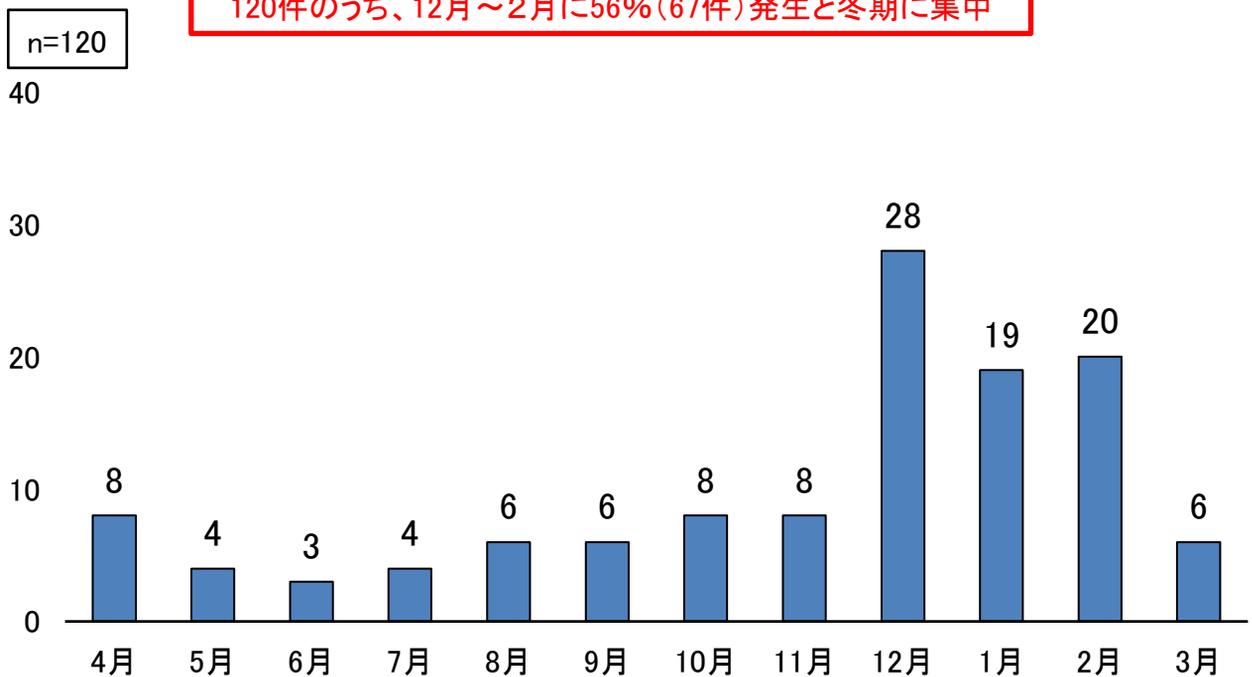
車輪脱落事故の月別発生件数(令和6年度)

120件のうち、12月～2月に56%(67件)発生と冬期に集中

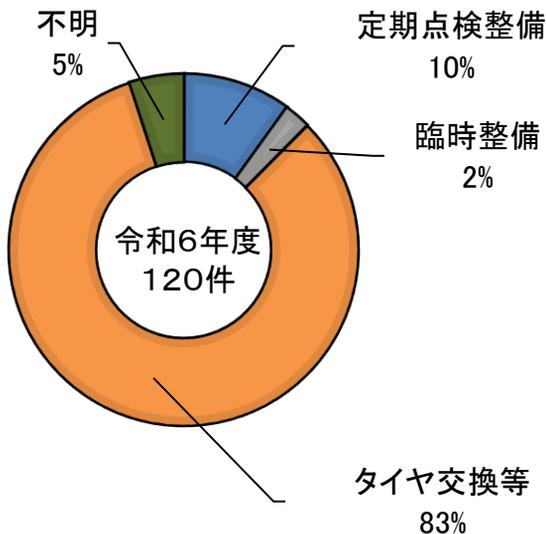
タイヤ脱着作業内容別

冬用タイヤなどタイヤ交換等が大半を占める

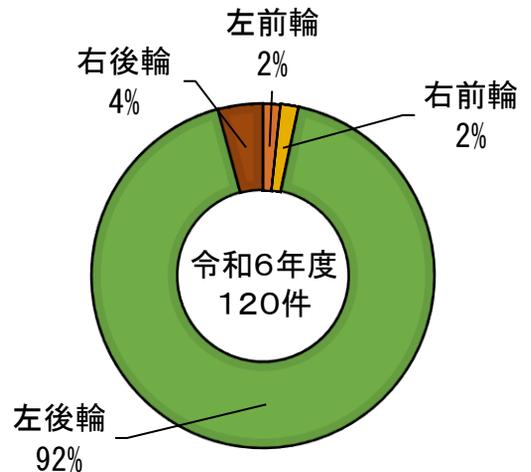
脱落した車輪位置

左後輪に集中する傾向は、前年度と変化なし

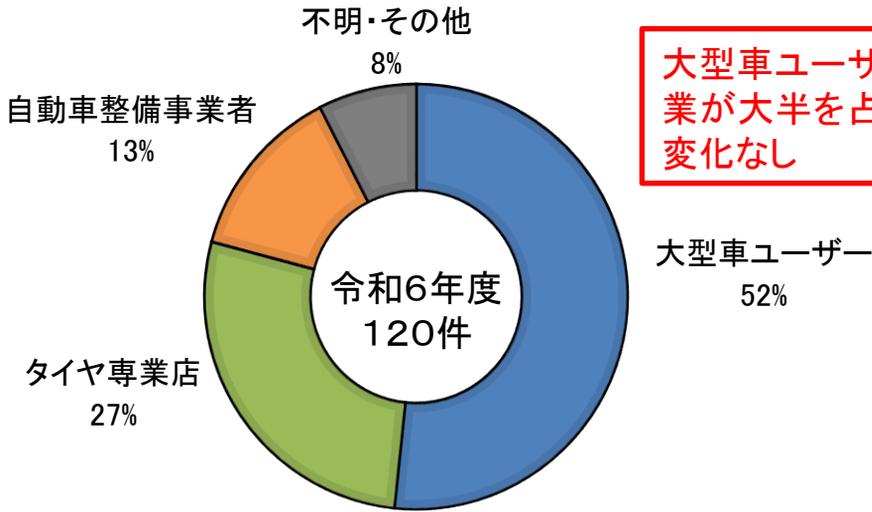
タイヤ脱着作業実施者別

大型車ユーザー自らのタイヤ脱着作業が大半を占める傾向は、前年度と変化なし

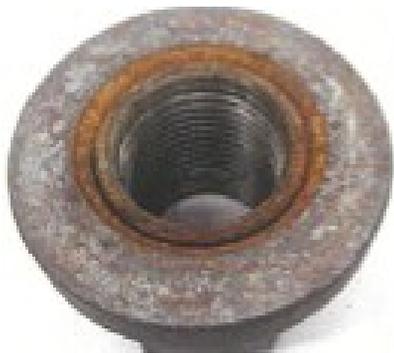
潤滑剤が塗布されていない

ホイール・ナットが滑らかに回転せず、油分が付着していなかった。

ホイールボルト、ナットのおじ部と、ナットとワッシャーもすき間にエンジンオイルなど指定の潤滑油を薄く塗布し、回転させて油をなじませてください。

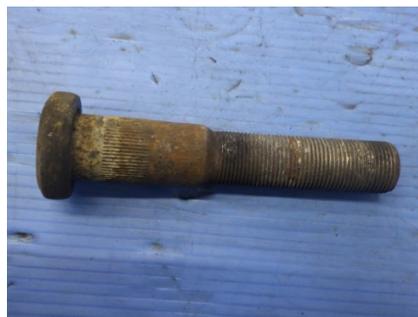
締め付け不良・潤滑剤が塗布されていない

ホイール・ボルトのねじ部がディスク・ホイールとの干渉により損傷。また、油分が付着していなかった。

適正なトルクレンチによる規定トルクの締め付け、タイヤ交換後の増し締めの実施。

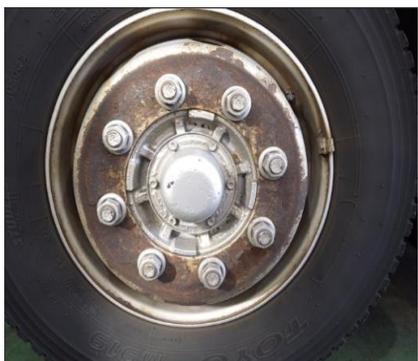
ディスク・ホイールやハブの錆び

ディスク・ホイールの表面全体が錆びている。

ディスクホイール取付面、ホイールナット当たり面、ハブの取付面、ホイールボルト、ナットの錆やゴミ、追加塗装などを取り除きます。

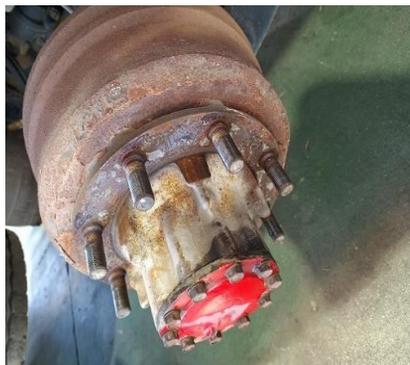
ハブのディスク・ホイール当たり面に錆が付着。

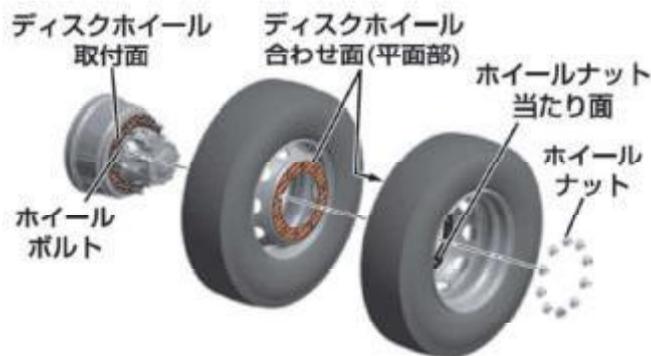
【著しい錆の例】

ディスクホイールやハブの経年使用やこれまでの清掃不足に伴う著しい錆は、締め付け力の低下(緩みの発生)をまねきます。

ボルト穴付近

ホイール内側

ハブ(ホイール取付面)

- ホイール取付面、ホイール合わせ面、ホイールナット当たり面に著しい錆の発生がないか点検します。
- ボルト穴や飾り穴のまわりに亀裂や損傷がないか点検します。
- ホイールナットの当たり面に亀裂や損傷がないか点検します。
- 溶接部に亀裂や損傷がないか点検します。
- ホイール取付面、ホイール合わせ面、ホイールナット当たり面に摩耗や損傷がないか点検します。

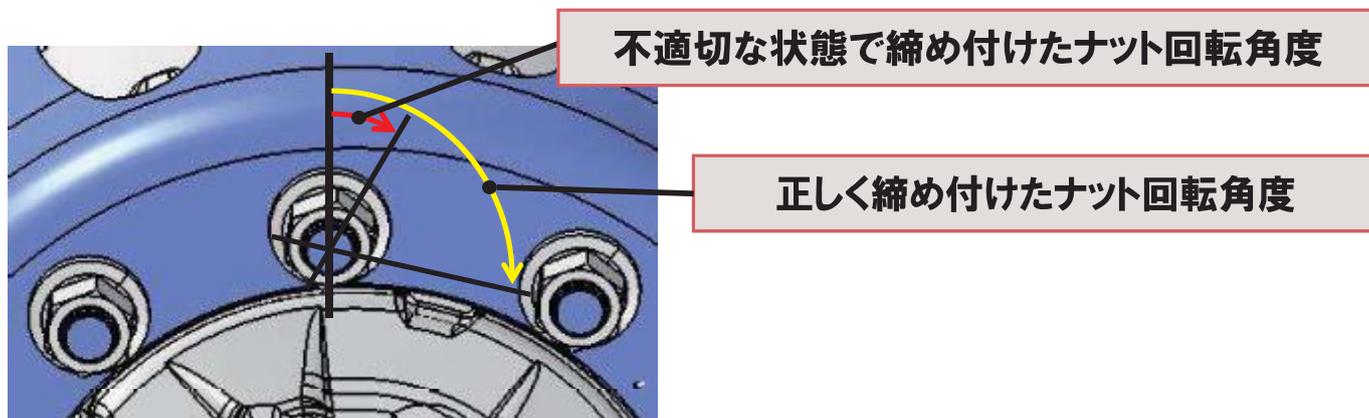
ホイールボルト、ナットの清掃・給脂

ホイールボルト、ナットのねじ部や、ナットと座金（ワッシャー）の摺動面に
ごみや泥、錆があったり、給脂をしないと、ナットが円滑に回らなくなり、
規定の締め付けトルクで締め付けても、ナットが本来あるべき位置まで
締まらず、**十分な締め付け力が得られなくなります。**

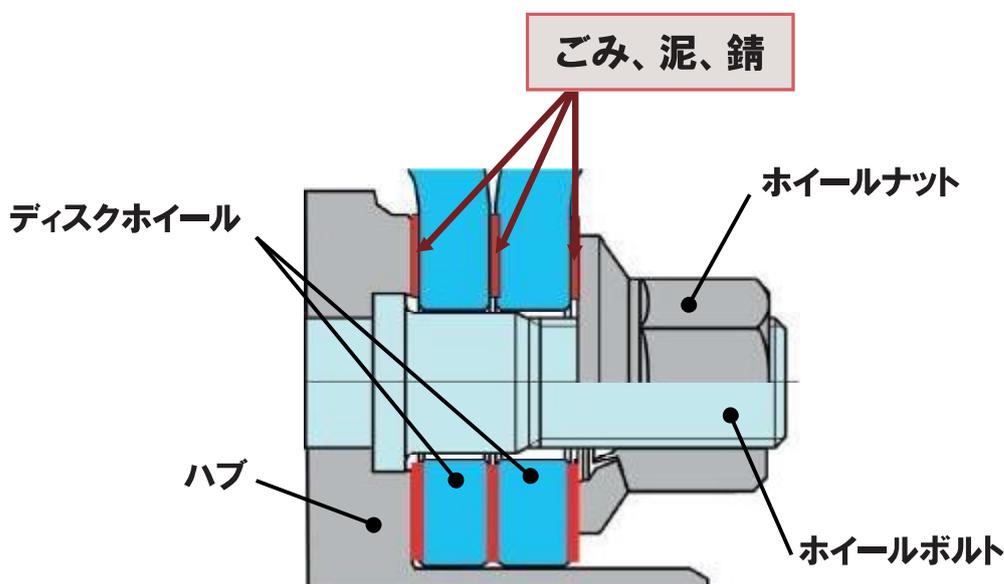
ディスクホイール、ハブの清掃・錆落とし

ディスクホイールとハブ接合面にごみや泥、錆があると、これらが潰れたり、
剥がれることで、**締め付け力の低下（緩みの発生）をまねきます。**

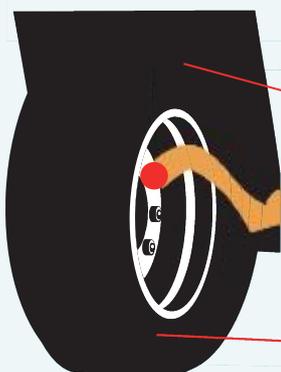
Step-1

① 車輪脱落の予兆を検知

センサーがホイールナットの緩みなど車輪脱落の予兆を検知

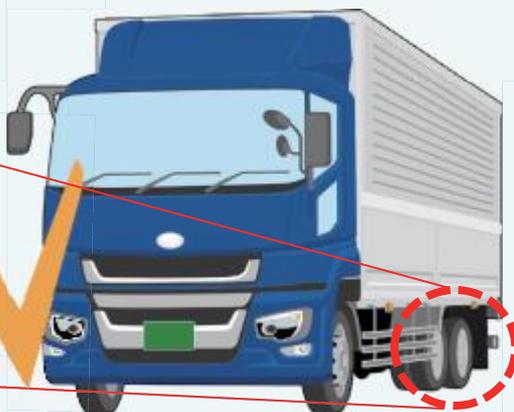
Step-2

② 電波で送信

運転席の受信表示機へ電波で送信

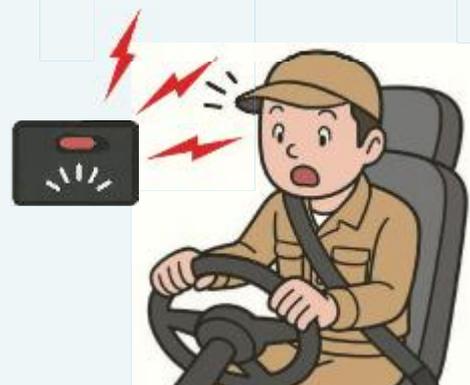
Step-3

③ ドライバーに警報

音と光でドライバーに警報
