## 大型車の車輪脱落事故が連続して発生しています！

### 大型車の車輪脱落事故防止の徹底について

# ホイールボルト、ナットや ディスクホイール、ハブの錆に注意!

# ホイールボルト、ナットや ディスクホイール、ハブの錆の影響

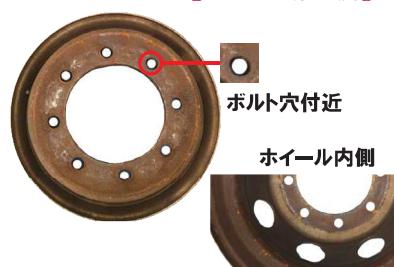
ハブ（ホイール取付面）

- ホイール取付面、ホイール合わせ面、ホイールナット当たり面に著しい錆の発生がないか点検します。
- ボルト穴や飾り穴のまわりに亀裂や損傷がないか点検します。
- ホイールナットの当たり面に亀裂や損傷がないか点検します。
- 溶接部に亀裂や損傷がないか点検します。
- ホイール取付面、ホイール合わせ面、ホイールナット当たり面に摩耗や損傷がないか点検します。

※ホイール取付面、ホイール合わせ面、ホイールナット当たり面の経年使用に伴う著しい段付き摩耗は、ホイールナットの緩みの原因となります。

### 【著しい錆の例】

※ホイール取付面、ホイール合わせ面、ホイールナット当たり面には、追加塗装は行わないでください。厚い塗膜は、ナットの緩みやボルト折損の原因となります。

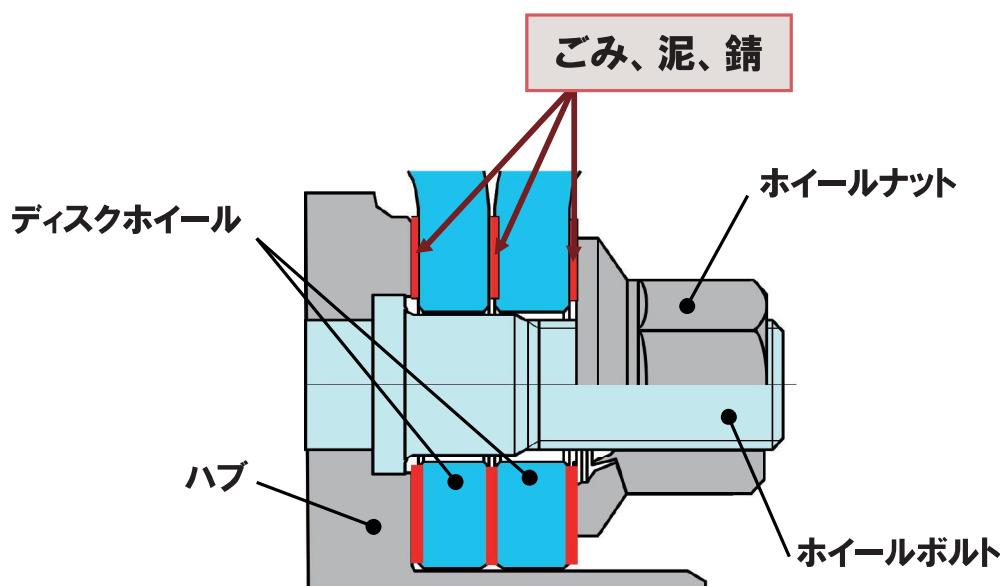
## ディスクホイール、ハブの清掃・錆落とし

ディスクホイールとハブ接合面にごみや泥、錆があると、これらが潰れたり、剥がれることで、締め付け力の低下（緩みの発生）をまねきます。
