事業用自動車事故調査報告書に係る事故の再発防止策について

大型乗合バスの衝突事故（神戸市中央区）

大型トラックの追突事故（滋賀県蒲生郡竜王町）

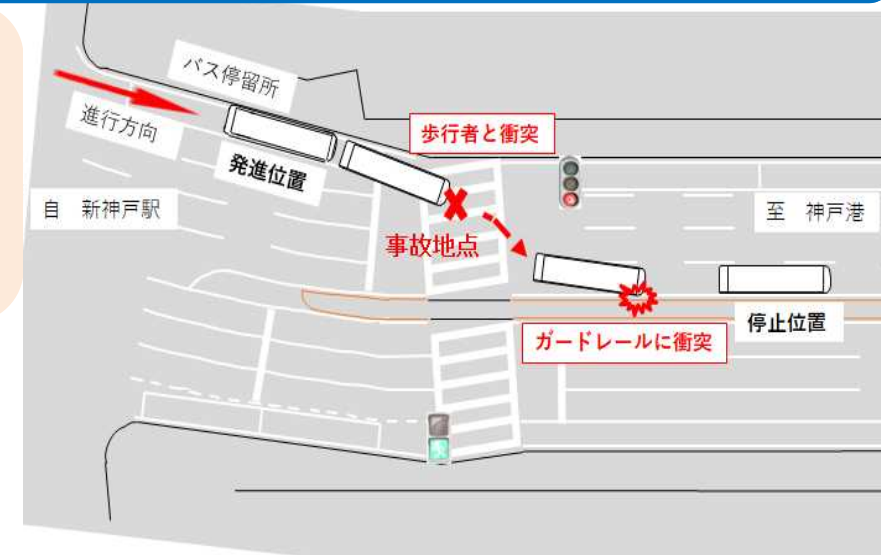
平成31年4月21日14時頃、乗合バスが、乗客が降車した後に、前方の赤信号手前の停止線まで進行し停止するべきところ、運転者がブレーキペダルとアクセルペダルを踏み間違えたため、赤信号で停止せず進行し、横断歩道を通行中の複数の歩行者に衝突。

- 事業者・ 駅周辺の道案内をやむを得ず運転者が対応することが予想される場合には、案内チラシの配布等による簡便な道案内方法を検討しましょう。
- ・ ペダル類の踏み間違いや直前横断者の見落とし等を防止するため、発進時の安全確認・運転操作手順を検討し、運行の安全を確保するよう指導しましょう。
- ・ 運転者教育については、指導監督指針に基づき、年間計画を策定し、計画に従った運転者教育を実施しましょう。
